Hreinsistöð fráveitu á Akureyri

**Mat á umhverfisáhrifum – matsskýrsla
Desember 2016**

**Viðauki 1
Mynda- og kortahefti**

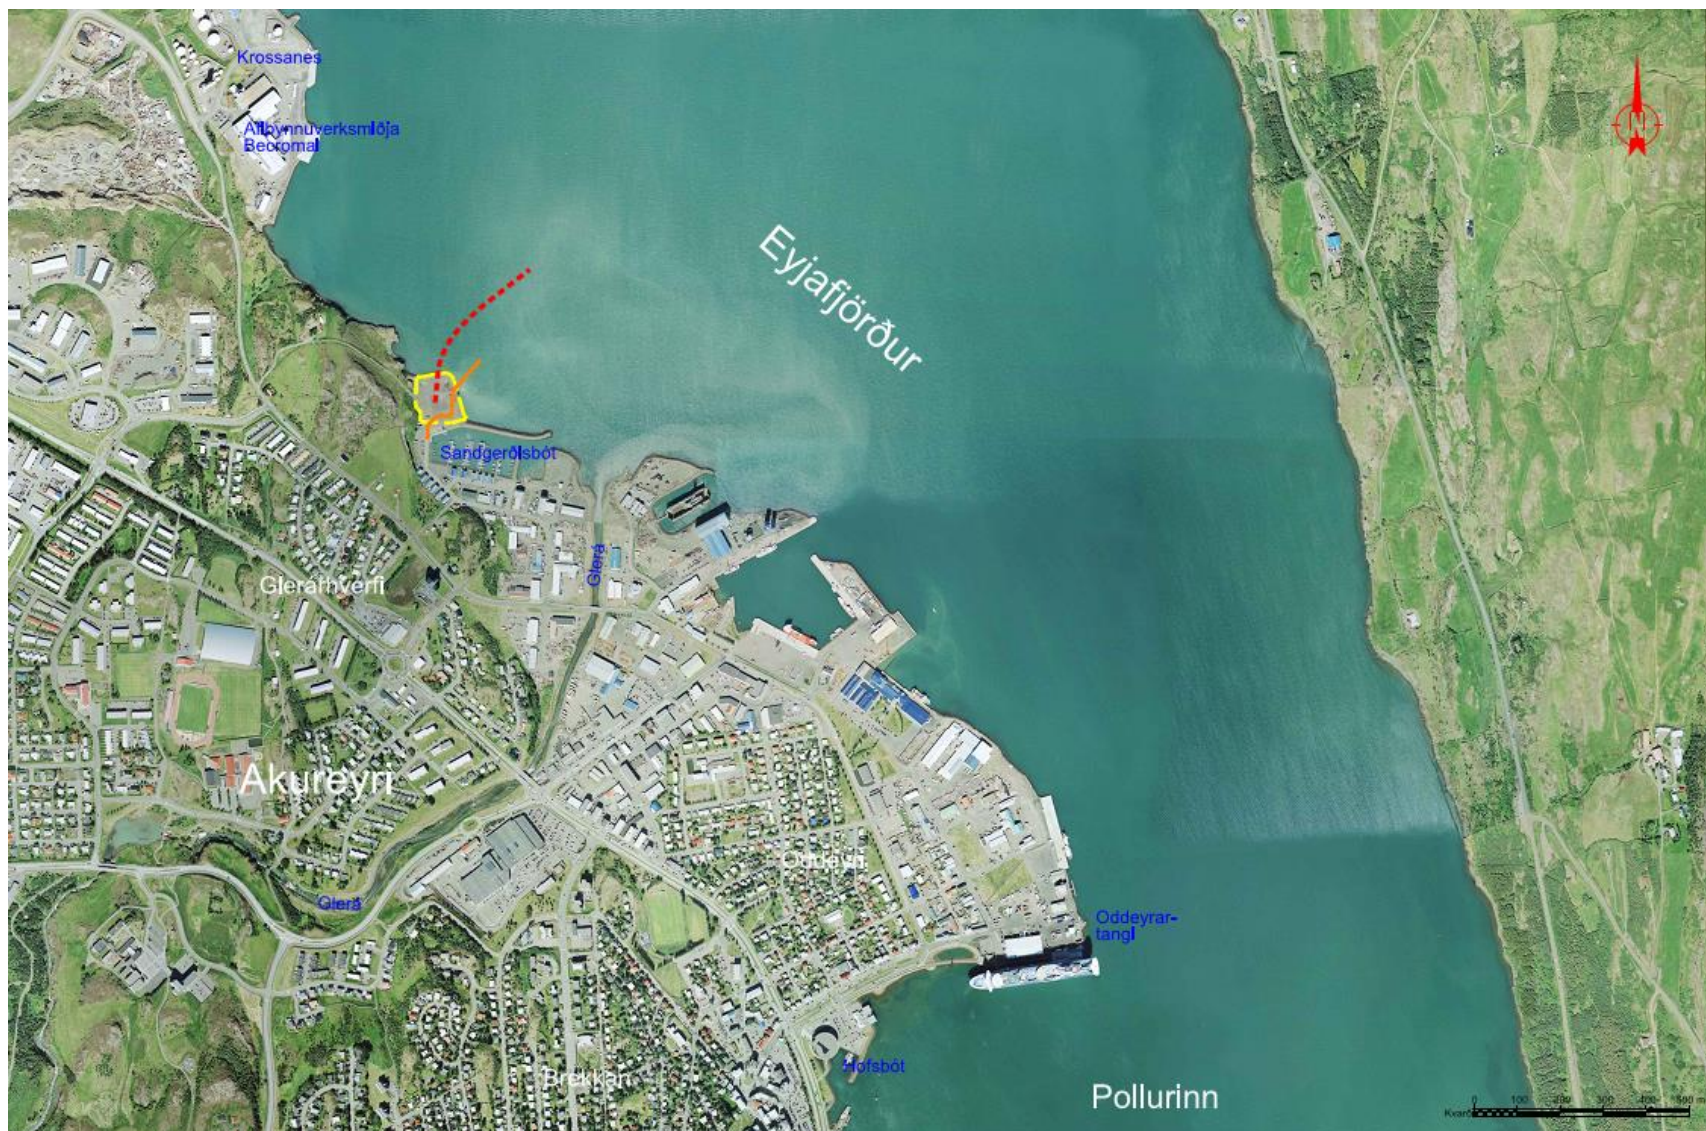
Mynd 2.2. Yfirlitsmynd sem sýnir staðsetningu fyrirhugaðar útrásar. Lóð hreinsistöðvarinnar er sýnd með gulri línu, fyrirhuguð útrás með rauðri brotalínu og núverandi útrás með appelsínugulri heilli línu.

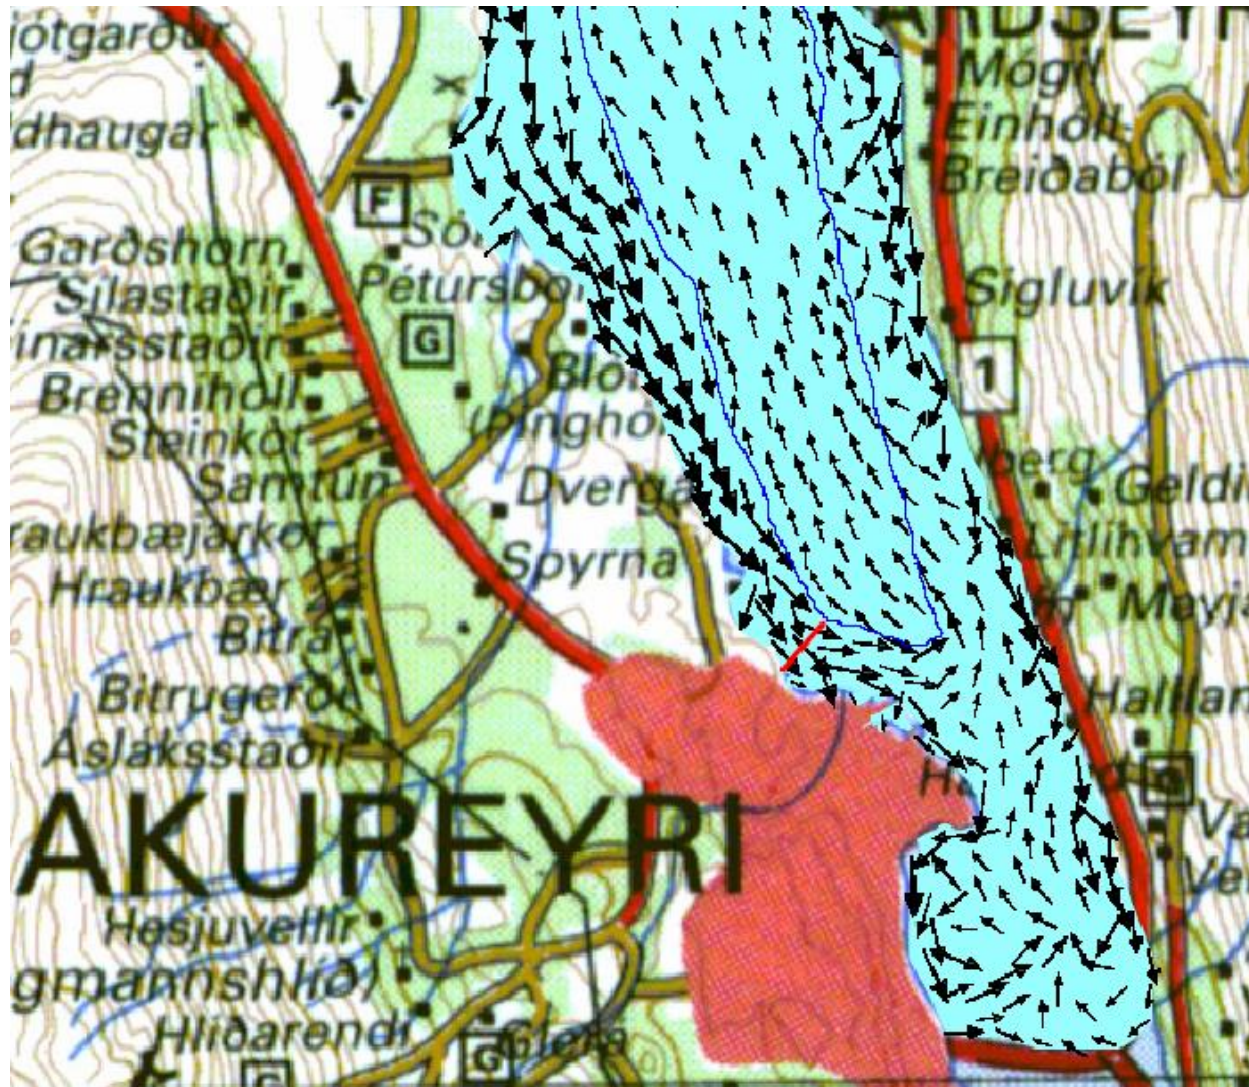
Mynd 3.1 Reiknaðir straumar í Eyjafirði í september 1996. Rauða línan sýnir fyrirhugaða nýja útrás. Sjá má að sjór streymir almennt inn að vestanverðu og út að austanverðu (mynd: Vatnaskil 2008) (3).

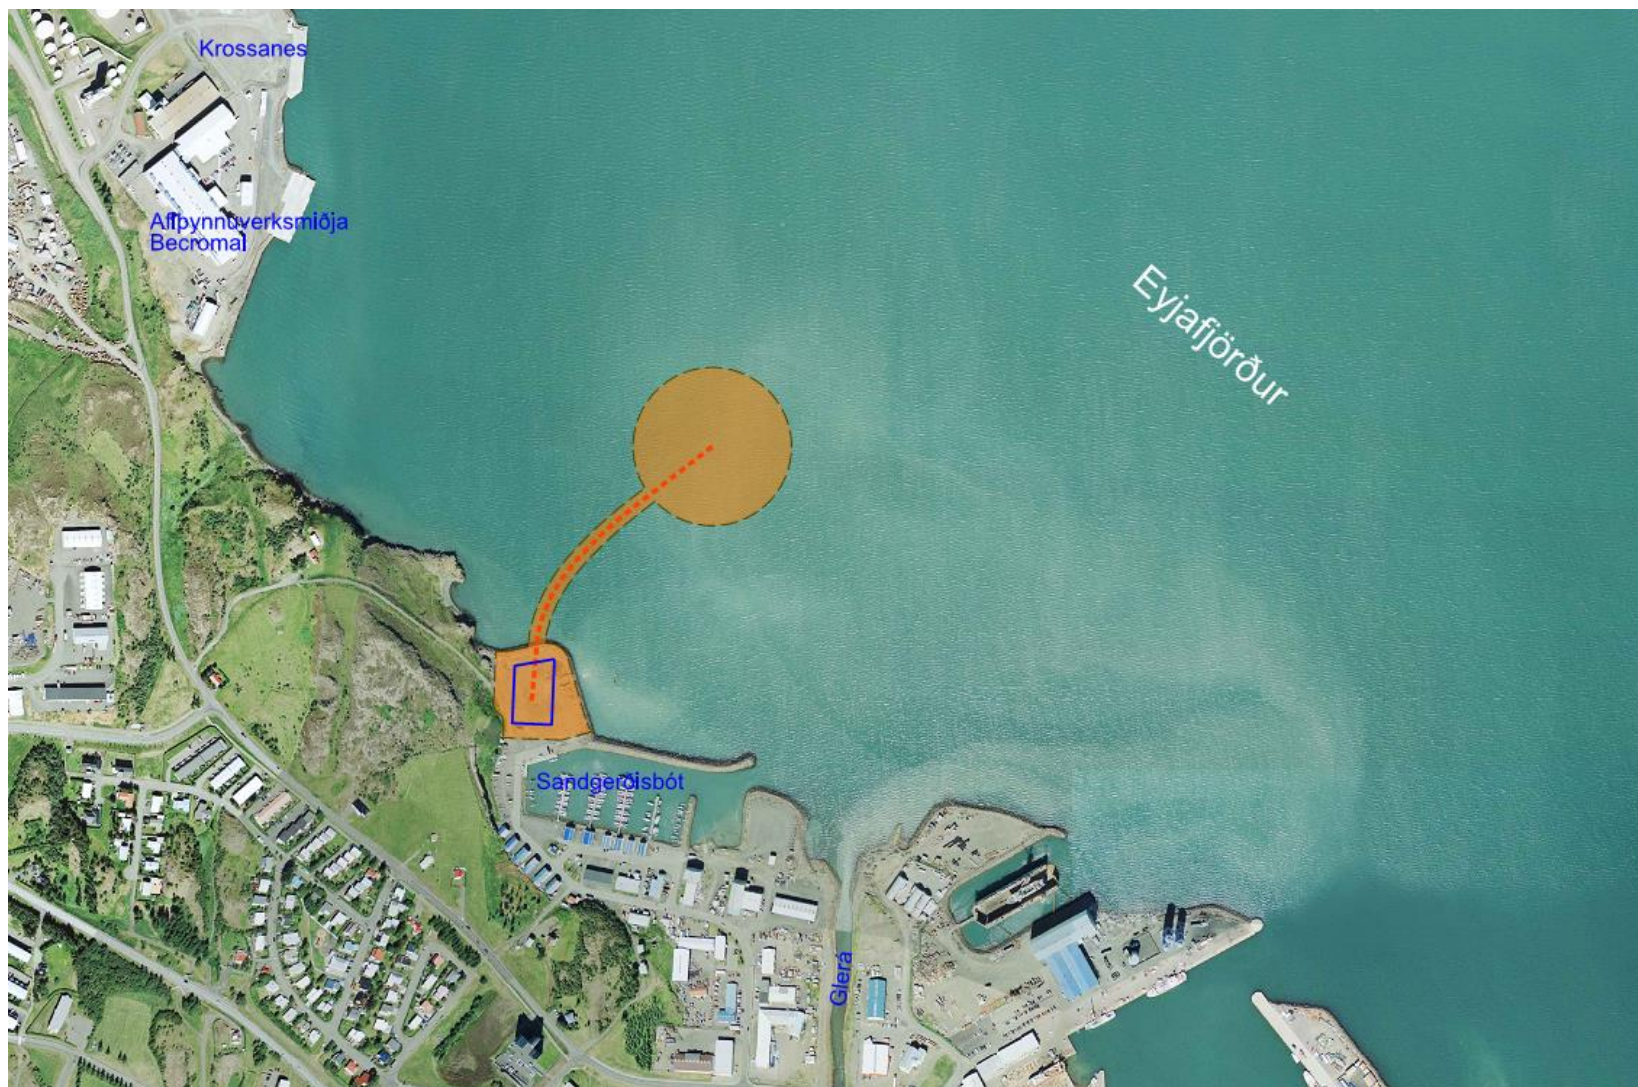
Mynd **Error! No text of specified style in document.**2 Framkvæmda- og áhrifasvæði hreinsistöðvarinnar. Framkvæmdasvæðið, sem samanstendur af byggingarreitinum og lögninni, er afmarkað með litaðri línu. Áhrifasvæðið er gulmerkt og samanstendur af framkvæmdasvæðinu á lóð hreinsistöðvarinnar, lagnaleiðinni og rasksvæði umhverfis hana, og þynningarsvæði í viðtakanum. Athugið þó að mörk þynningarsvæðis eru ekki formleg heldur verða skilgreind í starfsleyfi hreinsistöðvarinnar.

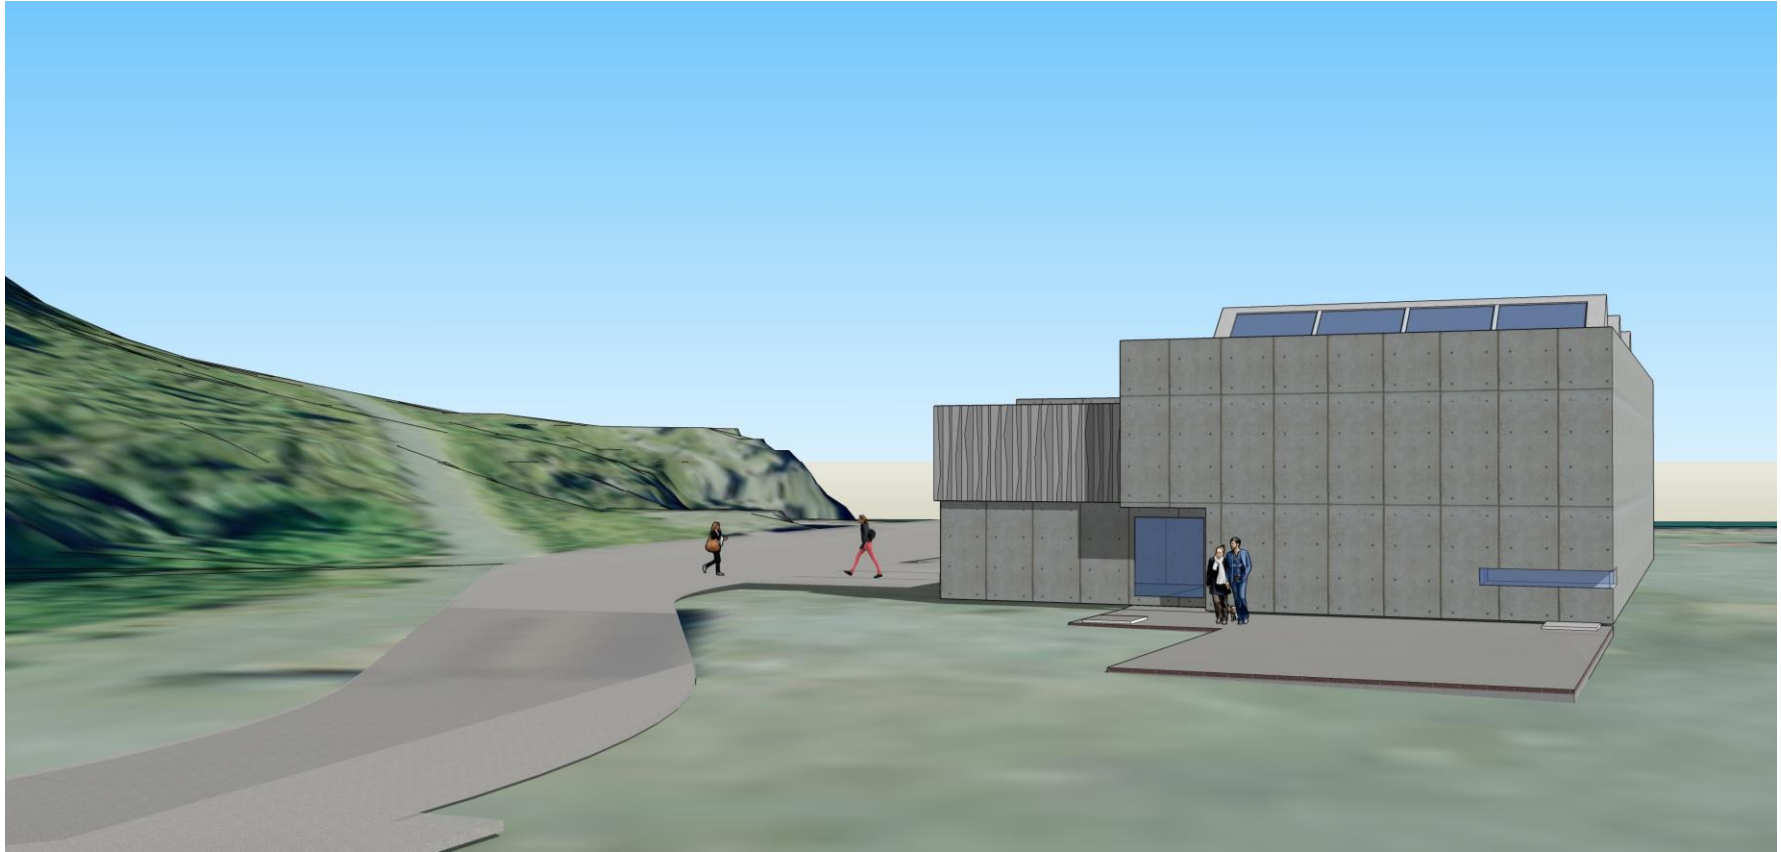
Mynd 3.9 Hreinsistöð fráveitu - teikning Gísli Kristinsson arkitekt 2016.

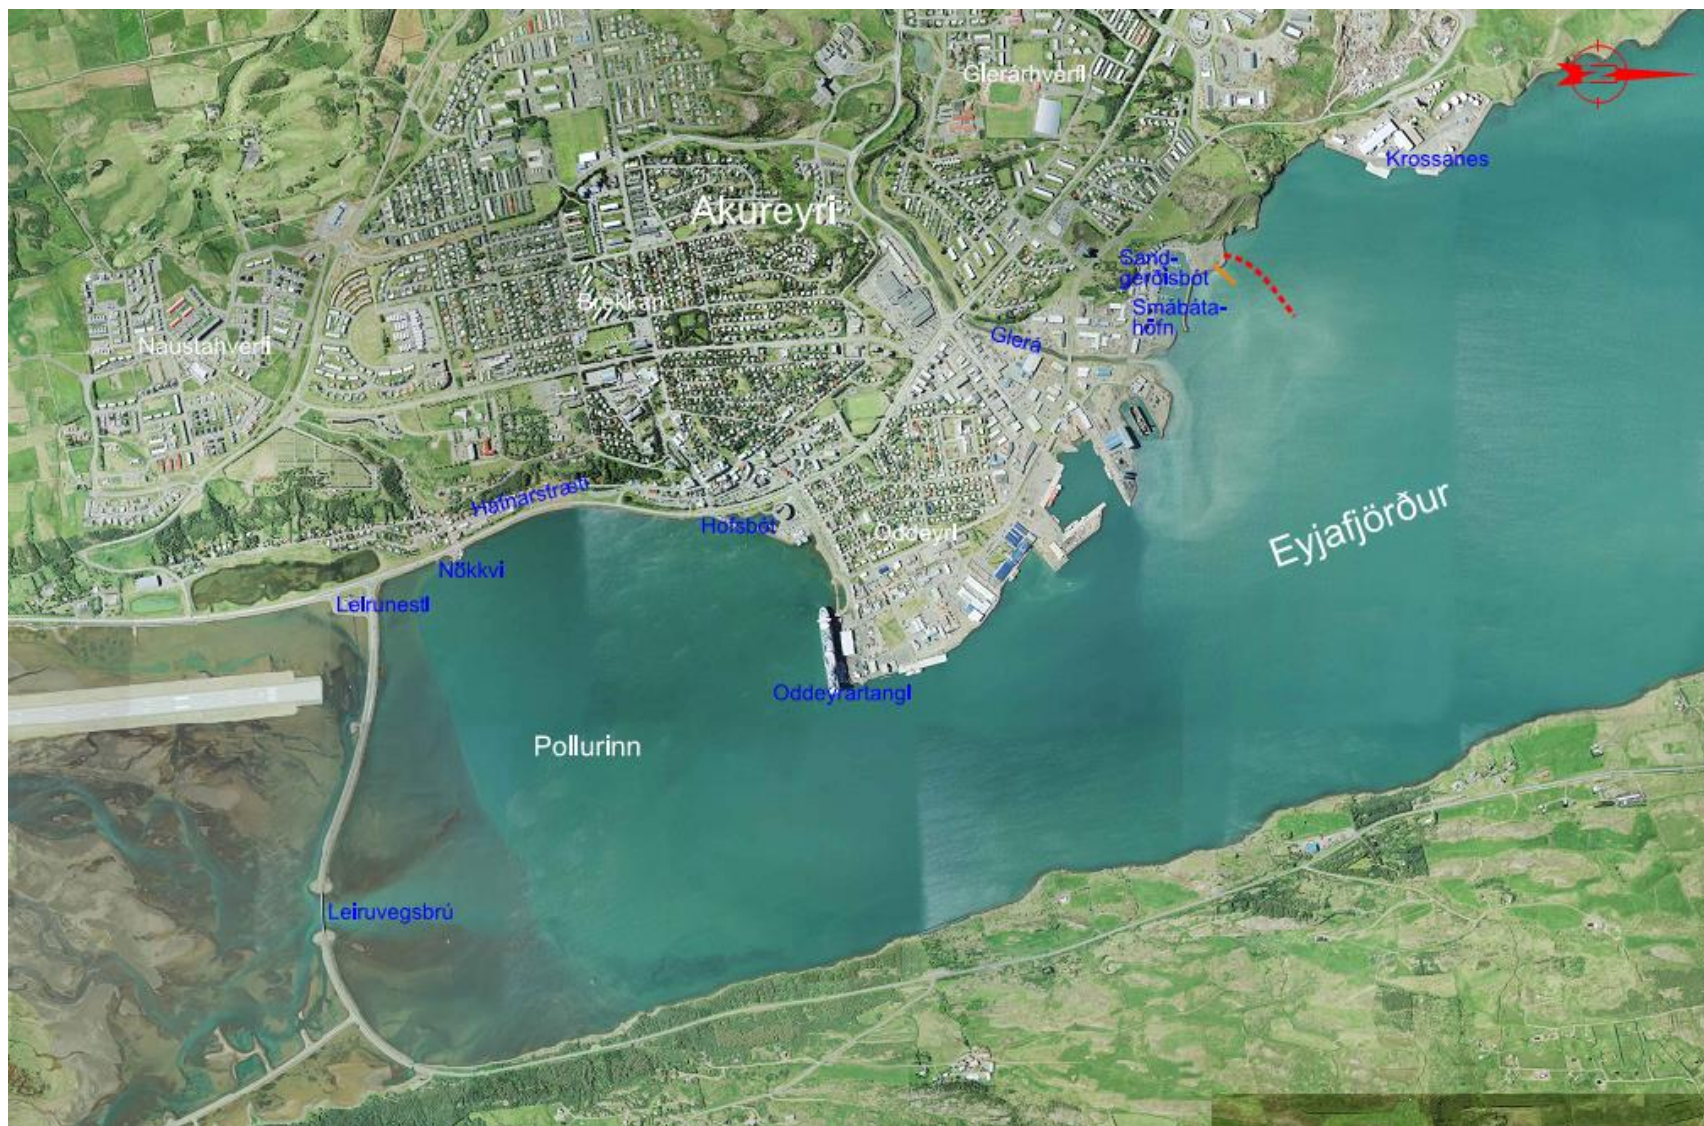
Mynd 5.7 Viðtakinn. Magn saurkóligerla hefur verið vaktað reglulega í strandsjó við Akureyri undanfarin ár. Lóð hreinsistöðvarinnar er sýnd með gulri línu (til hægri á myndinni), fyrirhuguð útrás með rauðri brotalínu og núverandi útrás með appelsínugulri heilri línu.

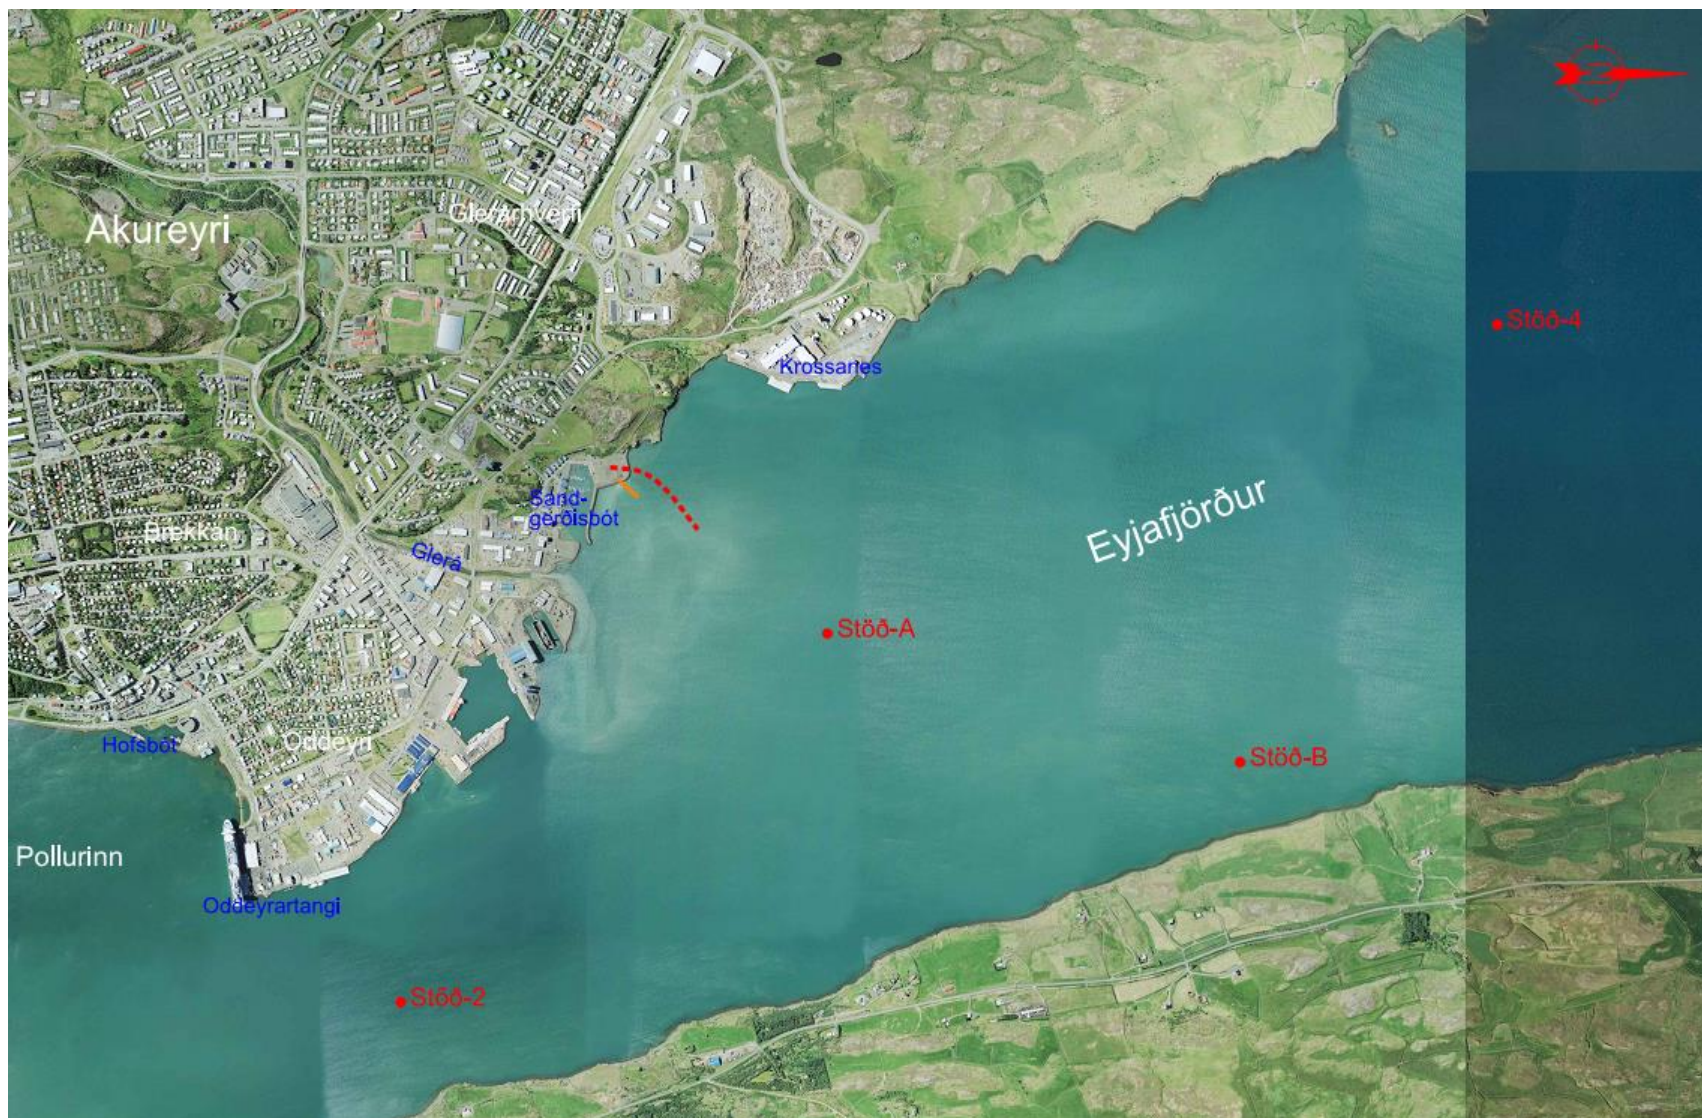
Mynd 5.8 Vöktunarstöðvar þar sem fylgst verður með hitastigi og magni seltu, súrefnis, blaðgrænu og saurbaktería vorið 2016. Vöktunarstöðvar 2 og 4 hafa verið vaktaðar áður en stöðvar A og B eru nýir vöktunarstaðir.

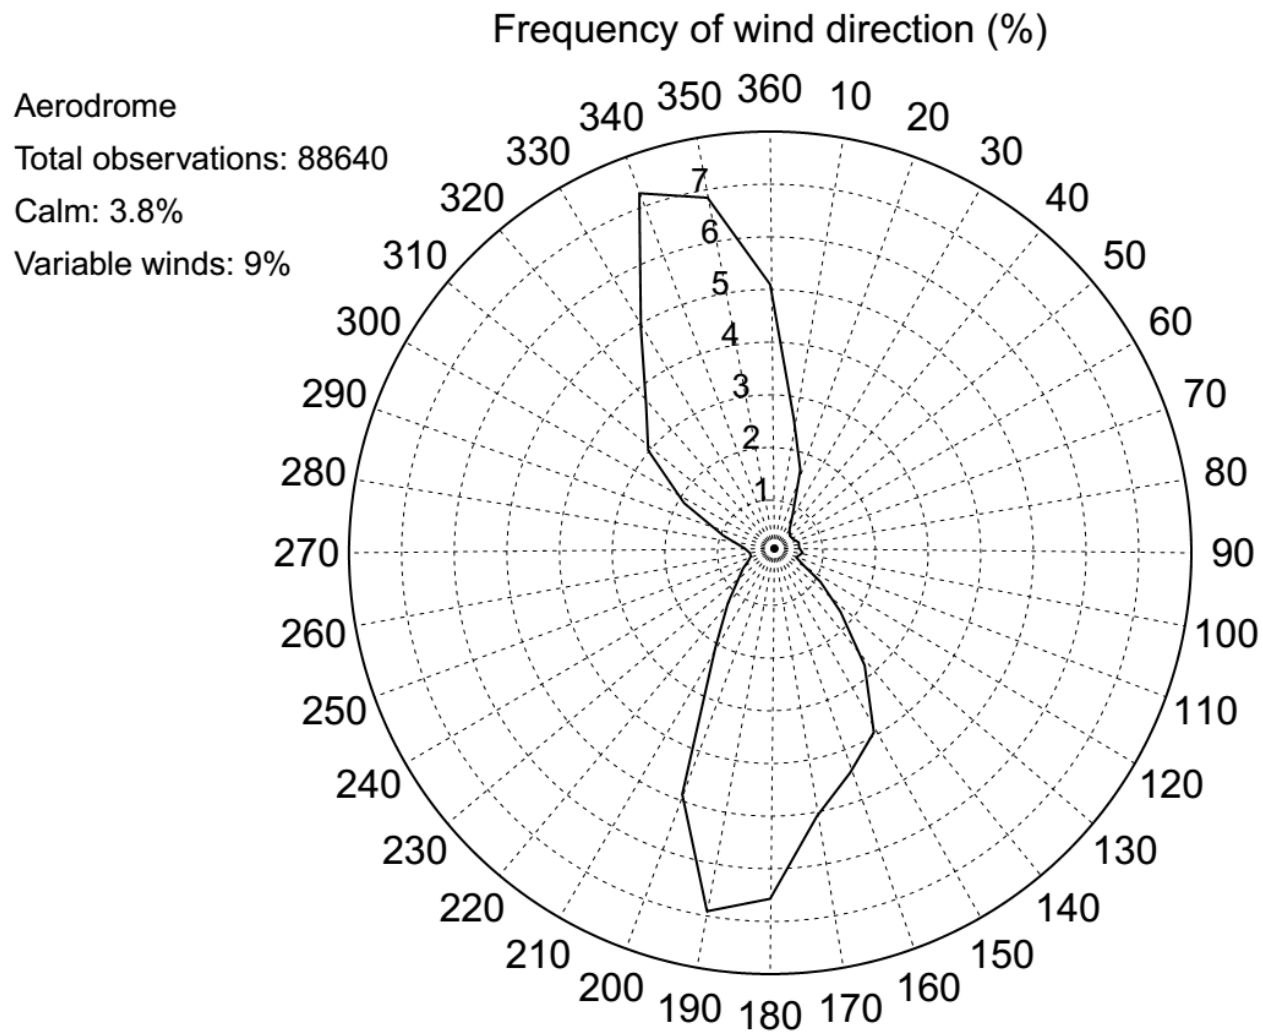
Mynd 5.12 Vindrósinn sýnir tíðni vindáttá við flugvöllinn á Akureyri á árunum 2005-2014 þar sem suðvestan- og norðan/norðvestanáttir eru ríkjandi (51)
