# VIÐAUKI 1

Niðurstöður rannsókna á botnseti

Efni: Elliðaárvogur, botnset | Rannsóknarniðurstöður

Í tengslum við mat á umhverfisáhrifum vegna landfyllingar í Elliðaárvogi óskaði Reykjavíkurborg eftir rannsóknum á botnsetinu í veginum. Verkefnið fólst í sýnatöku og prófunum á rannsóknarstofu, sbr. minnisblað frá 19.06.2015

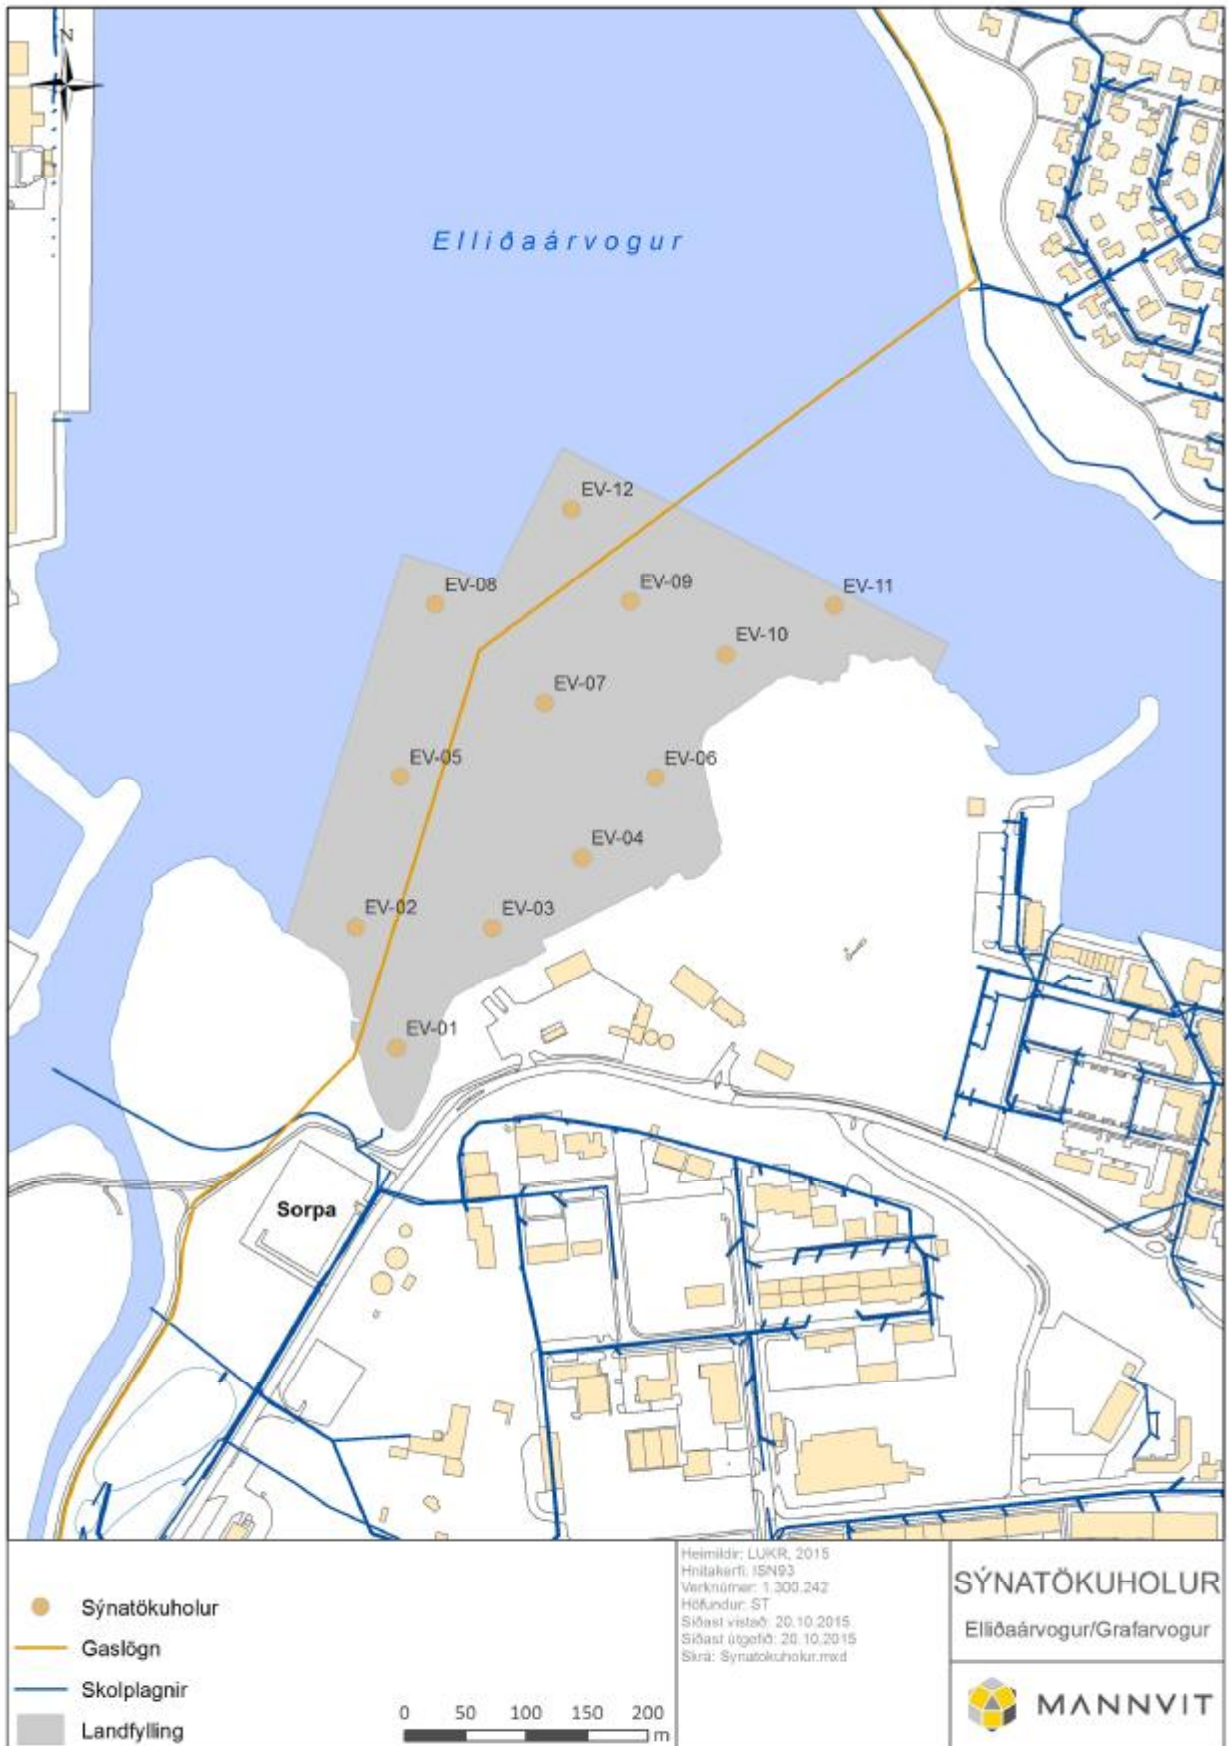
Mynd 1 Staðsetning sýnatökustaða.

Á hverjum sýnatökustað tók kafarinn sýni úr efstu botnlögum í 10 lítra plastfötu. Hann setti lok á fötuna áður en hann kom með hana upp á yfirborð þar sem hver fata var svo merkt eftir sýnatökustaðnum, sjá mynd 1. Eftir sýnatökuna var farið með föturnar óopnaðar á rannsóknarstofu Mannvits þar sem unnið var úr sýnunum.

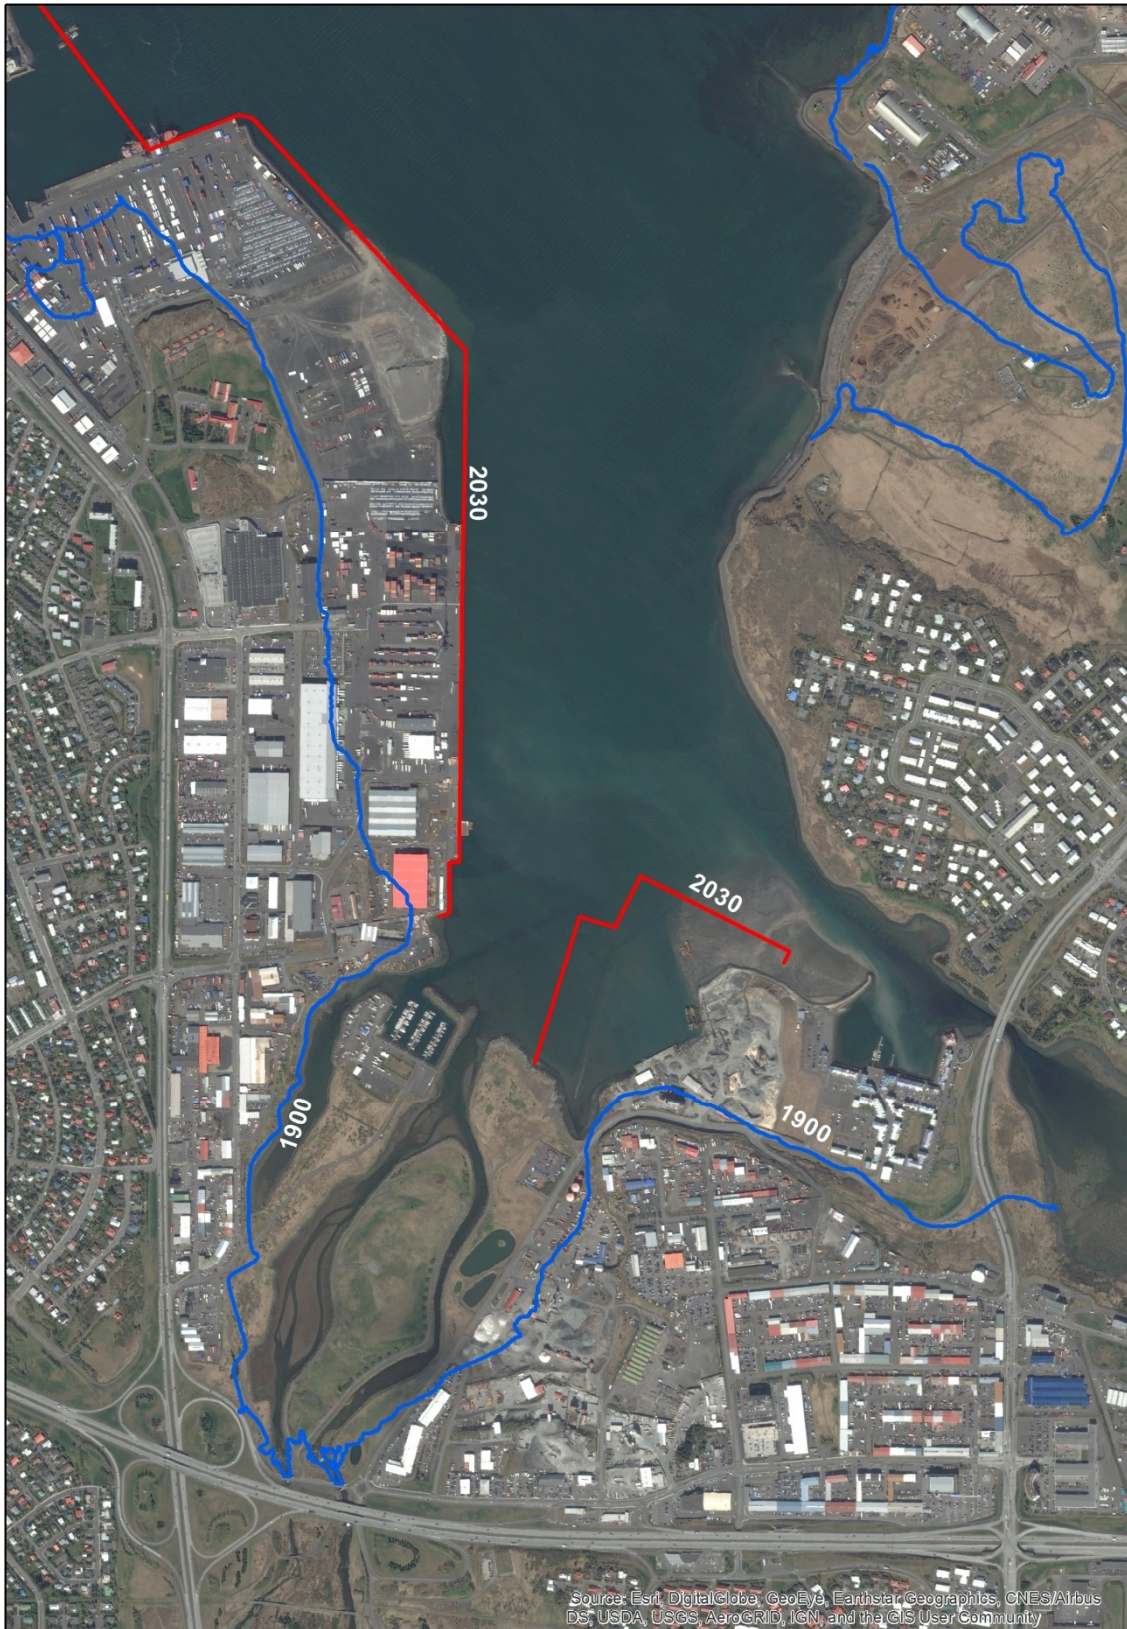
**2. mynd.** Loftmynd af svæði kringum Elliðaárósa sem sýnir hvar strandlínan var árið 1900 (bláar línur) og áætlaðar landfyllingar fyrir árið 2030 (rauðar línur).

Þessi fyrirhugaða landfylling er þó ekki sú eina á þessu svæði því nær allt ósasvæði Elliðaána er landfylling, þar með talið Geirsnef, svæðið neðan við Sævarhöfða og allt svæðið vestan ósa allt að Laugarnesi (2. mynd). Fleiri landfyllingar eru einnig fyrirhugaðar á næstu áratug (2. mynd)
