## **SNJÓFLÓÐAVARNIR Á SEYÐISFIRÐI ALDAN OG BAKKAHVERFI**

Frummatsskýrsla

Apríl 2020

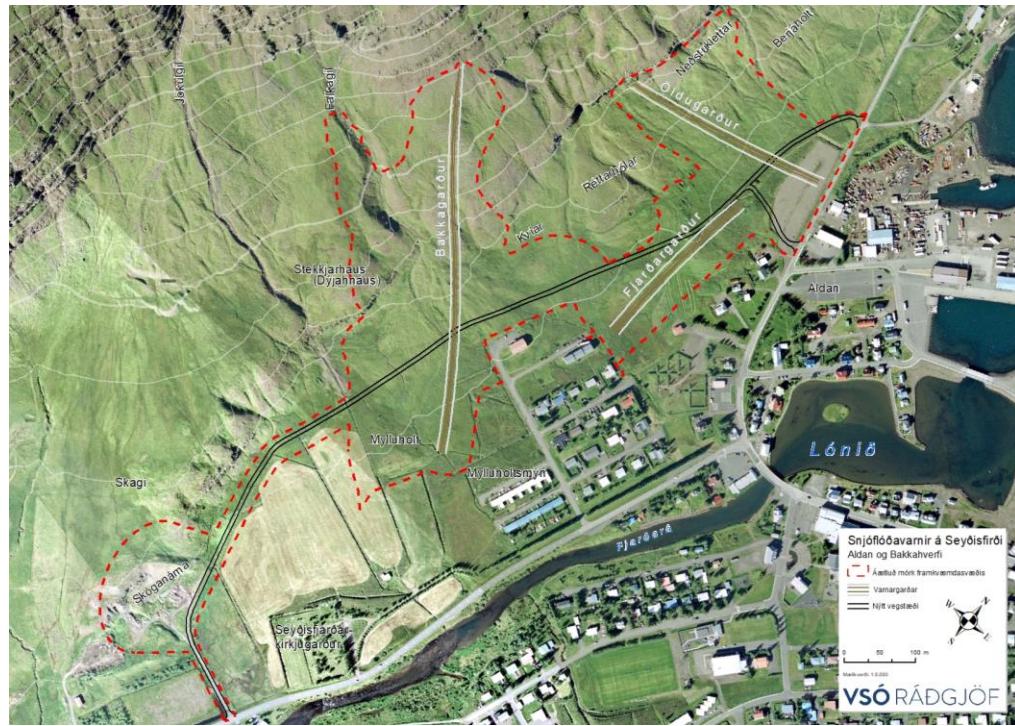
Mynd 13.1 Framkvæmdarsvæði aðalvalkostar.

Öldugarður fer að hluta til inn á svæði sem skilgreint er sem hafnarsvæði í aðalskipulagi og er svæðið í dag nýtt sem húsbílastæði (Mynd 13.3). Fjarðargarður og framkvæmdarsvæði þess liggur nálægt svæðum sem skilgreind eru sem íbúðarsvæði og opin svæði til sérstakrar nota, þ.e. tjaldstæði. Bakkagarður liggur sömuleiðis nálægt íbúðarsvæðis og opnum svæðum til sérstakrar nota. Garðurinn fer nálægt svæði þar sem fyrirhugað er að setja gervigrasvöll og skerðir að hluta til svæði þar sem fyrirhugað var að

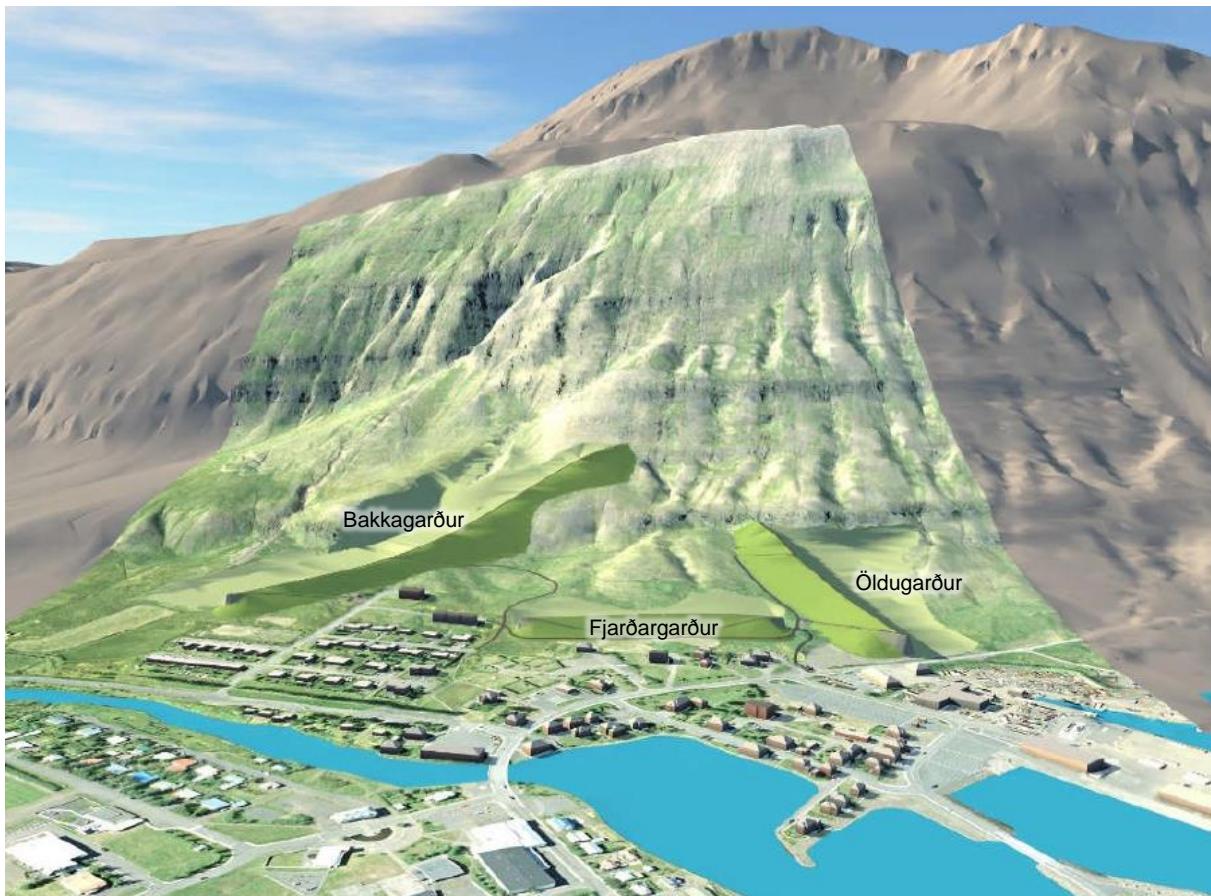
Mynd 19.5 Ásýnd á varnargarða (Efla, Verkís og Landslag, 2018).

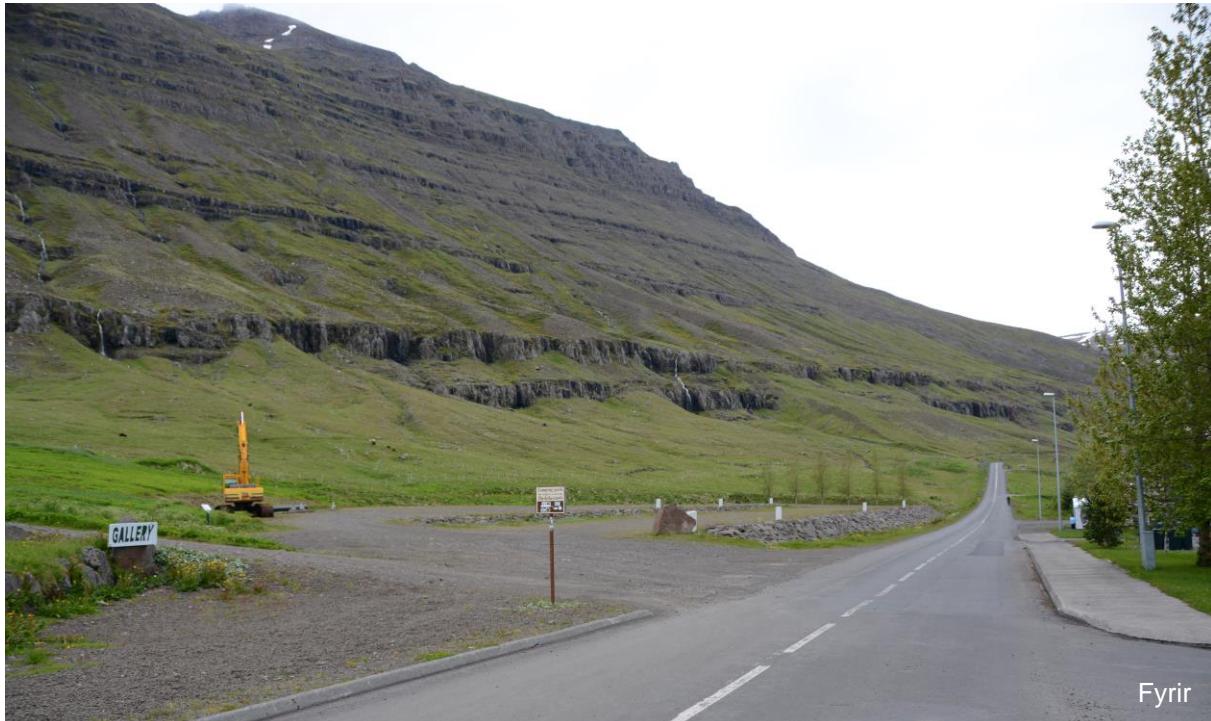
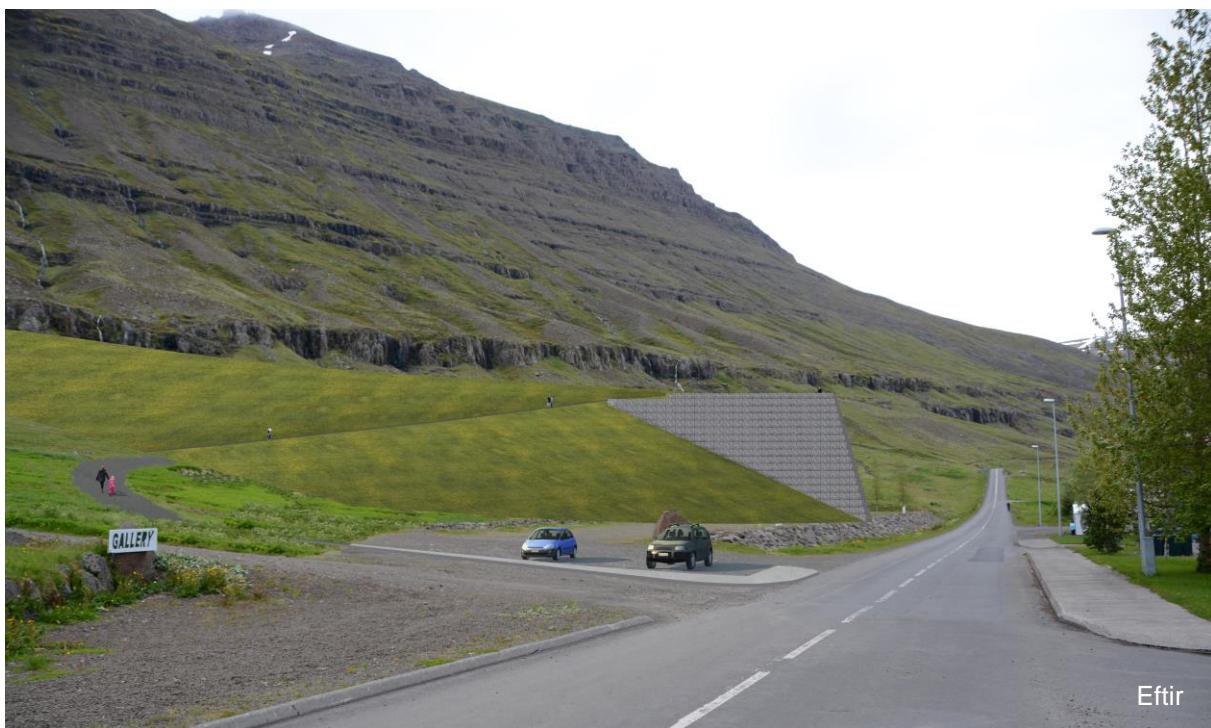
Mynd 19.8 Mögulegt últiti Öldugarðs þar sem hann mun liggja við Ránargötu. Staðsetningu myndar má sjá á yfirlitsmynd (Mynd 19.7). Likanmyndir eru settar fram með þeim fyrirvara að þær gefi aðeins hugmynd um úlit varnargarða, stærð þeirra og staðsetningu í landi. Þær gefa því aðeins vísbindingu um ásýnd svæðis eftir framkvæmd.

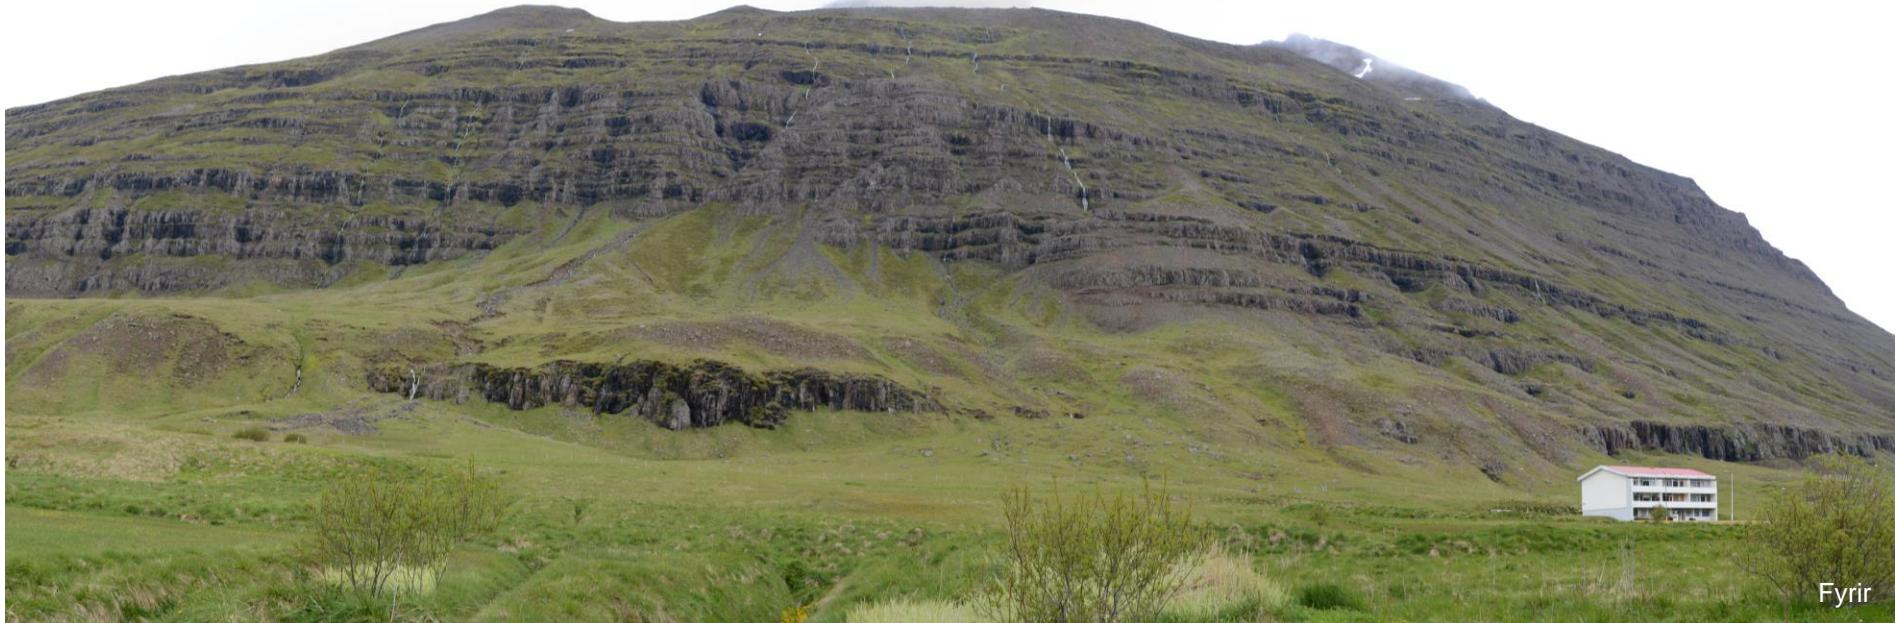
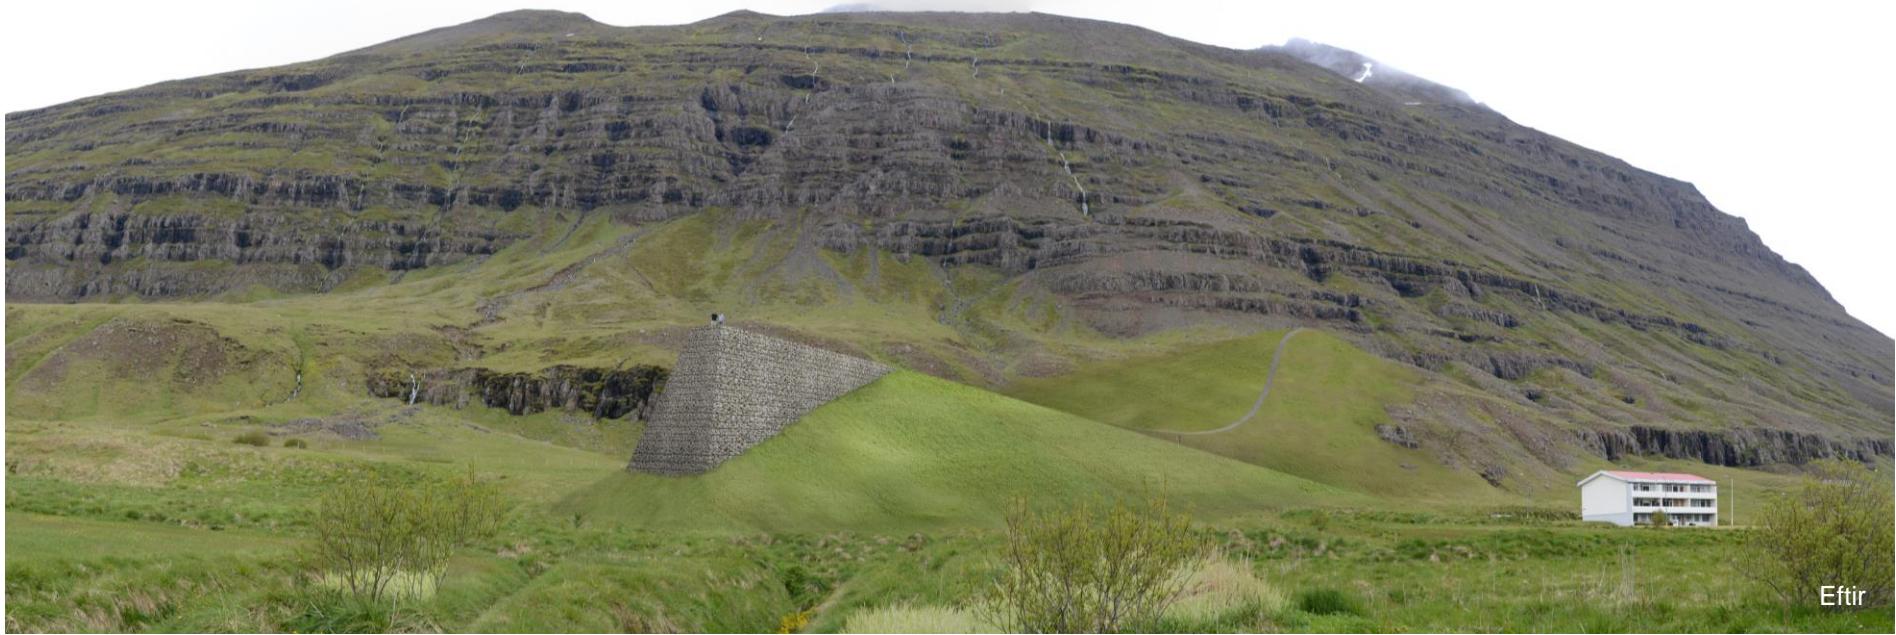
Mynd 19.10

Mögulegt útliti Fjarðargarðs. Staðsetningu myndar má sjá á yfirlitsmynd (Mynd 19.7). Líkanmyndir eru settar fram með þeim fyrirvara að þær gefi aðeins hugmynd um útlit varnargarða, stærð þeirra og staðsetningu í landi. Þær gefa því aðeins viðbendingu um ásýnd svæðis eftir framkvæmdir. Mynd: Landslag.

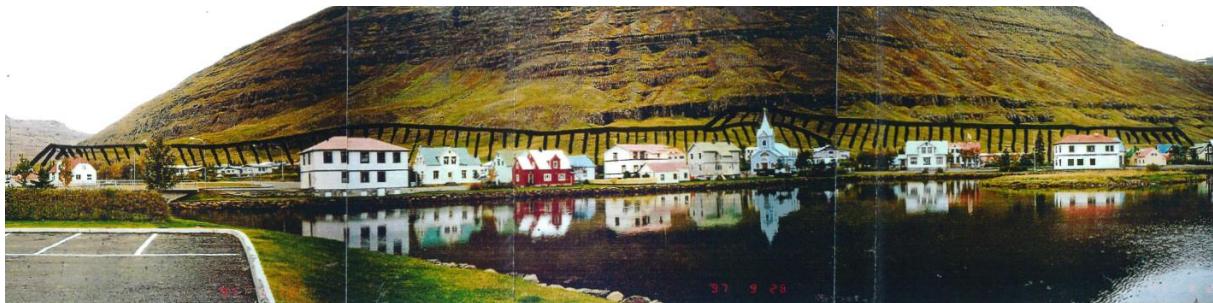
Mynd 19.13 Fyrri hugmyndir um varnargarða á Seyðisfirði eins og þeir voru skissaðir upp árið 1999 (Hönnun og Ráðgjöf Verkfræðistofa, 1999).

Á eftirfarandi myndum (Mynd 19.13 og Mynd 19.14) má sjá hvernig varnargarðarnir voru skissaðir upp í frumathugun 1999 (Hönnun og Ráðgjöf Verkfræðistofa, 1999).

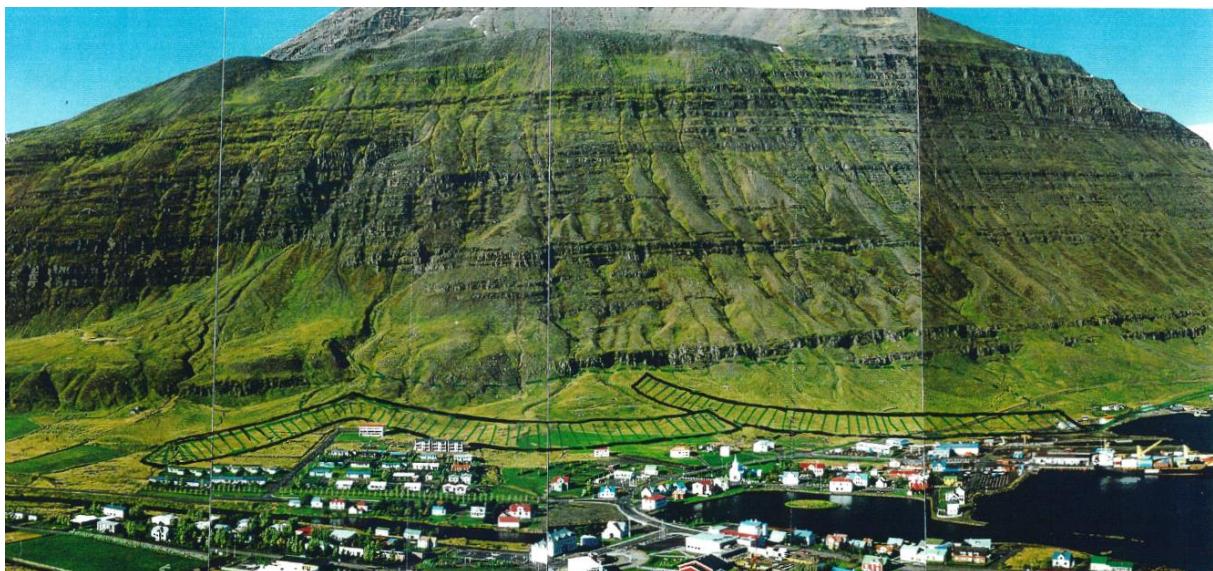
Mynd 19.14 Fyrri hugmyndir um varnargarða á Seyðisfirði eins og þeir voru skissaðir upp árið 1999 (Hönnun og Ráðgjöf Verkfræðistofa, 1999).

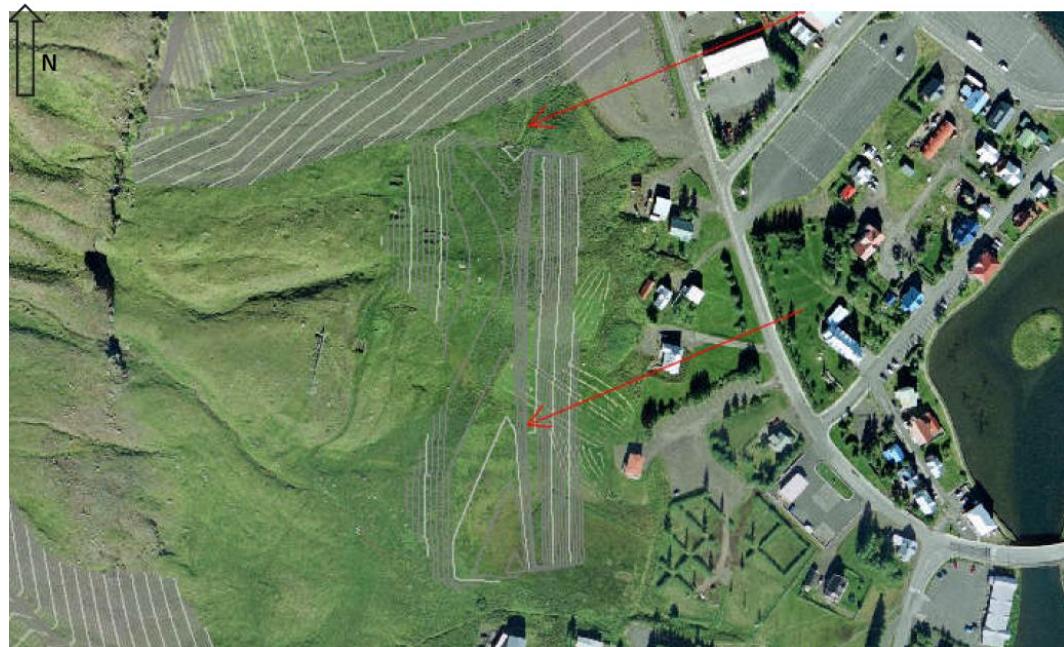
Mynd 20.4 Rauðar örvar sýna ANA átt sem gæti valdið hengjum á flóðhlið Fjarðargarðs (Efla, Verkís og Landslag, 2018).

Fjarðargarður snýr í N–S og því gæti orðið snjósöfnun flóðmegin við garðinn. Líklega í formi hengjumyndunar út frá garðstoppi (Mynd 20.4). Ólíklegt er talið að aukin snjósöfnun verði í byggð með tilkomu garðsins. Í hönnun er gert ráð fyrir bili milli Öldugarðs og Fjarðargarðs til þess að skeringarrás við norðurenda garðsins fyllist ekki af snjó í skafræningi. Hugsanlega sér vindstrengur upp með Öldugarði um að hreinsa snjó úr norðanverðri skeringarrás Fjarðargarðs. Nauðsynlegt er að fylgjast kerfisbundið með snjósöfnun á þessu svæði (Efla, Verkís og Landslag, 2018).

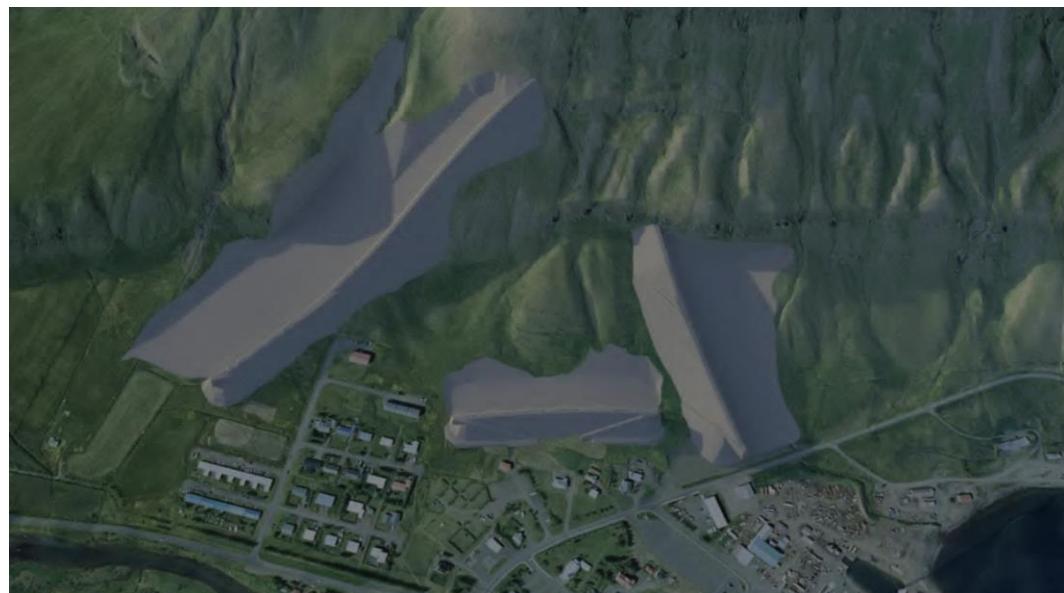
Mynd 20.8 Skuggavarp af fyrirhuguðum varnargörðum á Seyðisfirði 21. febrúar, kl. 13:00 (Efla, 2019).

Sem fyrr segir hafa fjöllin í kring afgerandi áhrif á skuggavarp á byggðina. Í greiningunum tókst ekki að finna stund þar sem skugga ber á byggðina frá varnargörðum. Ekki er hægt að fullyrða að það geti ekki gerst í stuttan tíma einhverja daga en sá tími yrði aldrei langur ádur en fjöllin tæku við. Helstu áhrif koma fram nálægt íbúðarhúsum við Gilsbakka. Mynd 20.8, Mynd 20.9 og Mynd 20.10 gera grein fyrir þeim tímasetningum þar sem skuggavarp vegna varnargarða eru hvað næst byggð samkvæmt greiningunum. Þær myndir ásamt öðrum niðurstöðum greiningarinnar og nánari útlistun á fyrirkomulagi greiningarinnar er að finna í viðauka D.

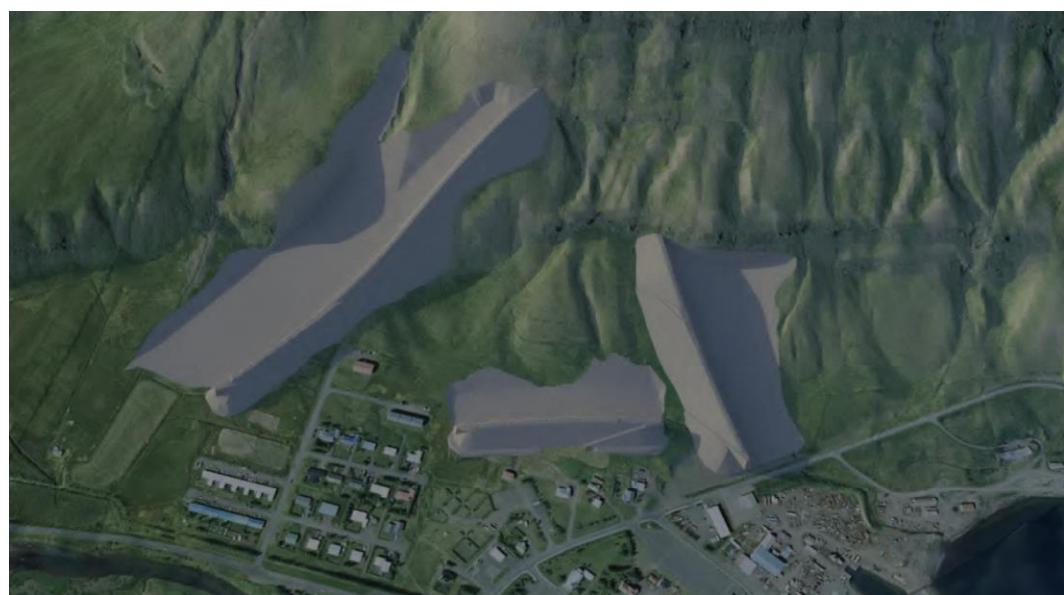
Mynd 20.9 Skuggavarp af fyrirhuguðum varnargörðum á Seyðisfirði 21. október, kl. 13:00 (Efla, 2019).

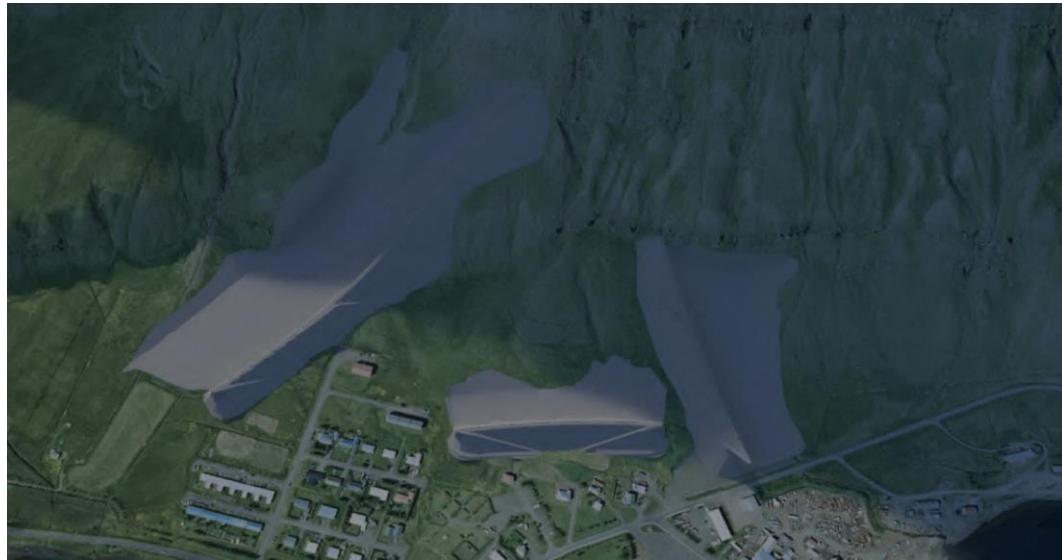
Mynd 20.10 Skuggavarpa af fyrirhuguðum varnargörðum á Seyðisfirði 21. apríl, kl. 13:00 (Efla, 2019).

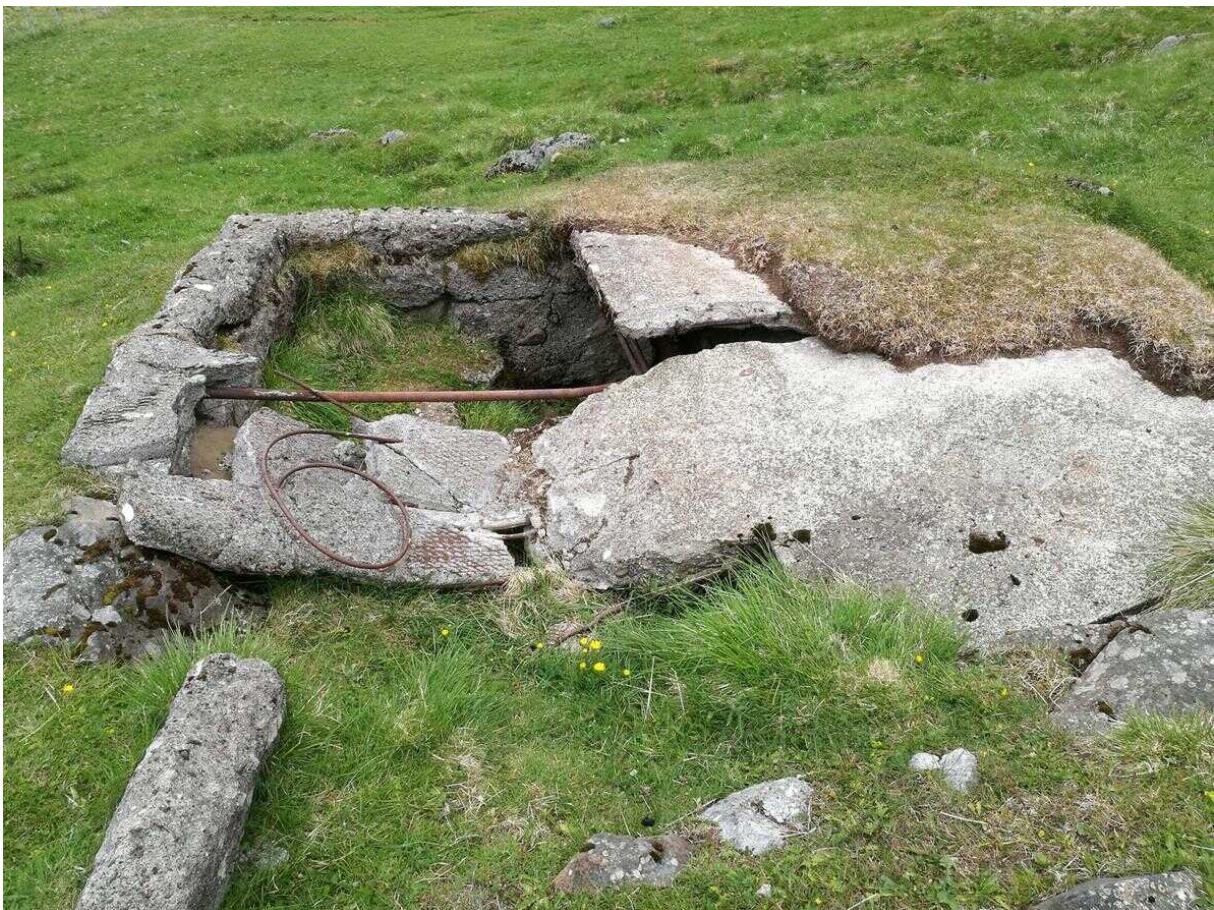
### Seyðisfjörður-2048-34

Mynd 21. Steypt bygging, líklega byrgi, [2048-34] frá tímum síðari heimsstyrjaldarinnar.

Ofan túns í Firði, um 75m norðvestur af gamla bæjarhólnum [2048-1] er steypt bygging, líklega byrgi.

Byggingin er um 3x3m að utanmáli en norðan við er niðurgröftur og steinar í kanti hans. Veghæð að utan er um 10cm og byggingin er á að giska 90cm djúp. Steypan er blönduð grjóti og það sér bæði í steypustyrktarjárn og járnnet. Steypt plata er yfir rúmlega helmingnum af byggingunni. Gólfplatan er farin að gróa upp. Byggingin hefur verið reist upp við stóran náttúrustein.

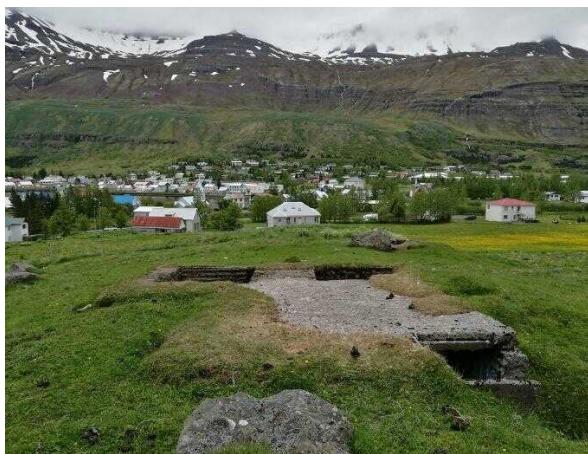
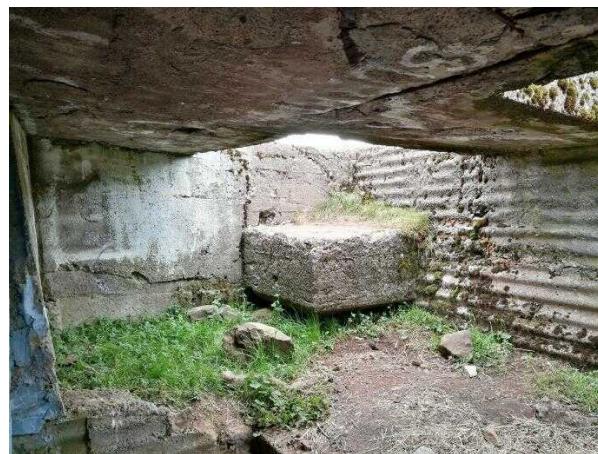
## Seyðisfjörður-2048-35

Mynd 22. Á myndinni til vinstri er horft til austurs yfir byggingu [2048-35].

Mynd 23. Myndin er tekin ofan í byggingunni.

Byggingin er 4x5 að utanmáli. Veggir og

loftplata eru steinsteypt. Dýpt byrgisins er um 180cm og platan ofan á 15-20cm þykk. Hæð veggja að utan er um 10cm og þykkt þeirra 20cm. Til austurs eru tvö ferhyrnd göt ofan í plötuna

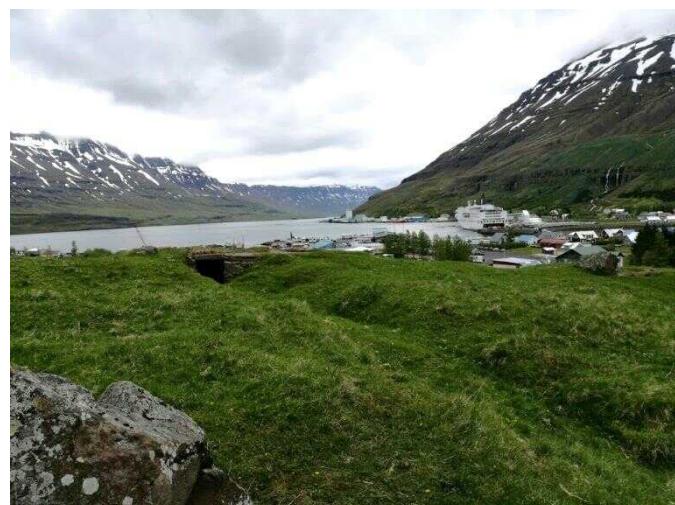
Mynd 24. Skurður liggur að suðvesturhorni byggingar [2048-35]

og eins á norðvesturhorni en þar gæti hafa verið útgangur. Steinsteyppt súla er í miðri byggingu. Steypan er að hluta rákuð að innan og hefur líklega verið notað bárujárn þegar steypt var. Ofan í byrginu er veggjakrot á nokkrum veggjum og á súlunni. Skurður (skotgröf?) liggur til suðurs frá byggingunni, mest um 50cm djúpur og rúmlega metri á breidd. Hann beygir svo til suðausturs og nær niður að girðingu og er um 40m á lengd.

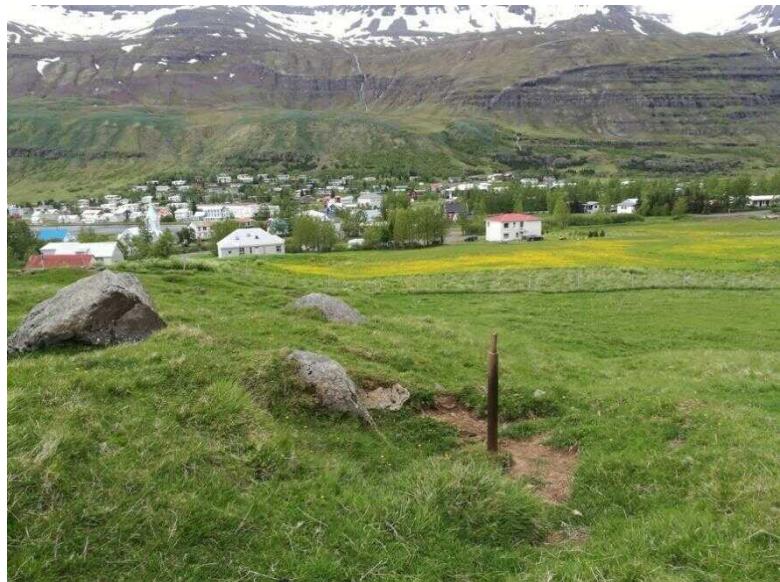
Garðlagið er um 10-60cm hátt og um 70cm breitt. Það er grasi gróið og inn í því er járnstöng, líklega leifar af festingu fyrir byssu. Óvist er hvort garðlagið utan með hafi verið hlaðið eða hvort því hafi verið mokað upp.

Mynd 25. Járnstöngin hægra megin fyrir miðri mynd, eru leifar fallbyssustæðis [2048-36].

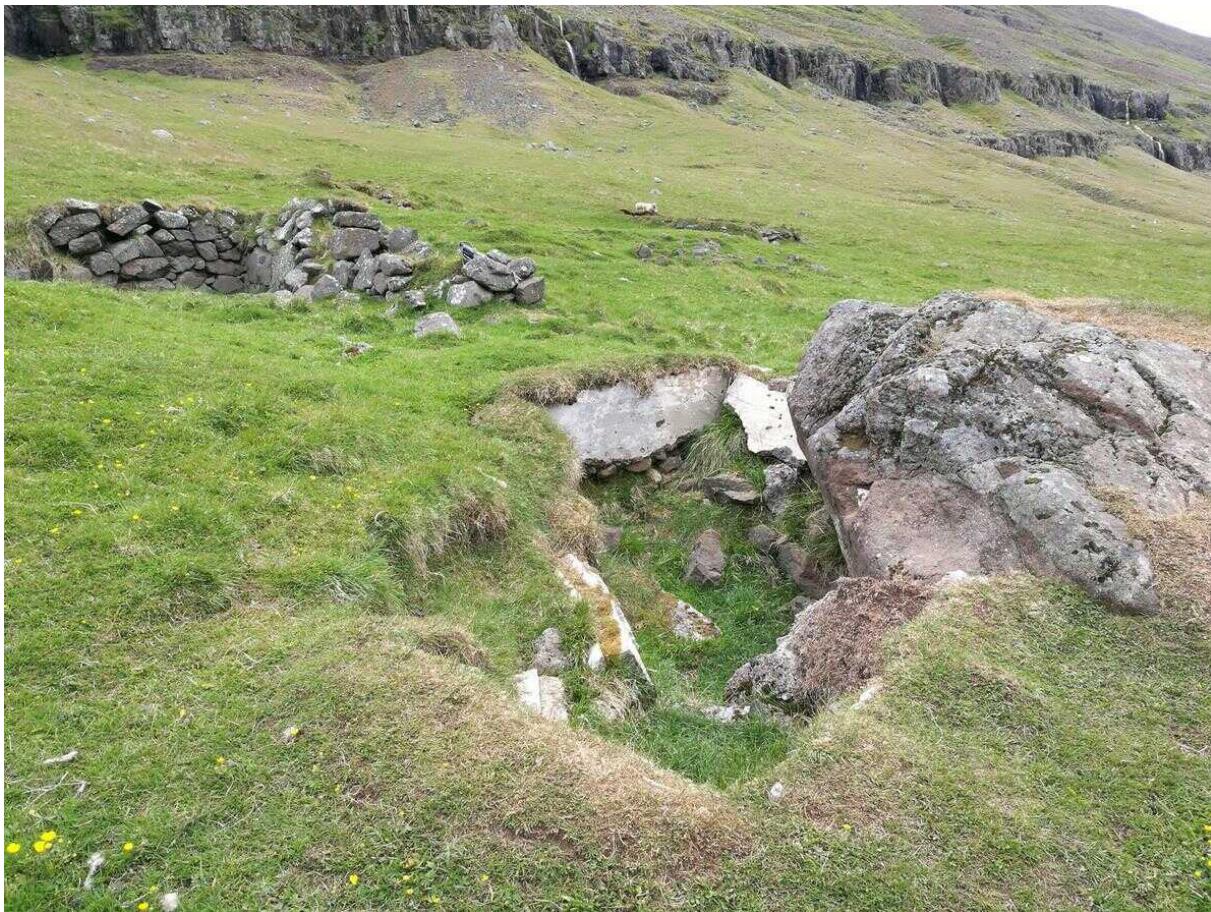
Mynd 26. Steyptur niðurgraflinn veggur upp við stóran stein [2048-76]. Í efta horni til vinstrí sést í tóft [2048-18].

Grafið hefur verið niður með steininum og síðan steyptur veggur þar ofan í. Innanmál er 1x3,5m. Niðurgröfturinn er 50-80cm djúpur og breidd steypuveggjanna um 20cm. Steypan í veggjum illa farin. Hlutverk byggingar er óljóst en líklegt er að hún sé frá tínum seinni heimsstyrjaldar.

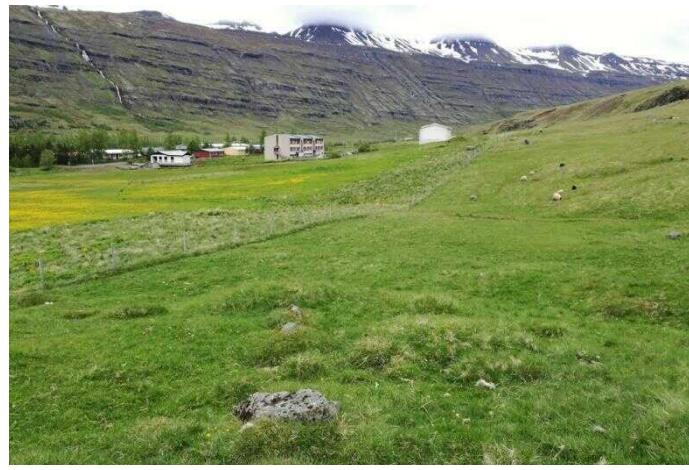
Mynd 27. Þúfur og þústir í gróinni brekku [2048-38]. Horft er nokkurn veginn til suðurs.

Óvist er hvort að þarna hafa verið mannvirki en þarna eru þúfur eða þústir 10-30cm háar og nokkrir steinar inn á milli. Þetta gætu verið leifar mannvirkja en einnig gæti verið um náttúrulega myndun að ræða.

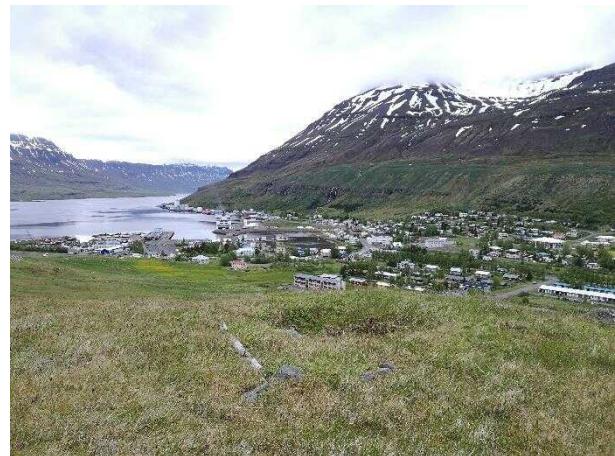
Líklega er þarna um að ræða niðurgrafið skotbyrgi frá hernámsárunum.

Mynd 28. Niðurgrafið skotbyrgi [2048-39] neðst á Stekkjarhnausi. Horft til nna.

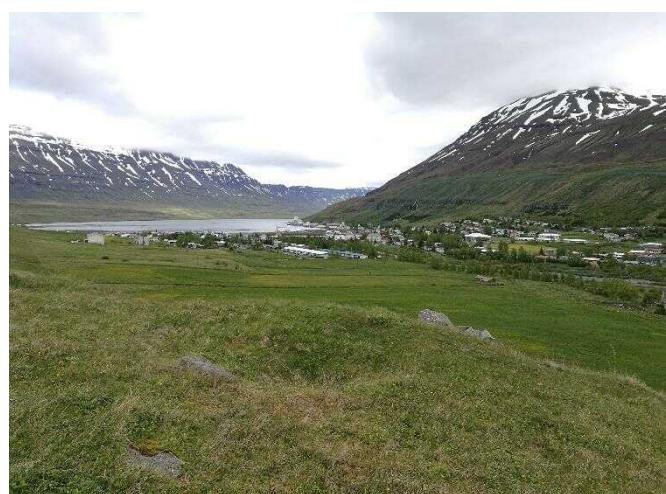
Fremst á kletti ofan við efnistökusvæði, svokallaða Skaganámu, eru leifar niðurgrafins byrgis, líklega skotbyrgis.

Mynd 29. Niðurgrafið skotbyrgi [2048-40] ofan Skaganámu. Horft til nna.

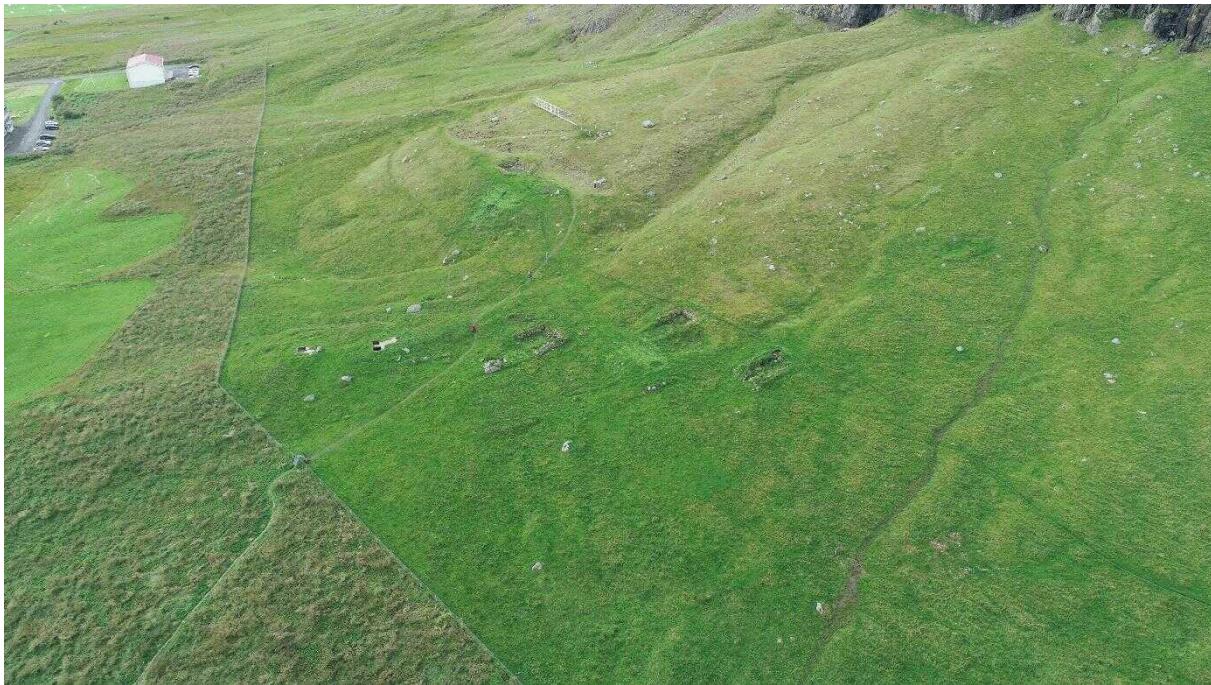
Mynd 33. Yfirlitsmynd sem sýnir tóftir efst í túni Fjarðar. Þrjár gleggstu tóftirnar eru leifar útihúsa frá 20. öld og voru þar standandi hús að hluta árið 1977. Þau hús standa nokkurn veginn þar sem húsin stóðu sem fóru í snjóflóðinu 1885. Fyrir miðri mynd hægra megin við göngustíg eru líklega leifar bæjarins Neðra-Jaðars. Vinstra megin við stíginn eru steypt byrgi frá hernámsárunum.
