SNJÓFLÓÐAVARNIR Á SEYÐISFIRÐI ALDAN OG BAKKAHVERFI

Matsskýrsla

**Mat á umhverfisáhrifum
Júní 2020**

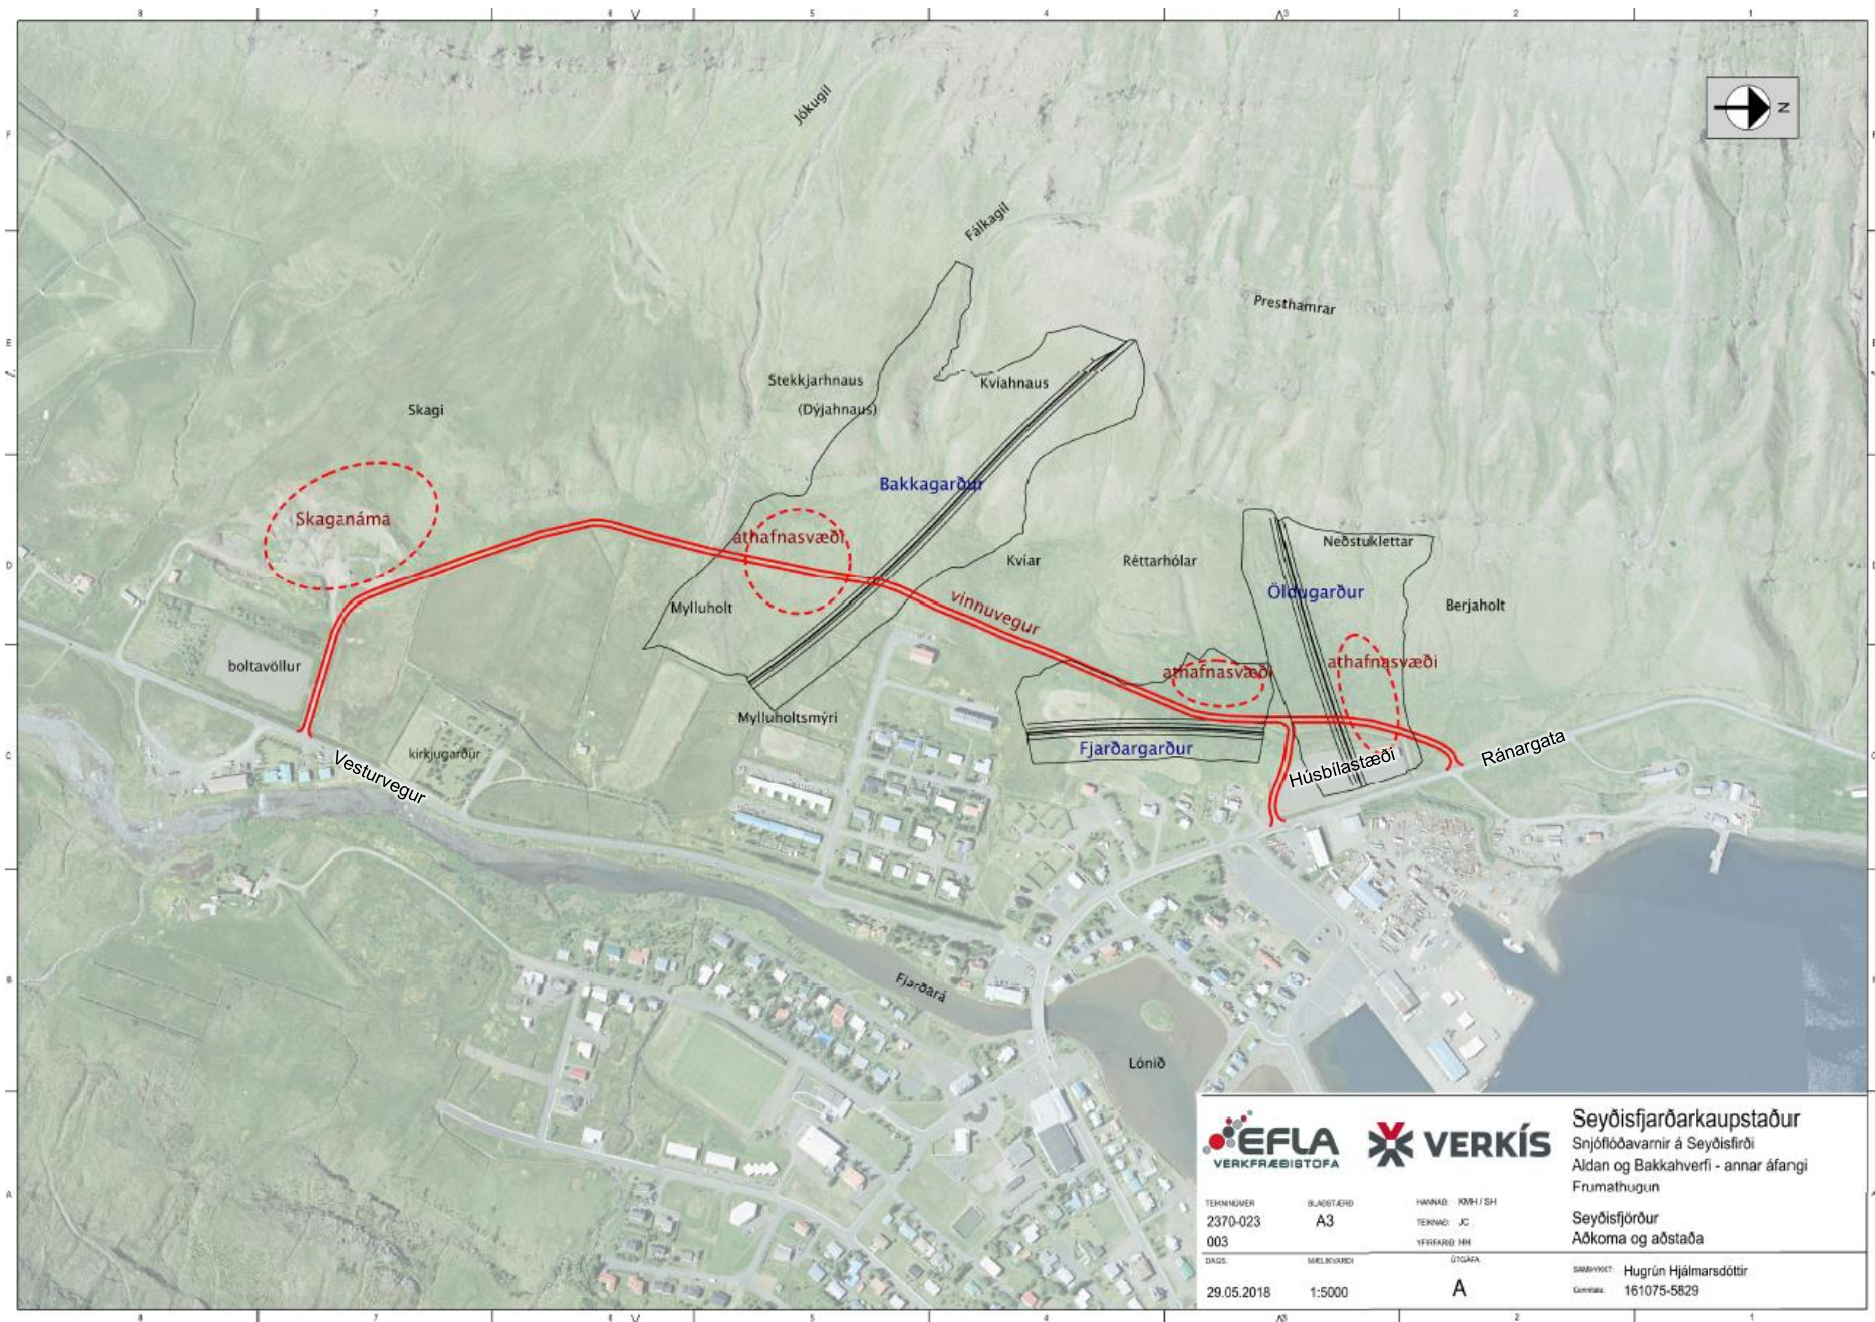
Mynd 5.1 Yfirlitsmynd af fyrirhuguðu framkvæmdarsvæði - snjóflóðavarnargarðar, vinnuvegir, náma og athafnasvæði (Efla, Verkís og Landslag, 2018).

Búast má við að sækja þurfi efni úr námu, unnið klapparefni fyrir efni í vinnuvegi og annað tilfallandi. Óvissa er með magnþörf en talið er að hún verði í mesta lagi um 30.000 m³. Efni verður tekið úr Skaganámu (Mynd 5.1).

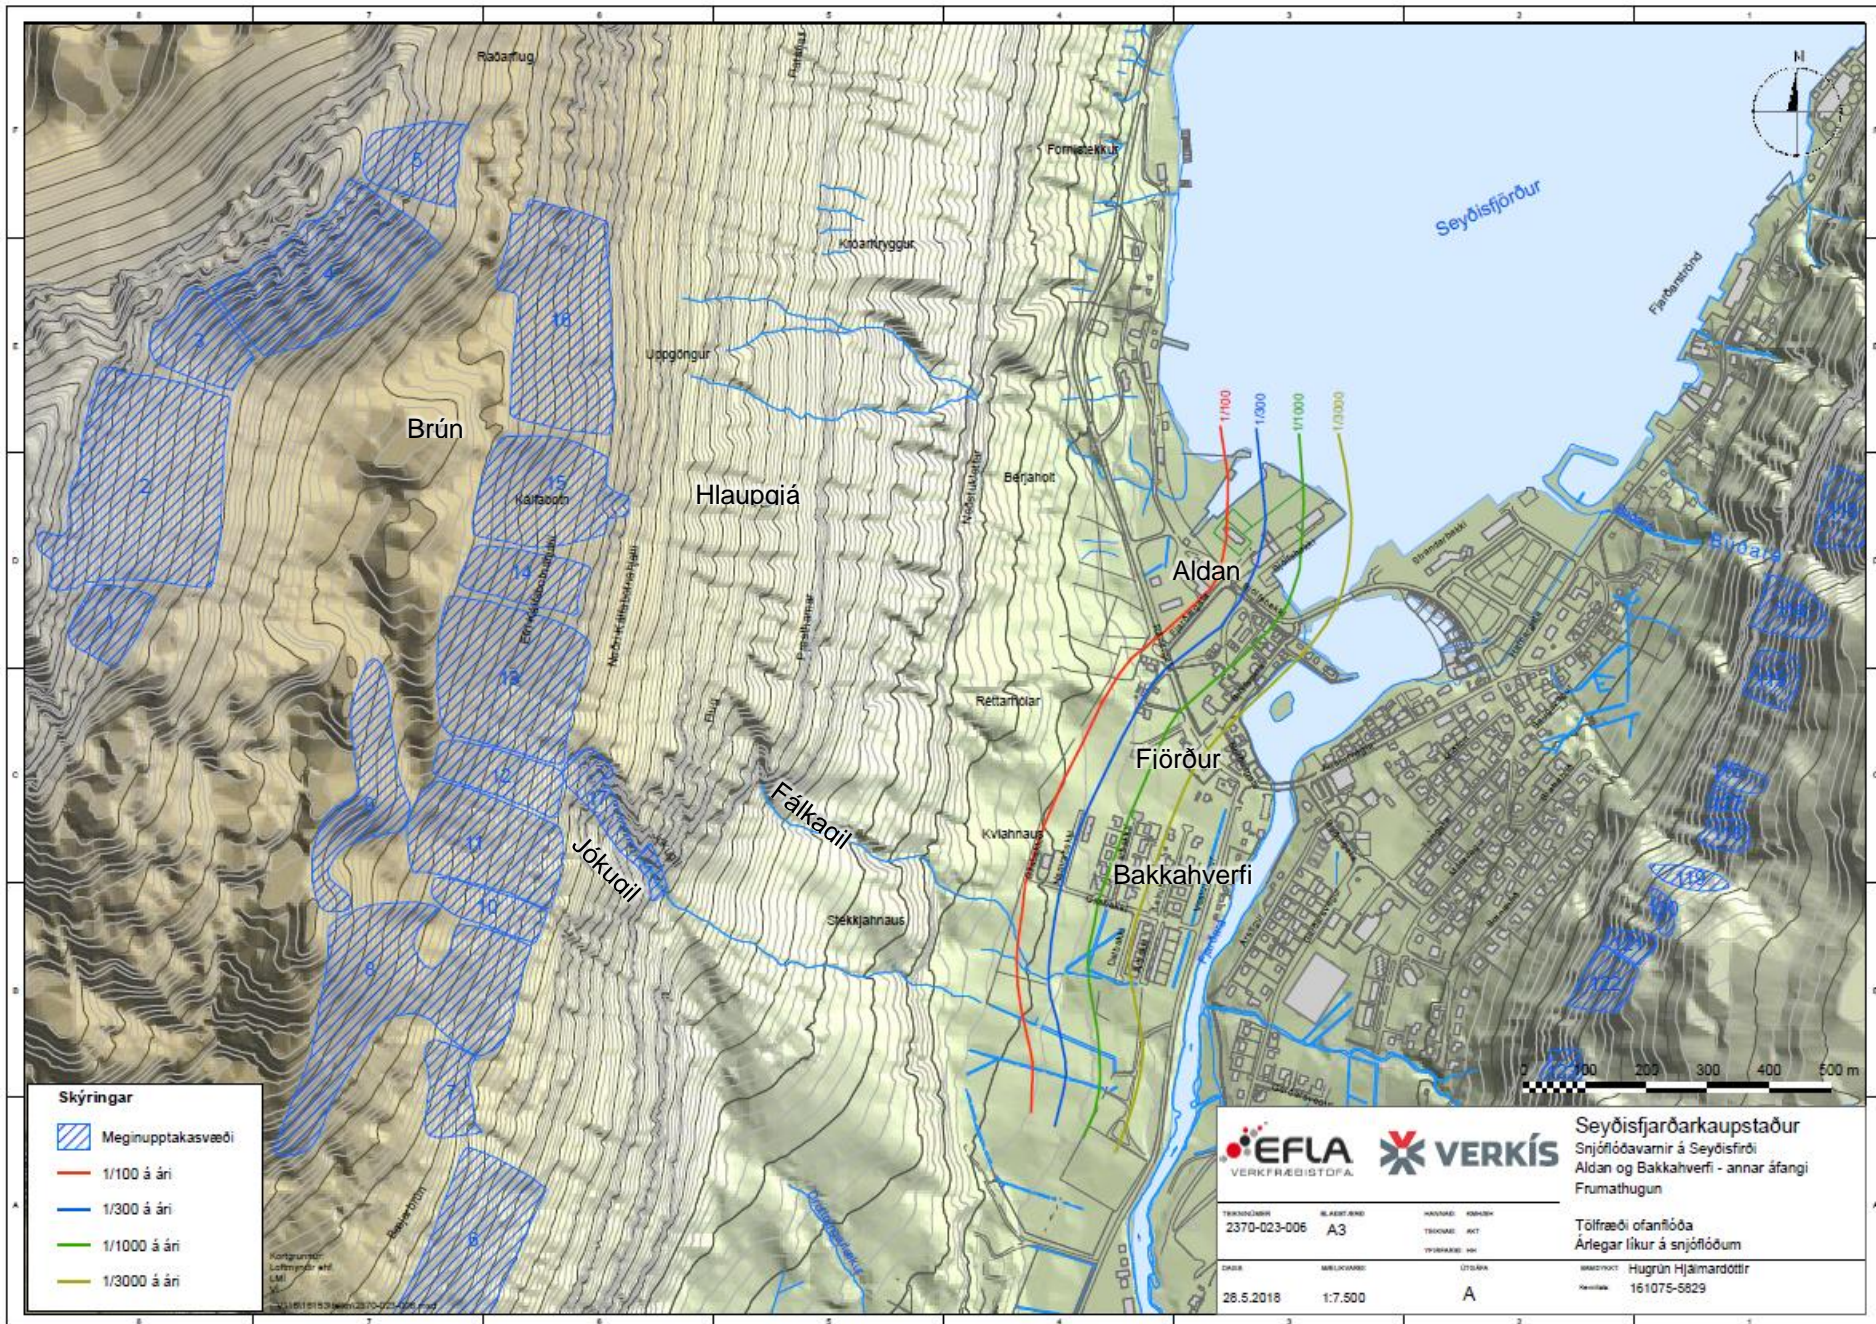
Mynd 6.1 Meginupptakasvæði í Bjólfi ásamt árlegum líkum á snjóflóðum í byggð (Efla, Verkis og Landslag, 2018).

Ofan Brúnar eru stór upptakasvæði á hæðarbilinu 700–750 til 850–950 m y.s. þar sem snjóflóð eru tíð (Mynd 6.1). Mikil snjósöfnun er í þessi upptakasvæði og á stallinn neðan þeirra. Snjóflóð á Seyðisfirði falla í langflestum tilvikum í kjölfar jafnrar eða mikillar úrkomu. Stór hluti flóðanna fellur eftir hlýindi en nokkur hluti eftir að kólnar í veðri. Algengust eru snjóflóð í norðaustanátt en á síðari árum eru nokkur flóð skráð í kjölfar suðlægra átta og stafar það væntanlega af bættri skráningu flóða.

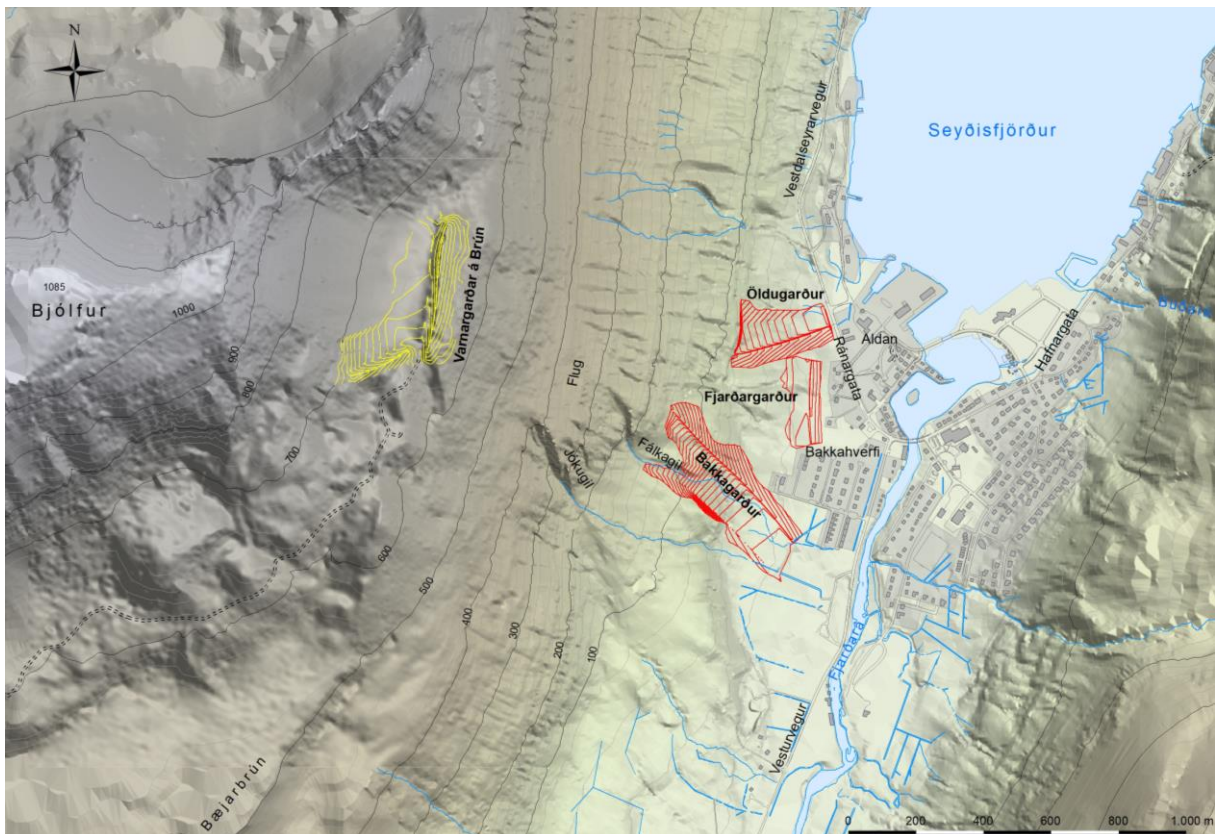
Mynd 6.2 Yfirlitsmynd af fyrirhuguðum varnargörðum við Bakkahverfi og Ólduna ásamt varnargörðum á Brún sem þegar hafa verið byggðir. Mynd: Efla Verkfræðistofa.

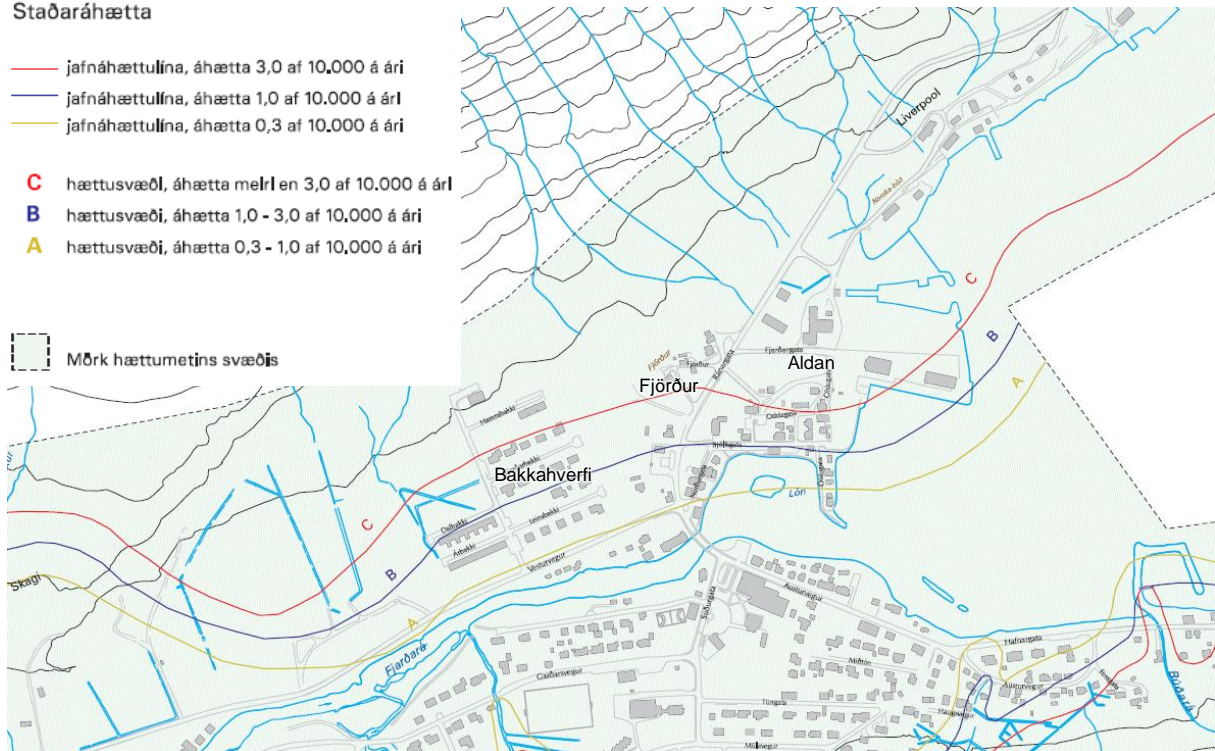
Mynd 6.3

Úrklippa úr gildandi hættumatskorti fyrir Seyðisfjörð (Veðurstofa Íslands, 2002) sem sýnir hættusvæði undir Bjölfí. Hættumatskortid í heild er að finna í viðauka A.

- C** hættusvæði, áhætta meiri en 3,0 af 10.000 á ári
- B** hættusvæði, áhætta 1,0 - 3,0 af 10.000 á ári
- A** hættusvæði, áhætta 0,3 - 1,0 af 10.000 á ári

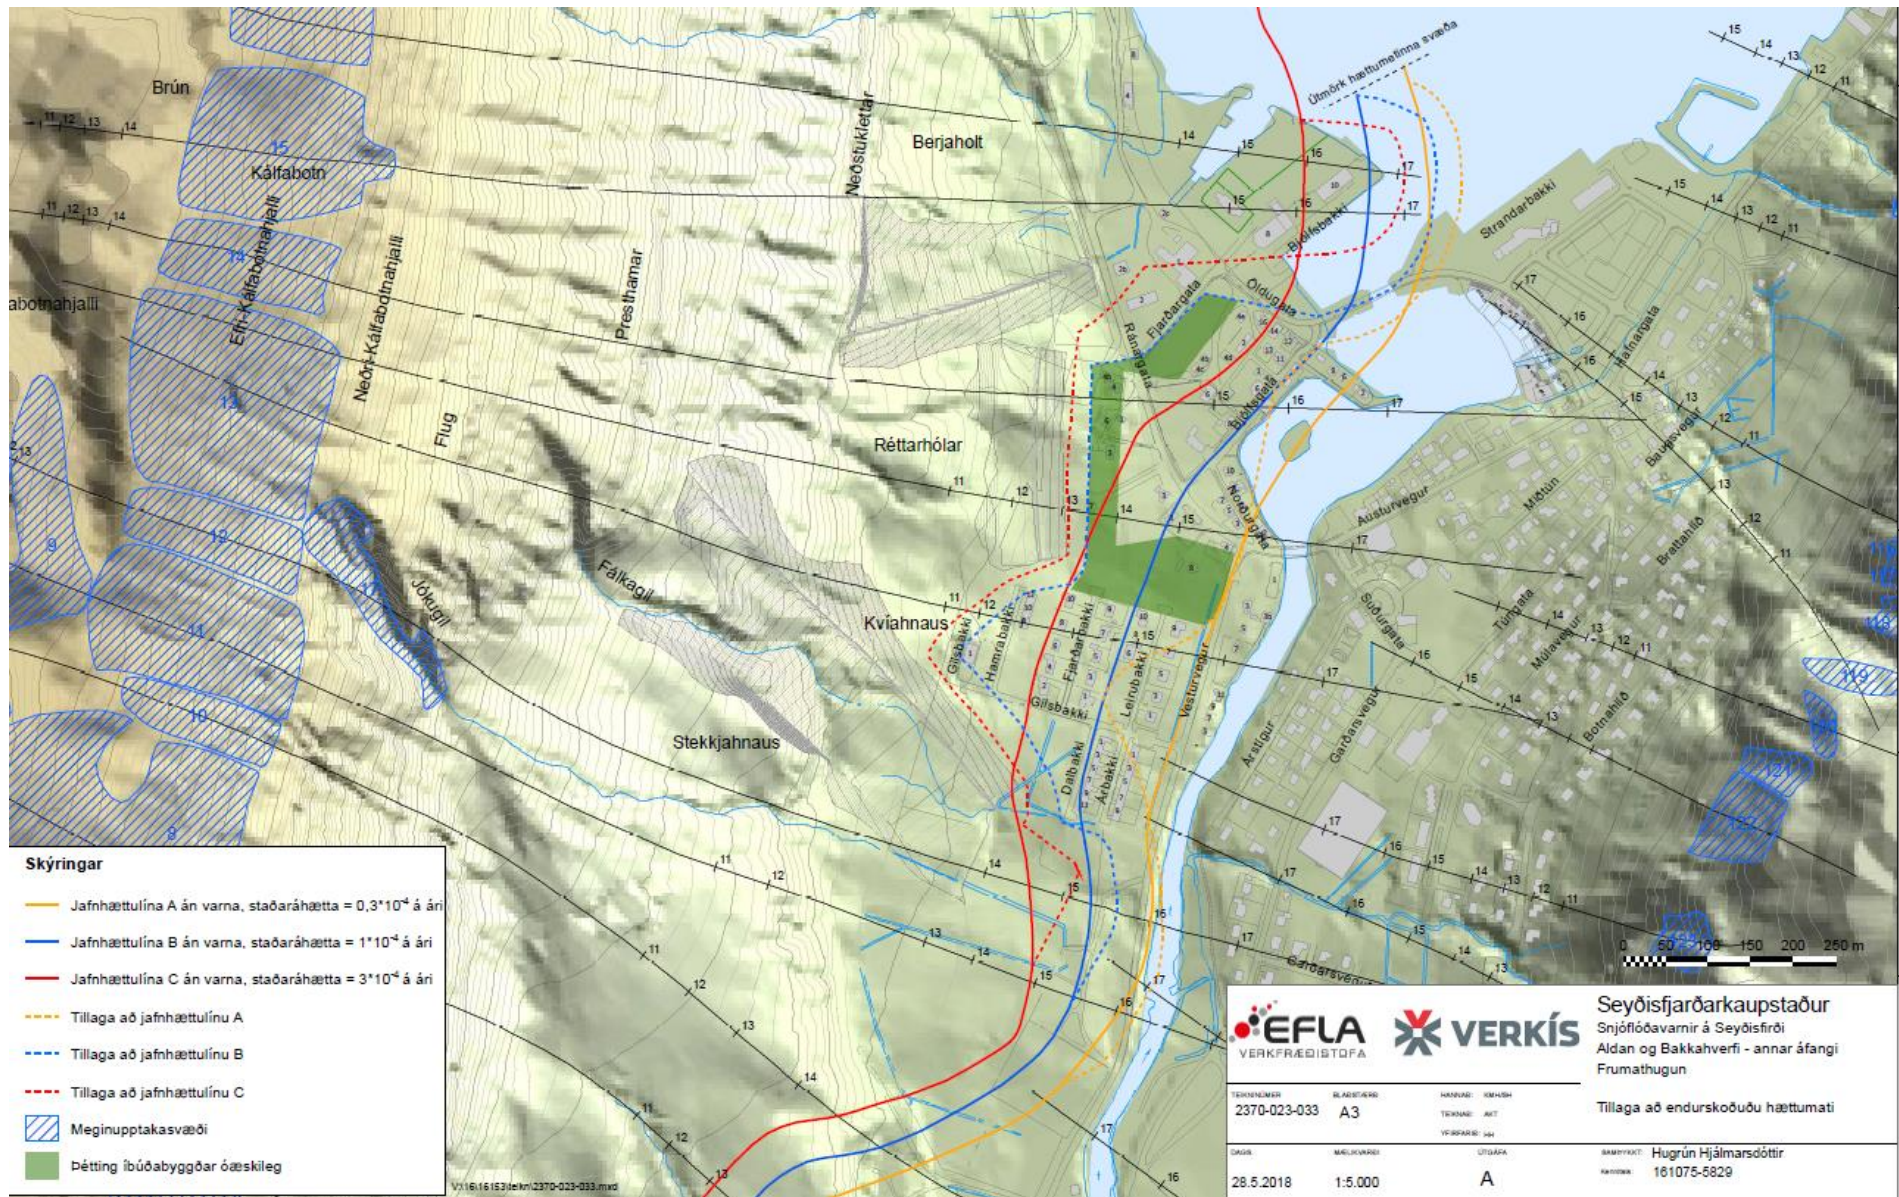
Mynd 6.4 Tillaga að endurskoðuðum jafnhættulínum að teknu tilliti til fyrirhugaðra varnarvirkja ofan Bakkahverfis, Fjarðar og Öldu, ásamt samþykktum hættumatslínum án varnarvirkja (Efla, Verkís og Landslag, 2018)

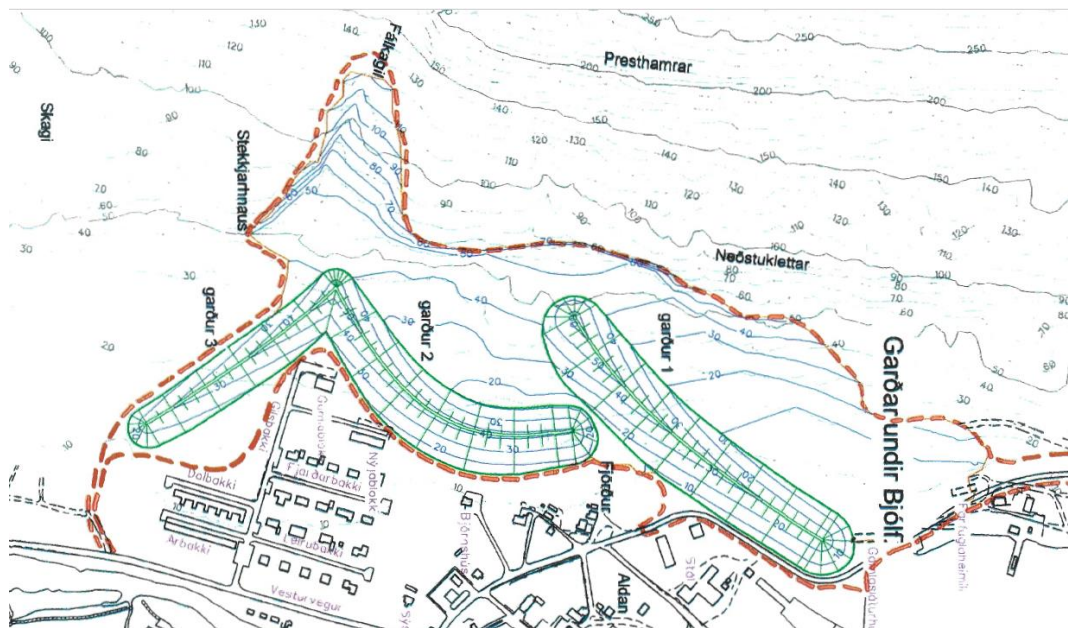
Mynd 7.1 Valkostur B til samanburðar í mati (Hönnun og Ráðgjöf Verkfræðistofa, 1999).

Garðurinn er 285 m langur leiðigarður. Hann tengist garði tvö ofan við fjölbýlishúsið að Gilsbakka og nær suður fyrir göturnar Dalbakka og Árbakka að myllumýri. Eins og í hinum gördunum er hæðin breytileg. Vestari hluti hans er 12 m hár en eystri hlutinn 16 m hár. Þessum garði er ætlað að vernda hús á svæðinu frá Gömlu Blokk að Dalbakka og Árbakka fyrir snjóflóðum úr Bjólfi.

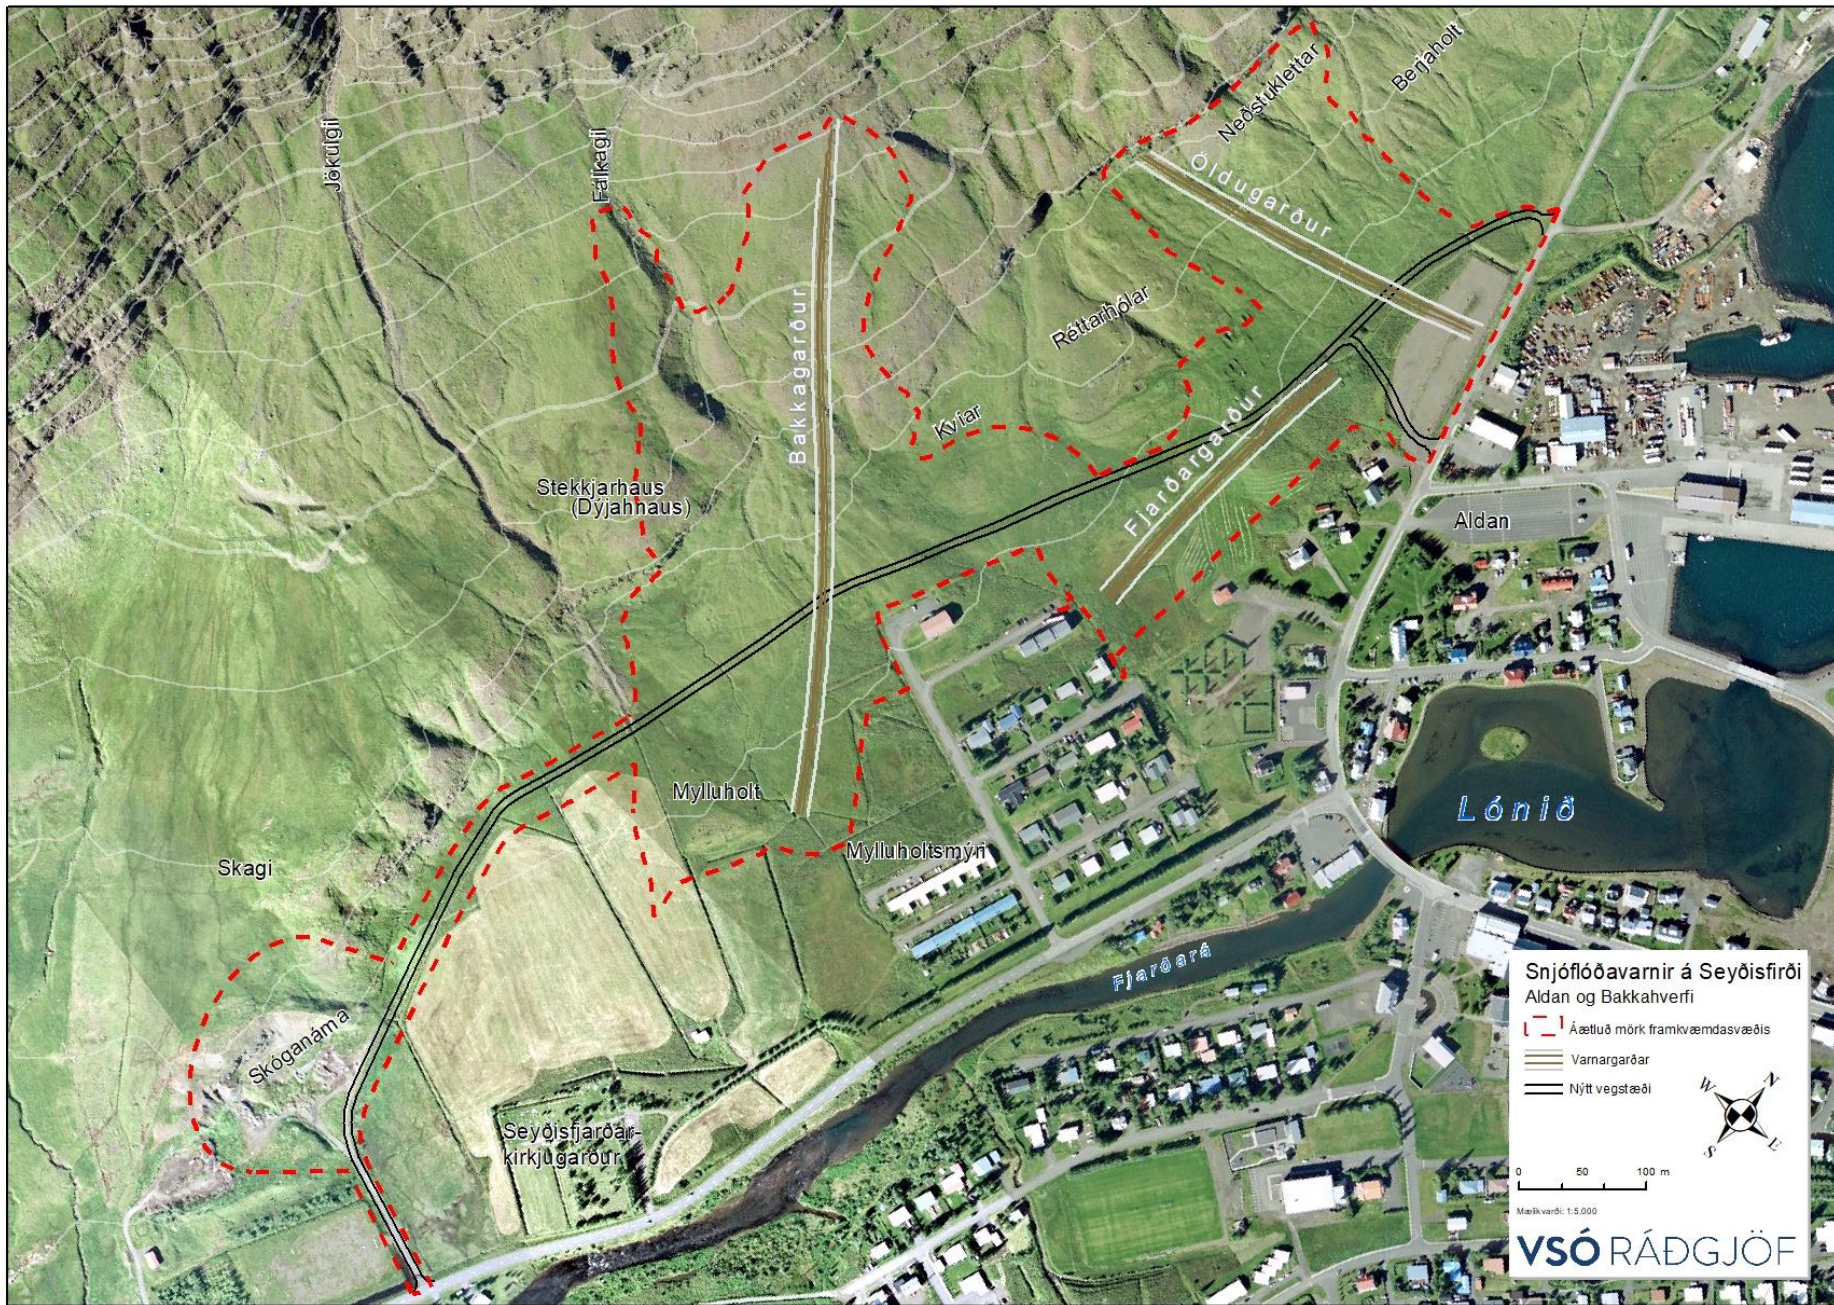
Mynd 7.2 Áætluð mörk framkvæmdasvæðis fyrirhugaðra varnargarða á Seyðisfirði.

Framkvæmdasvæði valkostanna tveggja liggja að stórum hluta á sama svæði (Mynd 7.2 og Mynd 7.3) og má telja að grunnástand sé að nokkru leyti sambærilegt. Innan framkvæmdasvæðis er að finna starungsmýravist og aðrar vistgerðir með hátt og mjög hátt verndargildi þó óvissa sé með hlutfallslega þekju þeirra.

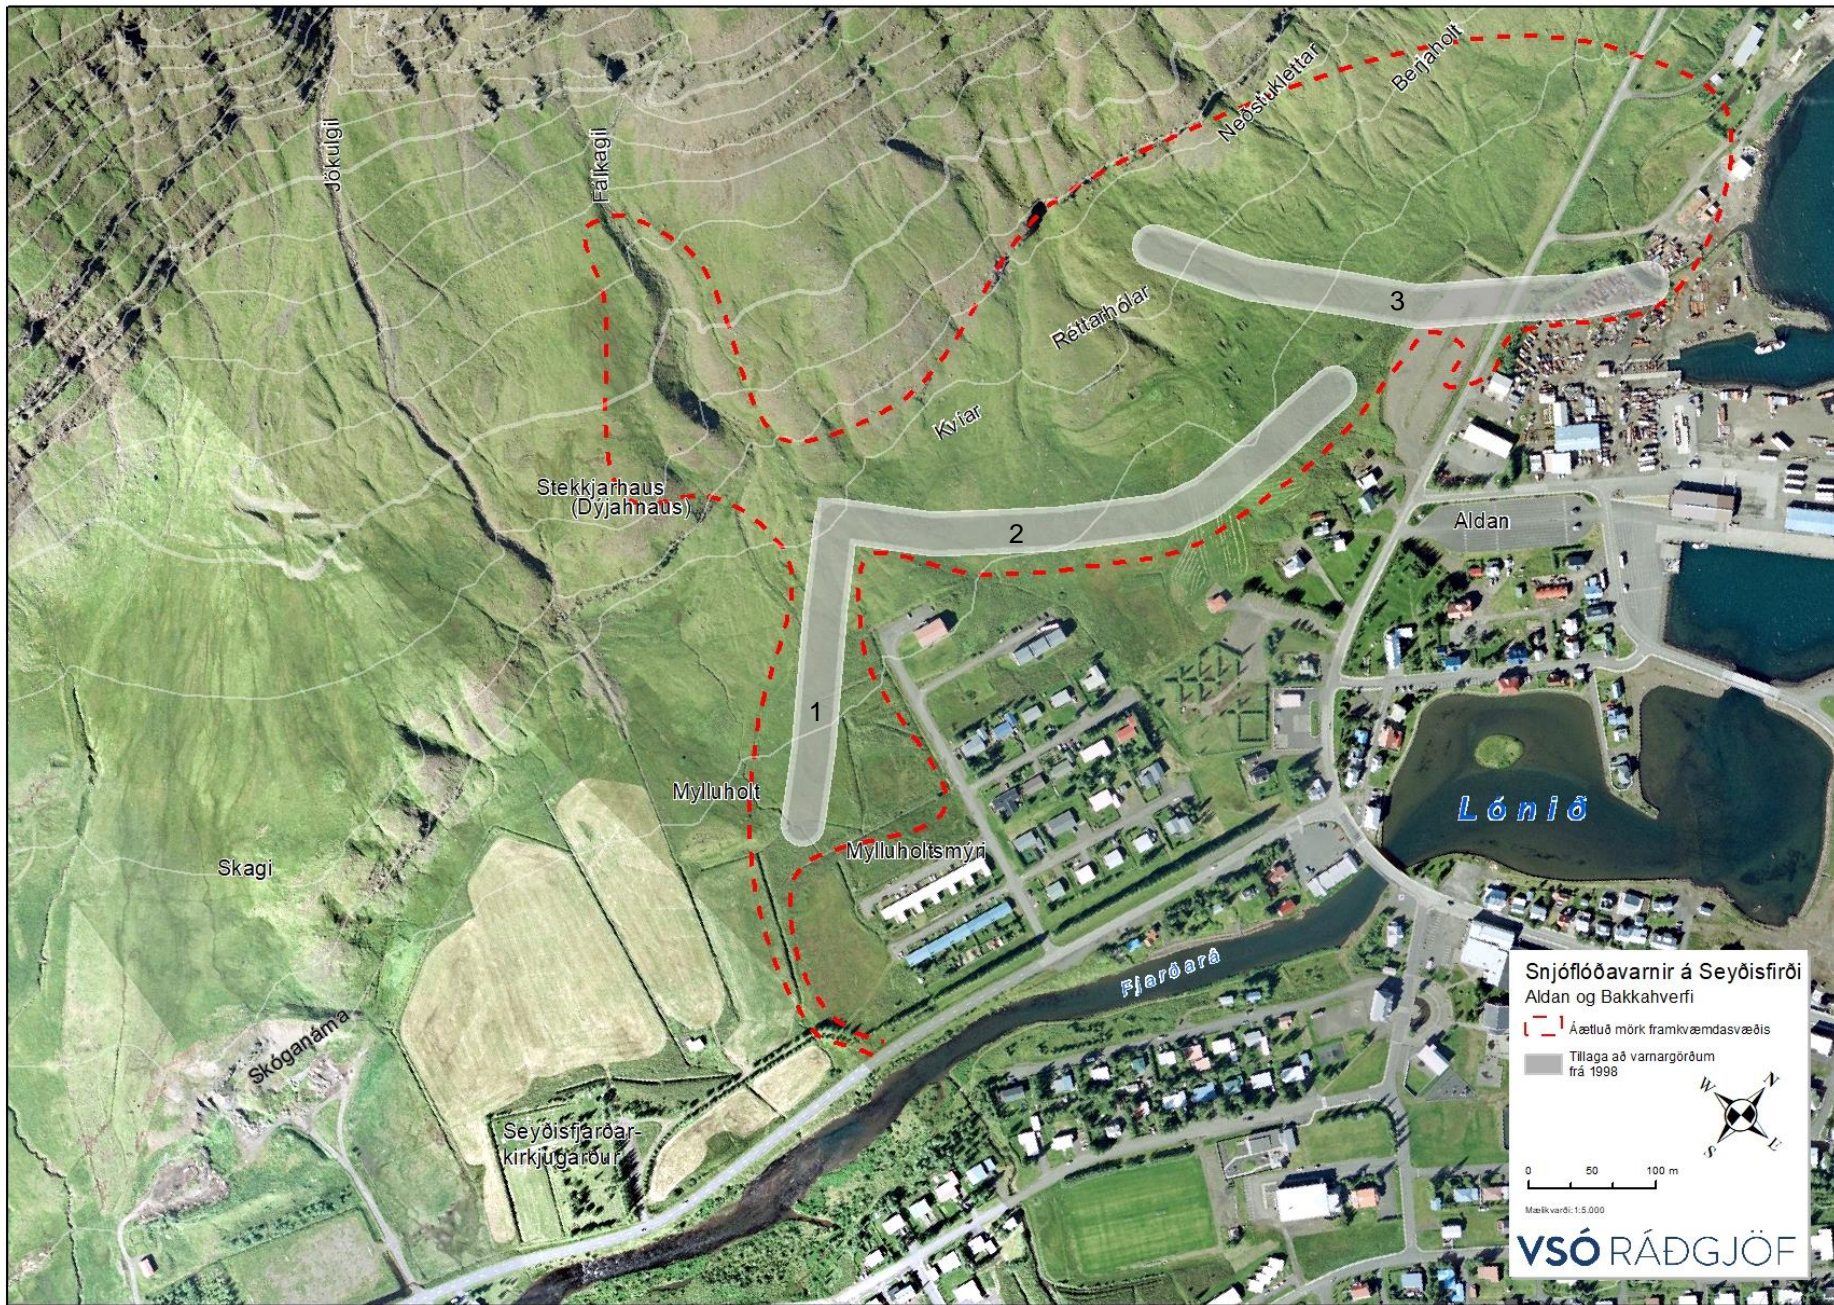
Mynd 7.3 Áætluð mörk fyrri hugmynda að varnargörðum frá 1998, valkostur B.

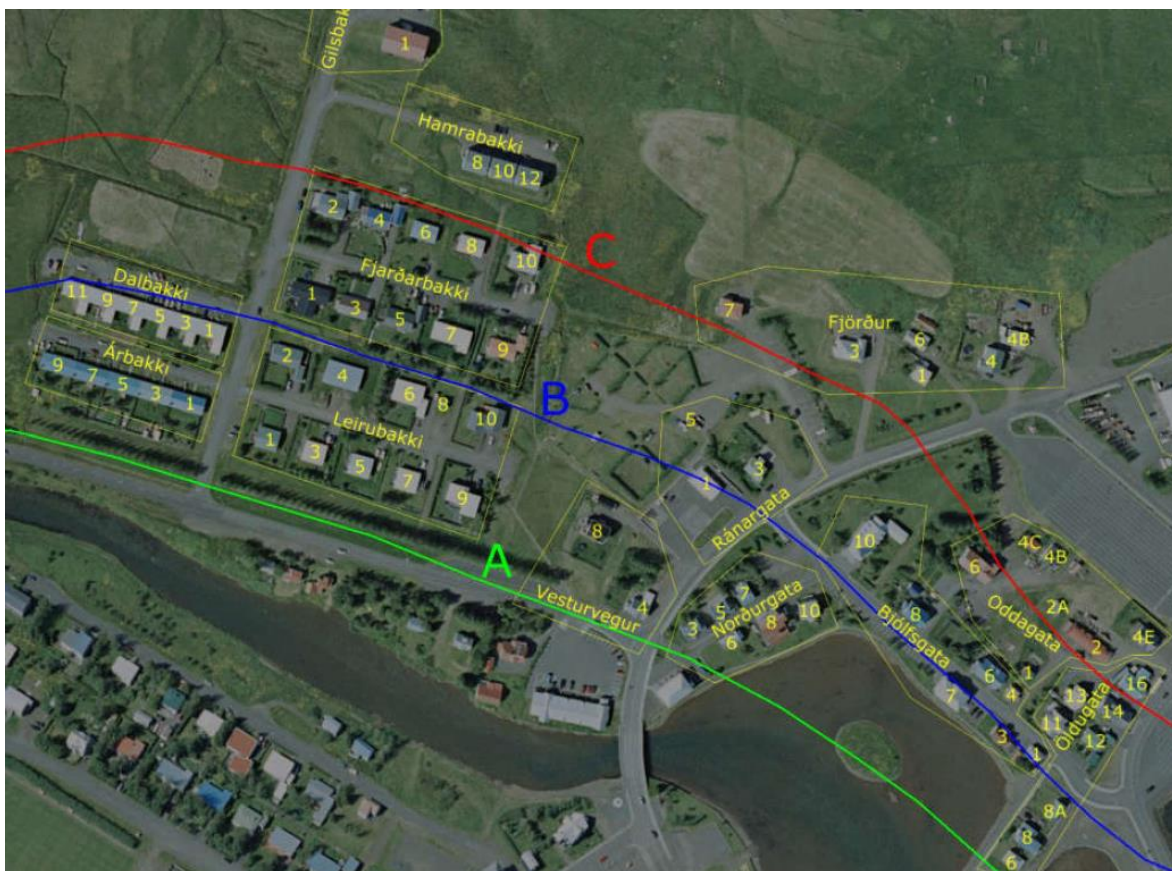
Mynd 7.4 Staðsetning húsnæðis innan hættusvæða CBA (Efla, Verkís og Landslag, 2018).

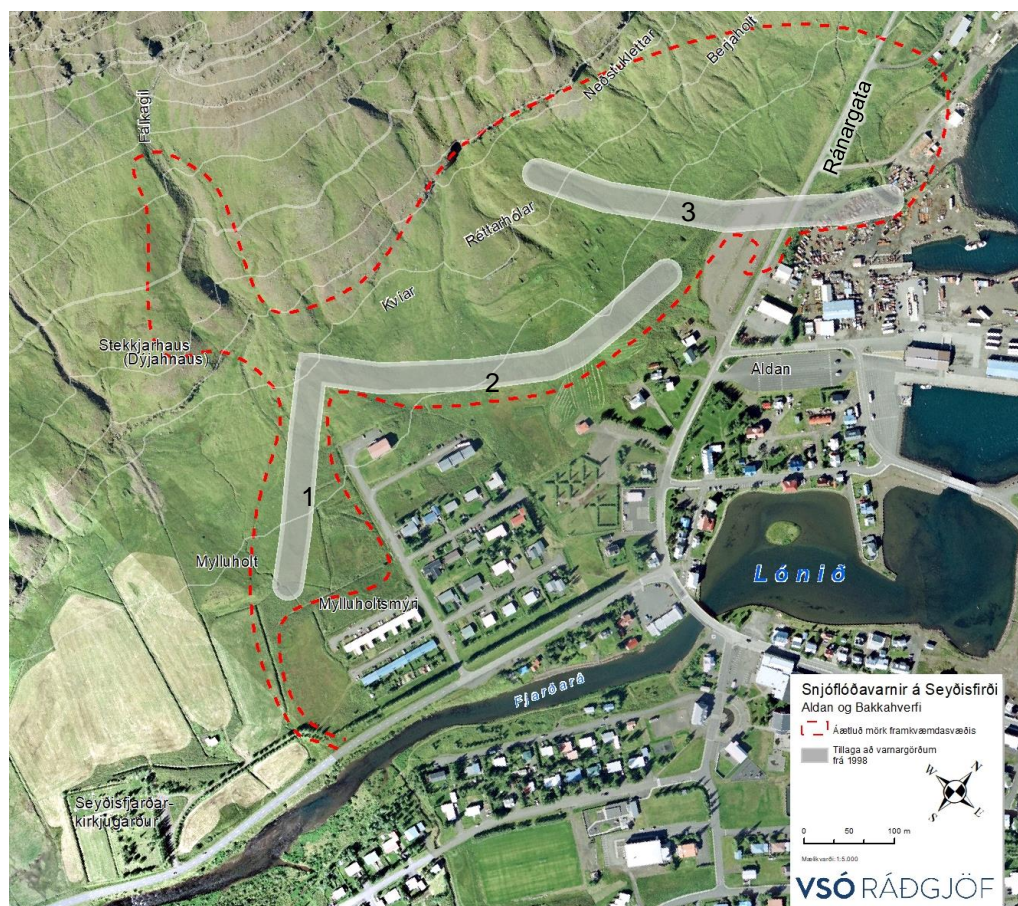
Mynd 13.2 Áætluð mörk fyrri hugmynda að varnargörðum frá 1998, valkostur B.

Garðar 1 og 2 í fyrri tillögu að varnargörðum liggja, líkt og Bakkagarður og Fjarðargarður að mestu innan svæðis sem skilgreint er sem óbyggt svæði. Þeir liggja nálægt íbúðarsvæðum og opnum svæðum til sérstakra nota og mun, líkt og aðalvalkostur skerða svæðið þar sem íþróttavöllur og gervigrasvöllur eru fyrirhugaðir í aðalskipulagi. Helsti munur á aðalvalkosti og valkosti B er Garður 3. Hann fer, líkt og Öldugarður, að hluta inn á svæði sem skilgreint er sem hafnarsvæði og er í dag notað sem húsbílastæði. Garðurinn nær hinsvegar lengra en fyrirhugaður Öldugarður, fer yfir Ránargötu og inn á skilgreint iðnaðarsvæði (Mynd 13.2).

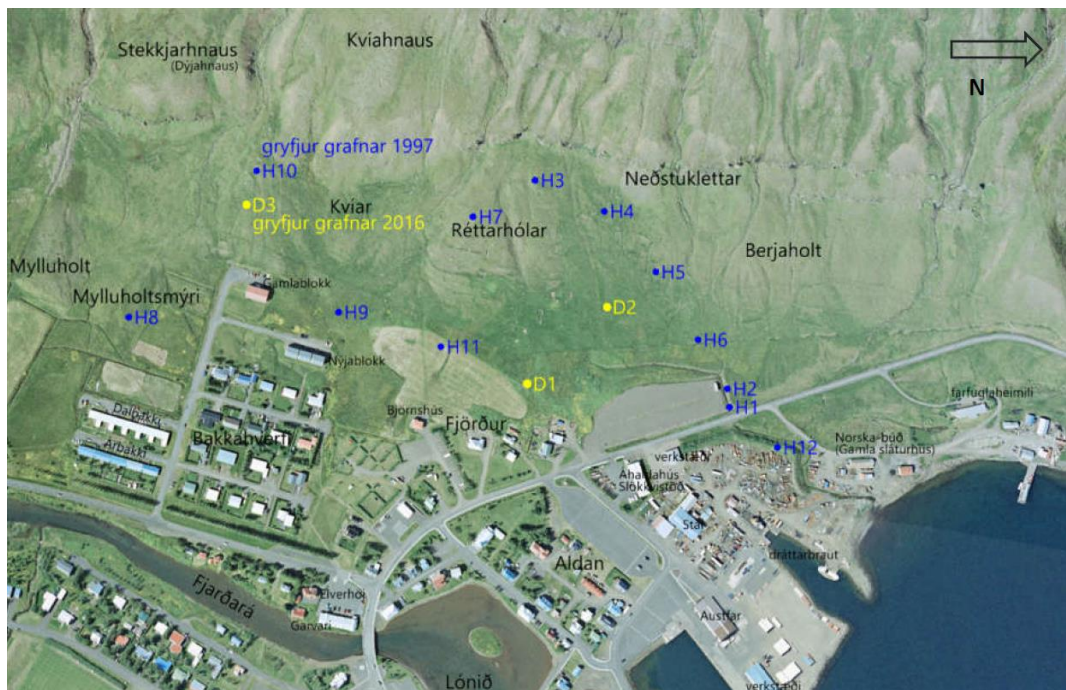
Mynd 14.1 Gryfjur sem grafnar voru 1997 (bláar) og 2016 (gular) (Efla, Verkís og Landslag, 2018).

Sumarið 1997 voru grafnar 12 gryfjur á garðsvæðinu (H1-H12). Efri gryfjur voru þurrar en í gryfum rétt ofan byggðarinnar (gryfjum H8, H9 og H11) mældist grunnvatn á 3 til 4 metra dýpi. Og í gryfju H1 niður undir Ránargötu mældist dýpið 3 metrar. Í desember 2016 voru grafnar 3 gryfjur (D1-D3) og var grunnvatn í einni þeirra (D1) á tæplega 5 m dýpi (Mynd 14.1). Verk- og tækjamenn segja grunnt á vatn á svæðinu og streymi mikið.

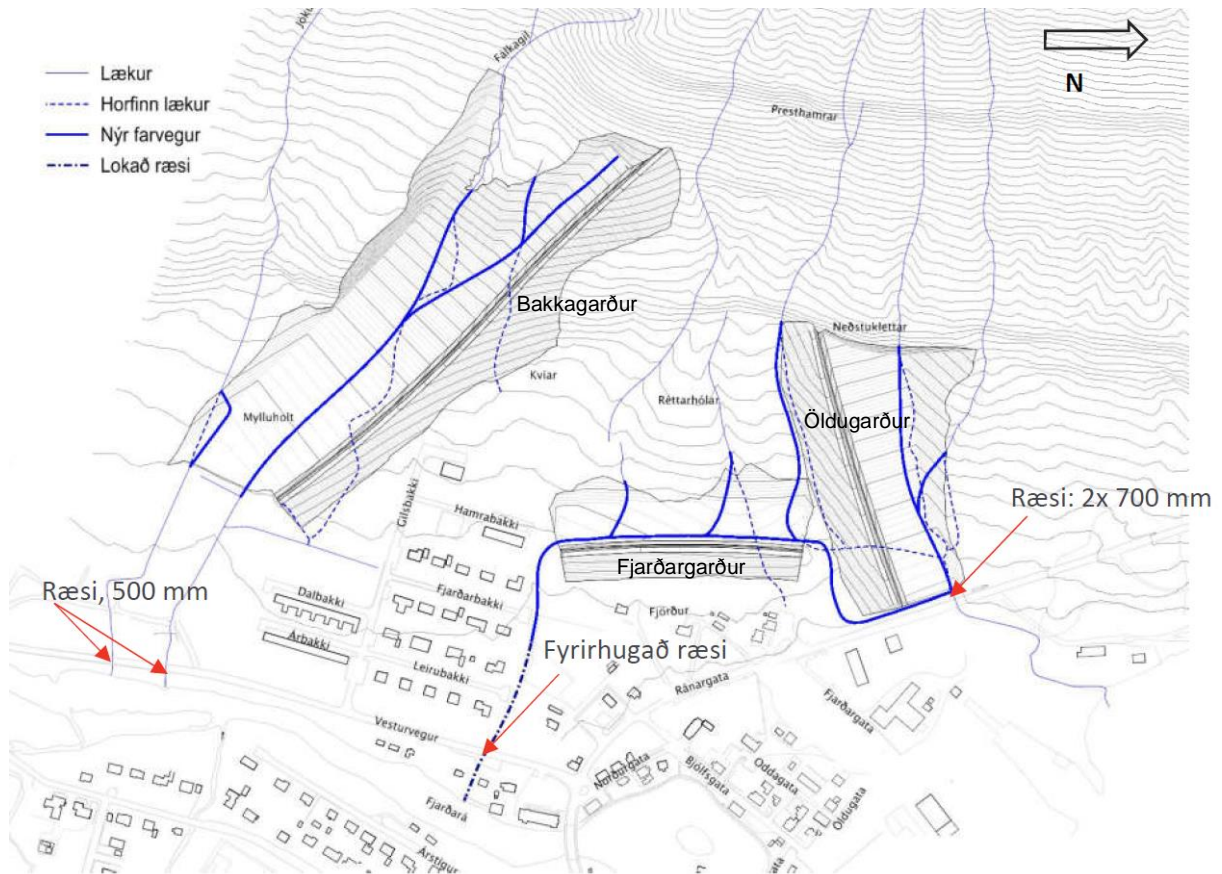
Mynd 14.2 Núverandi farvegir og fyrirhugaðar breytingar á þeim (Efla, Verkís og Landslag, 2018).

Við Bakkagarð þarf ekki að gera miklar breytingar á framrás vatns við framkvæmdir. Vatn verður eins og áður leitt um skurð um 90 m fyrir innan raðhúsin að Dal- og Árbakka undir Vesturveg um ræsi í Fjarðará (Mynd 14.2). Vatnið mun eiga auðveldari framrás í skeringunni við garðinn en við núverandi ástand. Því má búast við því að afrennsli að ræsinu aukist og rýmka þurfi skurðinn og stækka ræsið en það er 500 mm steinræsi. Annað 500 mm steinræsi er um 150 m fyrir innan raðhúsin (Jókugil) en sennilega hentar sá staður ekki eins vel.

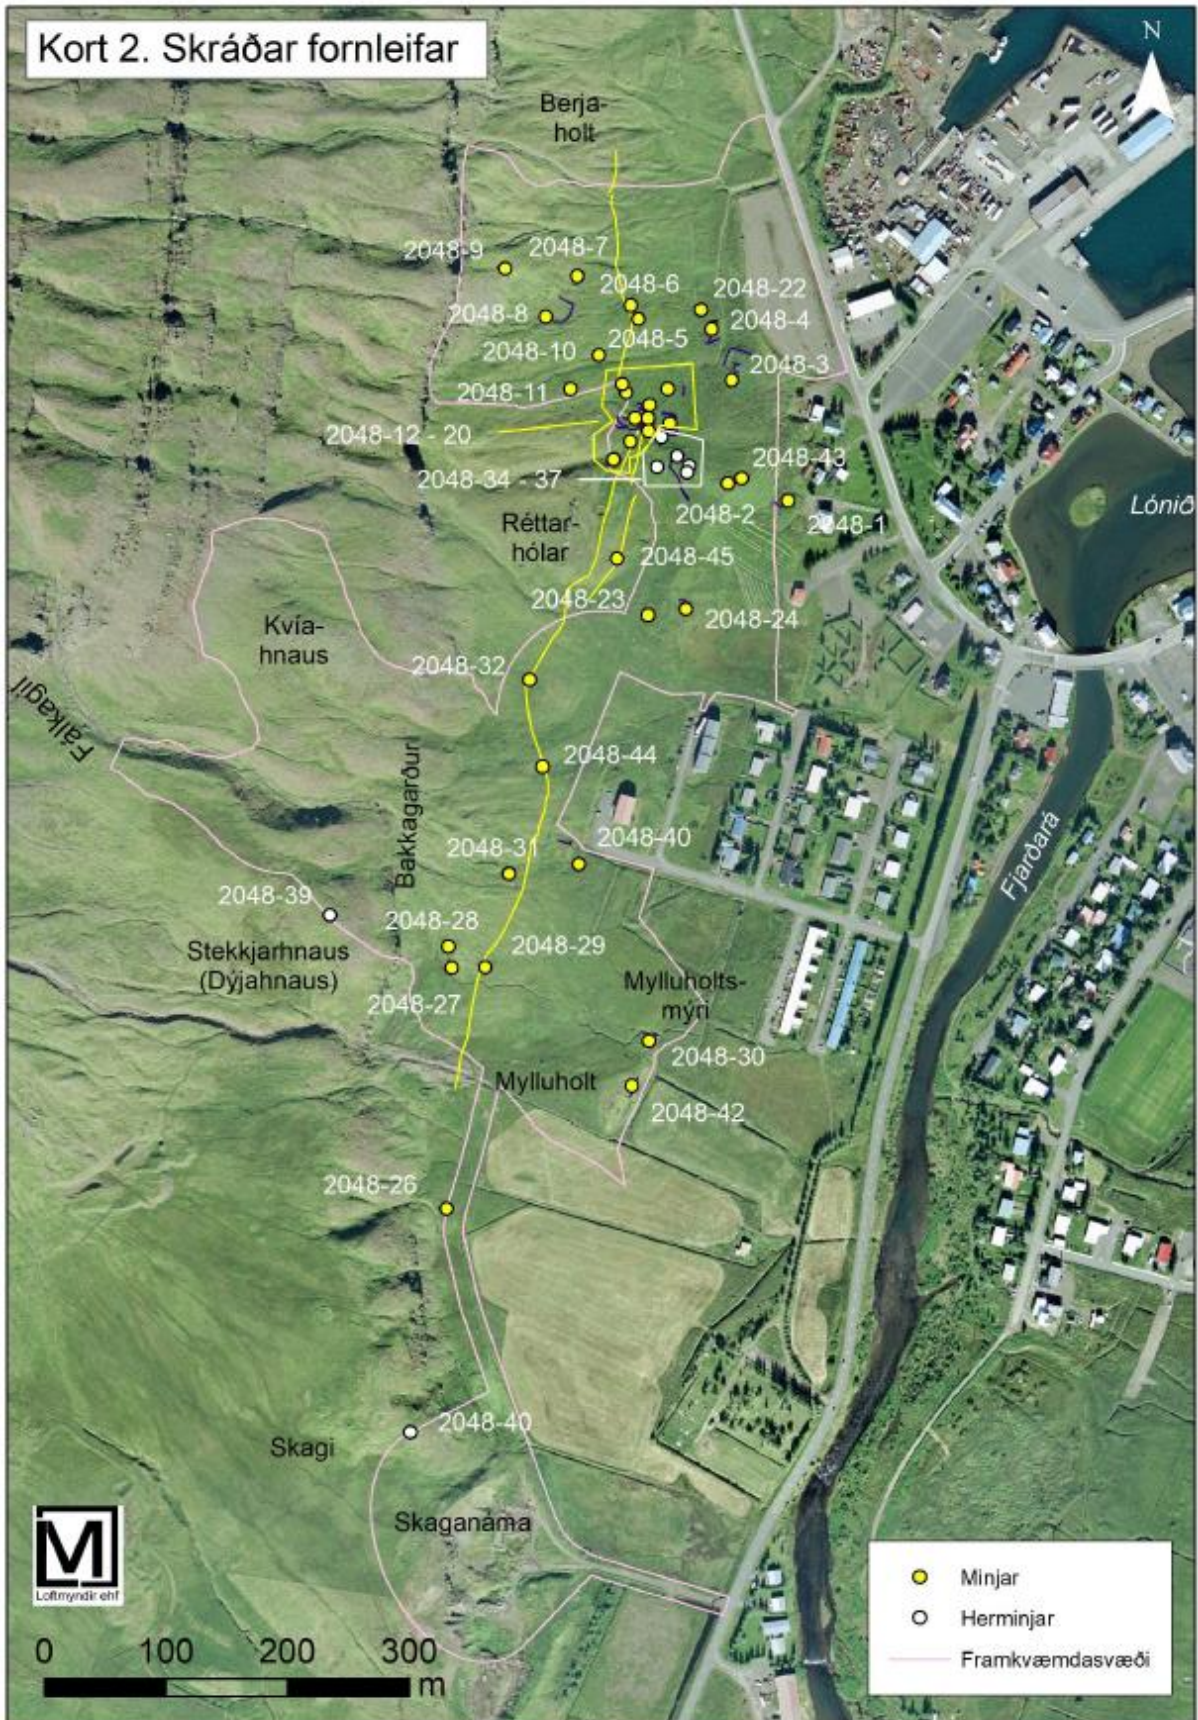
Mynd 16.1 Skráðar fornleifar innan fyrirhugaðs framkvæmdasvæðis samkvæmt aðalvalkosti (Bryndís Zoega & Guðný Zoega, 2019).

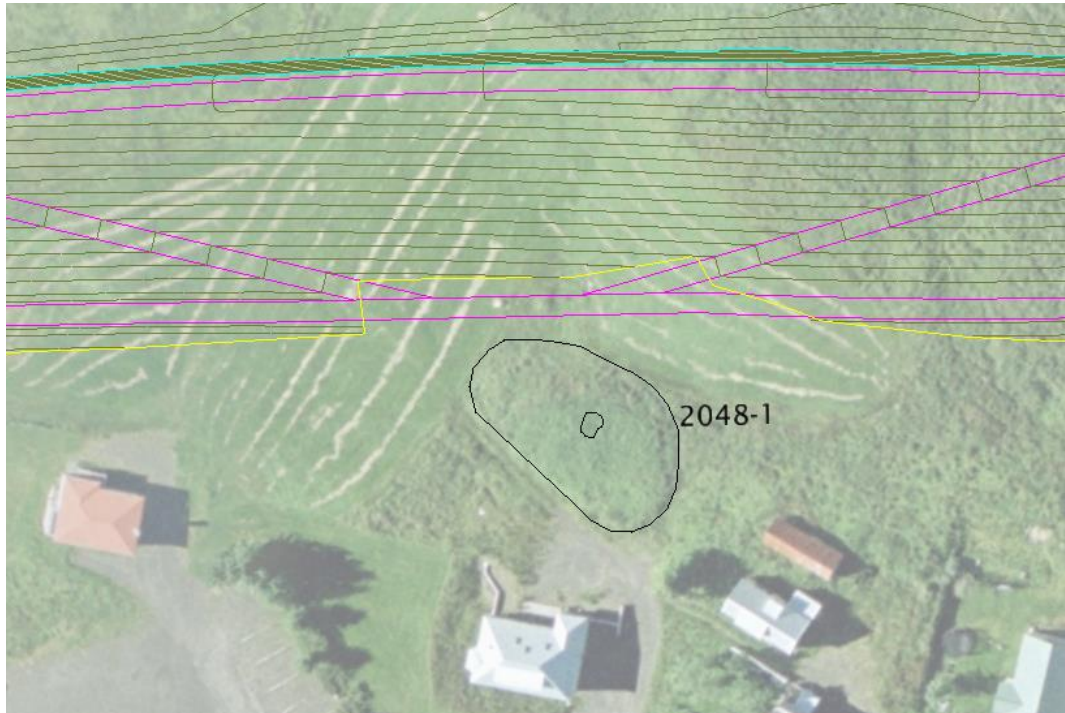
Mynd 16.2 Fjörður, bæjarhóllinn liggur neðan við fláarfót Fjarðargarðs. Bleikar línur á mynd sýna göngustíga meðfram og upp á garðinn. Aðrar línur sýna garðinn sjálfan. Skoðað verður að færa til framkvæmdasvæðið til að hlífa hólnum og nærsvæði hans.
