SNJÓFLÓÐAVARNIR Á SEYÐISFIRÐI ALDAN OG BAKKAHVERFI

Matsskýrsla

**Mat á umhverfisáhrifum
Júní 2020**

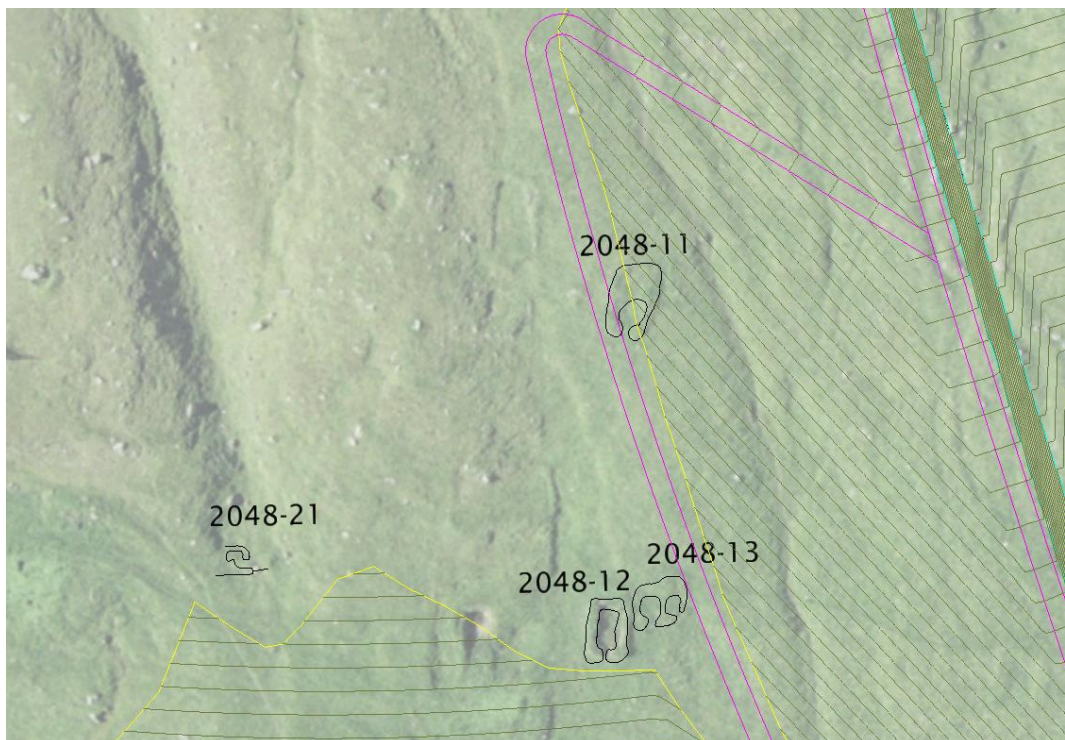
Mynd 16.3 Óþekktar tóftir og kofi við skeringssvæði Fjarðargarðs (neðst á mynd) og við göngustíg og fláarfót Öldugarðs (til hægri á mynd). Skoðað verður hvort unnt sé að færa til svæðin til að hlífa fornleifunum.

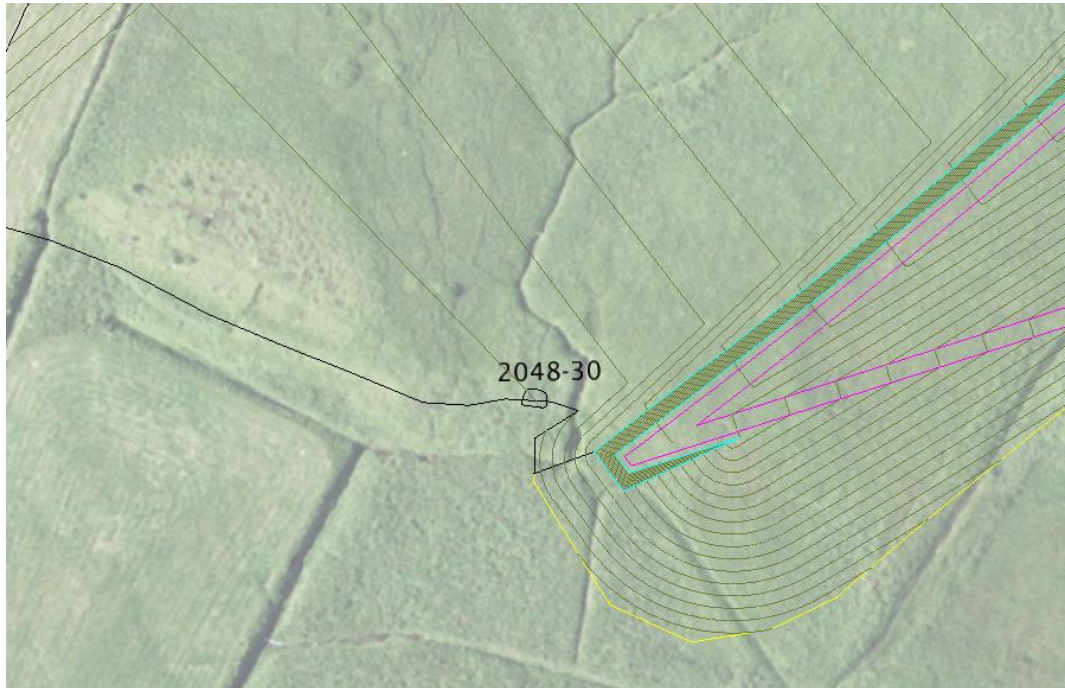
Mynd 16.4 Mylla staðsett við garðenda Bakkagarðs og lendir að hluta til innan skeringingsvæðis. Skoðað verður að draga úr skeringum við mylluna til að hlífa henni.

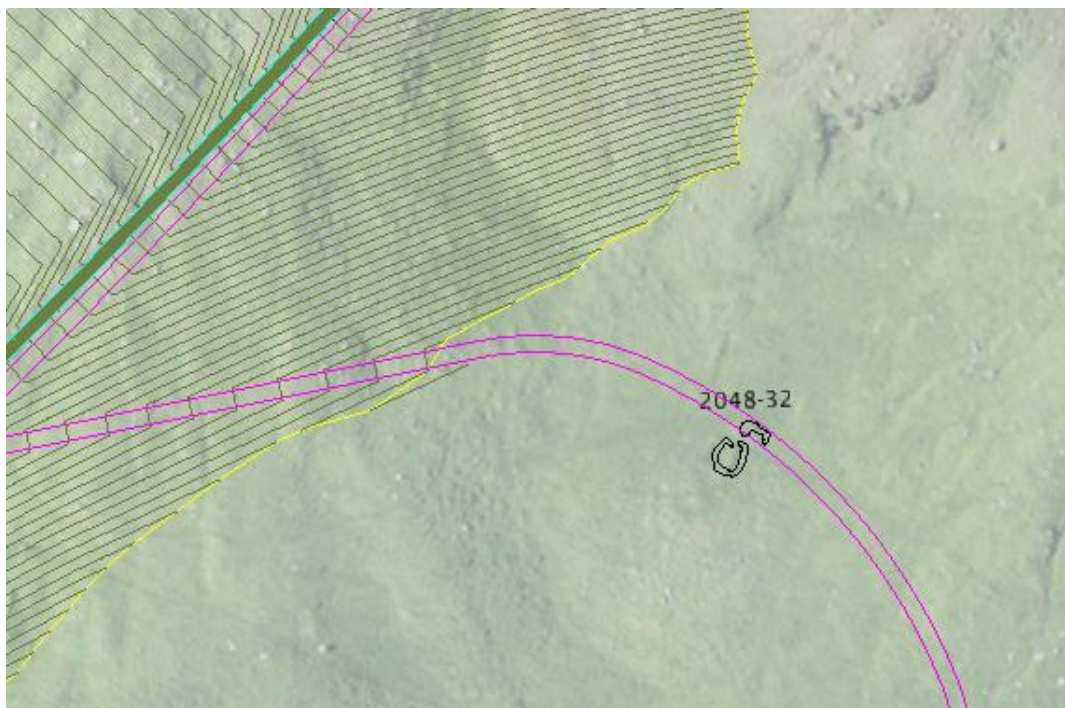
Mynd 16.5 Göngustígur sem liggur frá Bakkagarði (til vinstri á mynd) að Fjarðargarði liggur í gegnum óþekktar kvíar samkvæmt frumhönnun. Auðvelt er að færa til göngustíginn til að hlífa minjunum.

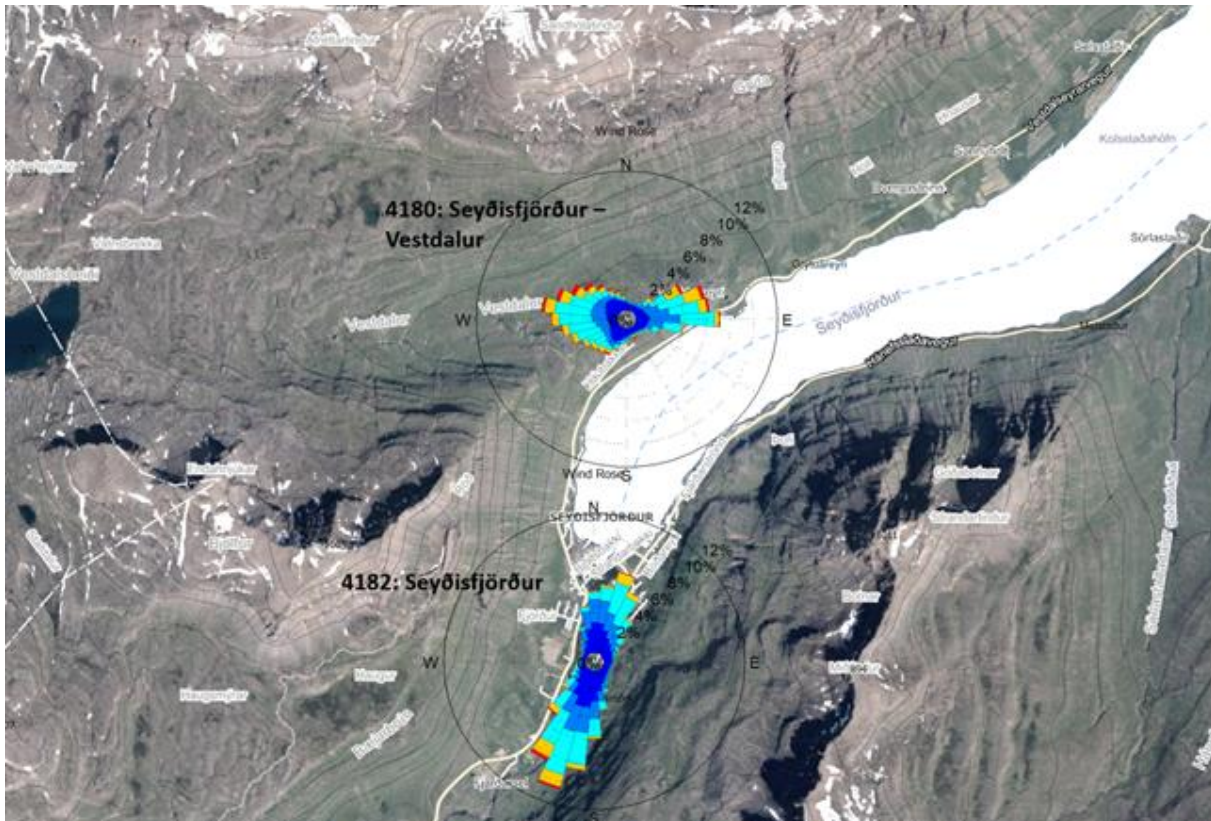
Mynd 18.1 Staðsetning stöðva Veðurstofu Íslands á Seyðisfirði ásamt vindrósum sem sýna ríkjandi vindáttir (Efla, 2020).

Veðurstofa Íslands er með tvær sjálfvirkar veðurstöðvar á Seyðisfirði, stöð 4180 í Vestdalur og stöð 4182 sunnan við bæinn. Mynd 18.1 sýnir vindrósir fyrir stöðvarnar út frá árlegri tíðni vindáttu og vindhraða í prósentum og eru byggð á gögnum fyrir allan vindhraða og allt árið. Litirnir sýna tíðni mismunandi vindhraða. Mælingarnar sem eru sýndar hér eru frá 2009-2019 fyrir stöð 4180 og frá 2014-2019 fyrir stöð 4182 (Efla, 2020).

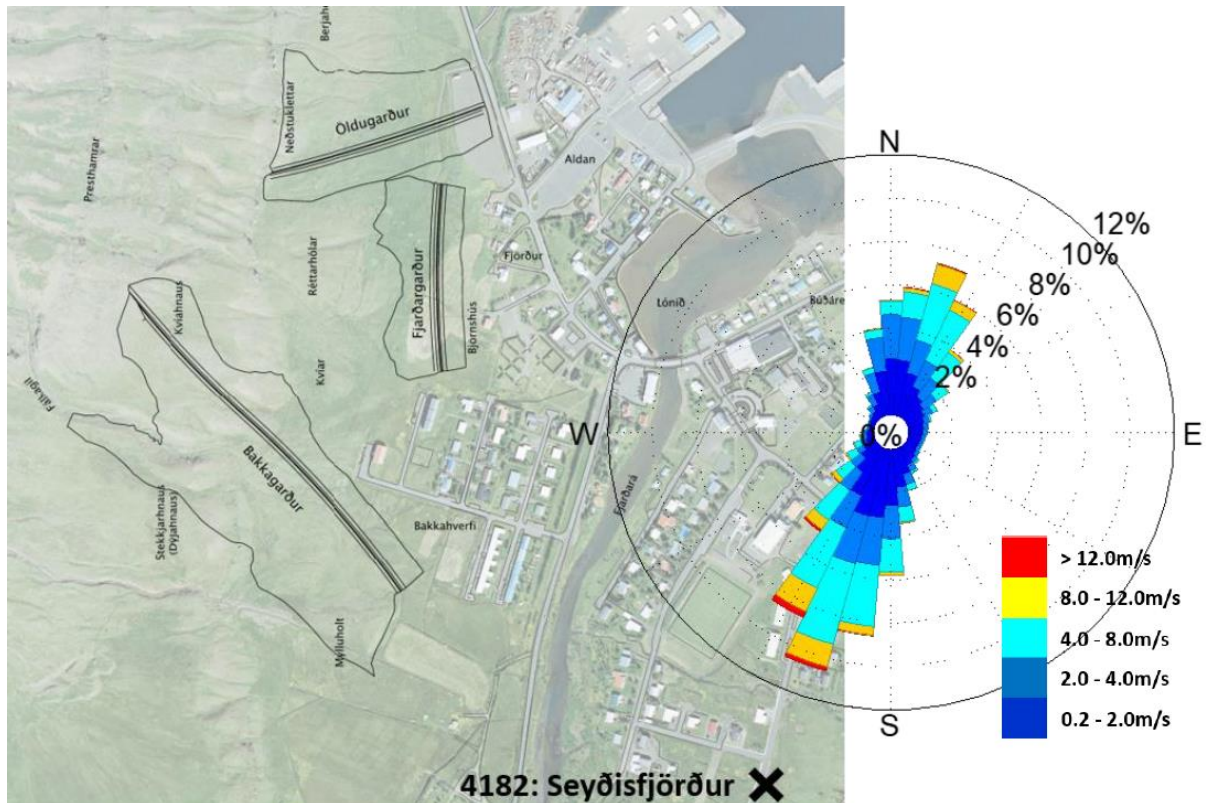
Mynd 18.2 Staðsetning veðurstöðvar 4182 fyrir sunnan bæinn ásamt vindrósum byggð á gögnum frá árinu 2014-2019 (Efla, 2020).

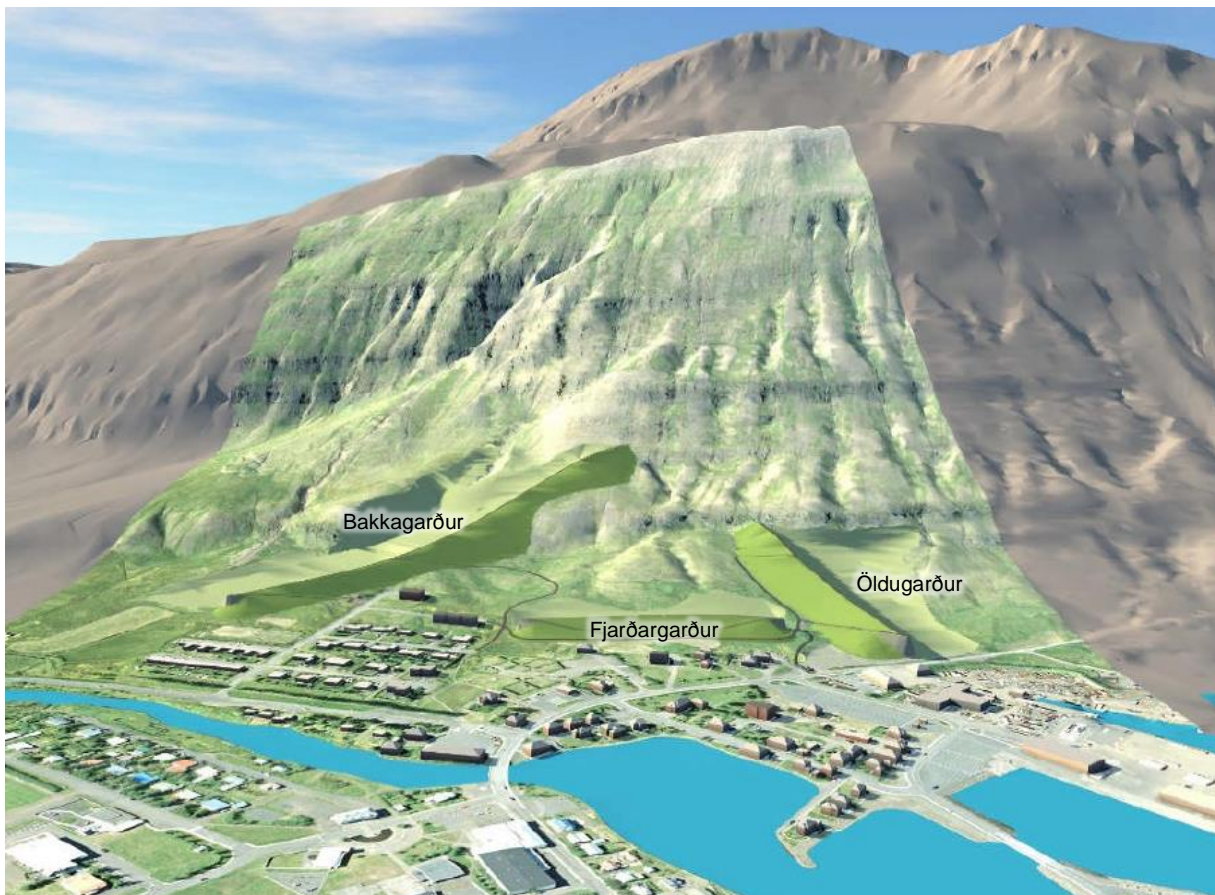
Mynd 19.5 Ásýnd á varnargarða (Efla, Verkís og Landslag, 2018).

Á eftirfarandi myndum (Mynd 19.5-Mynd 19.12) er gerð grein fyrir mögulegri ásýnd svæðis eftir að framkvæmd lýkur og afstaða varnargarða við byggingar. Mynd 19.7 gerir grein fyrir staðsetningum myndapunkta.

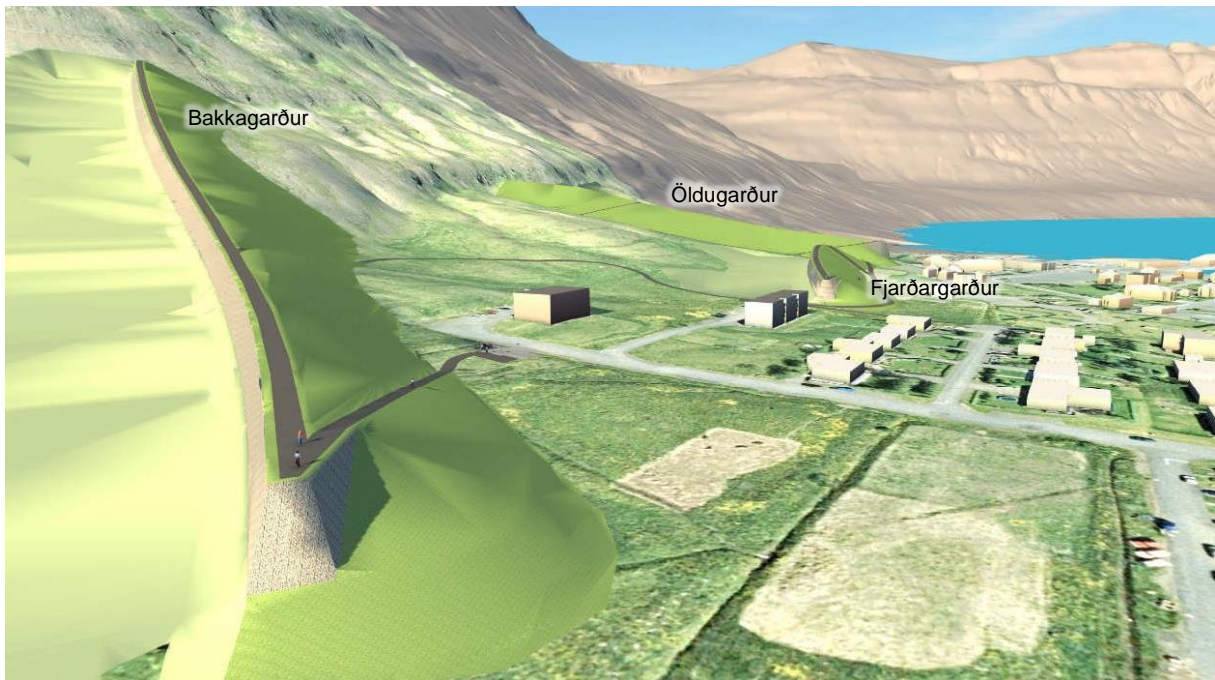
Mynd 19.6 Ásýnd á varnargarða úr lofti (Efla, Verkis og Landslag, 2018).

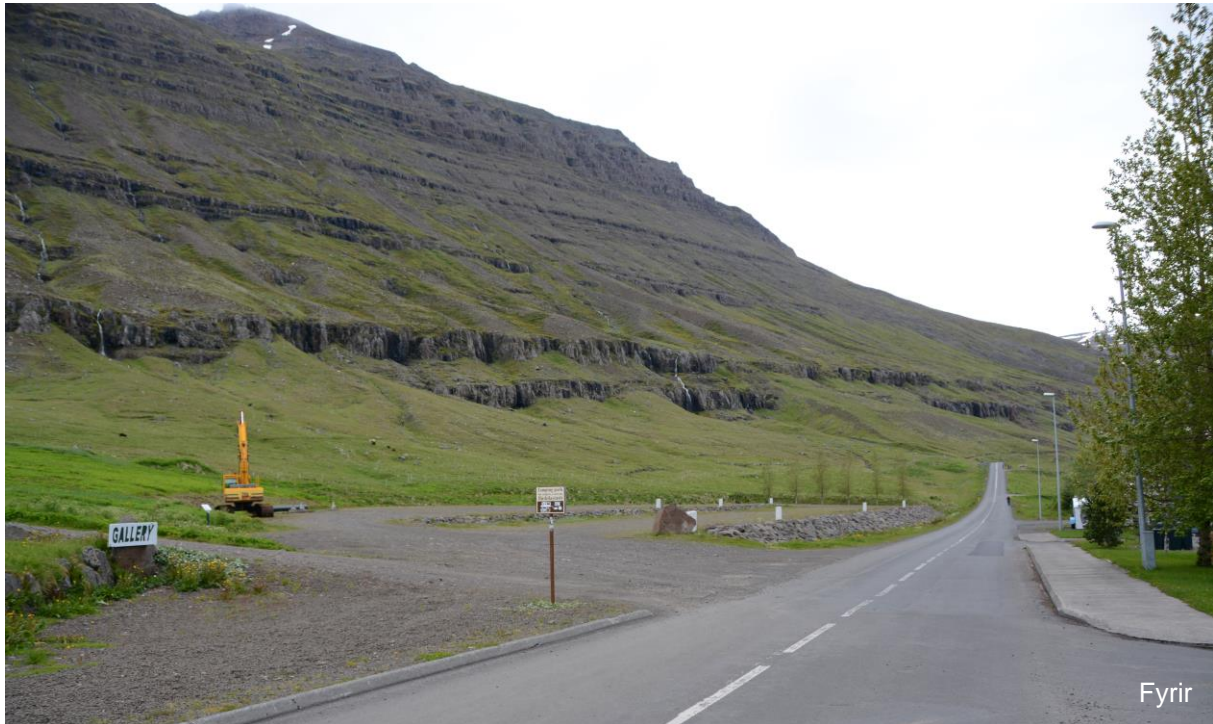
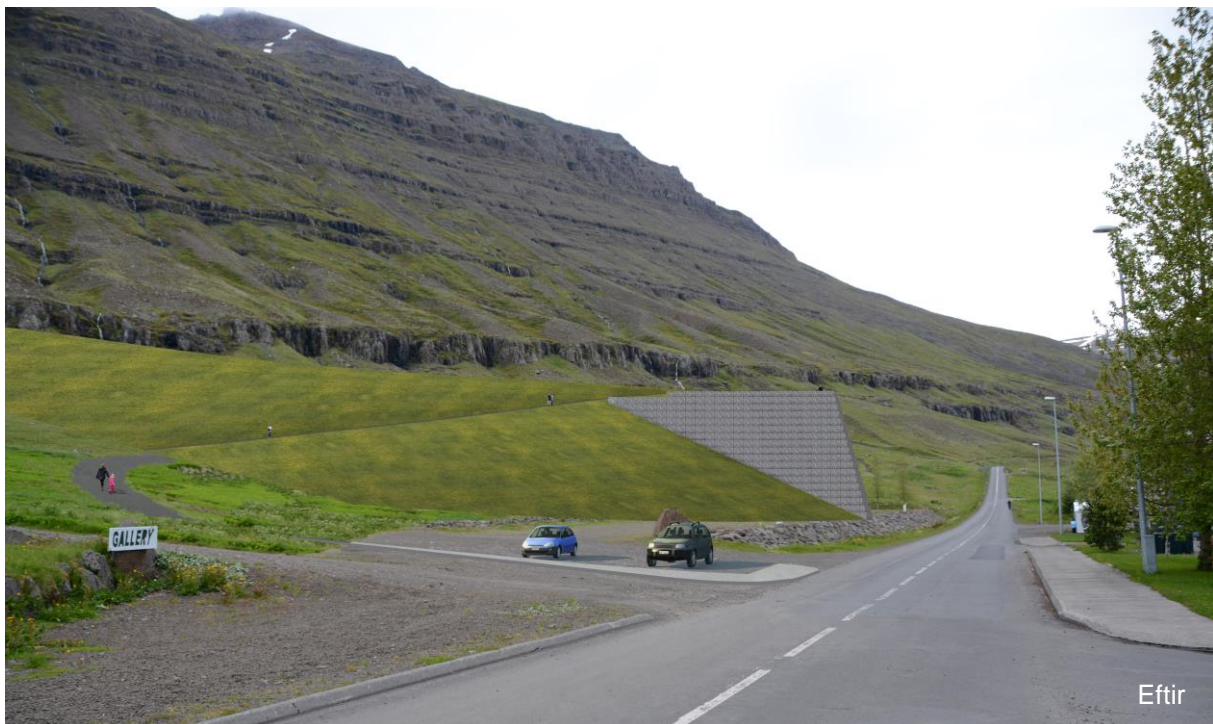
Mynd 19.8 Mögulegt útliti Öldugarðs þar sem hann mun liggja við Ránargötu. Staðsetningu myndar má sjá á yfirlitsmynd (Mynd 19.7). Líkanmyndir eru settar fram með þeim fyrirvara að þær gefi aðeins hugmynd um útlit varnargarða, stærð þeirra og staðsetningu í landi. Þær gefa því aðeins vísbendingu um ásýnd svæðis eftir framkvæmd. Mynd: Landslag

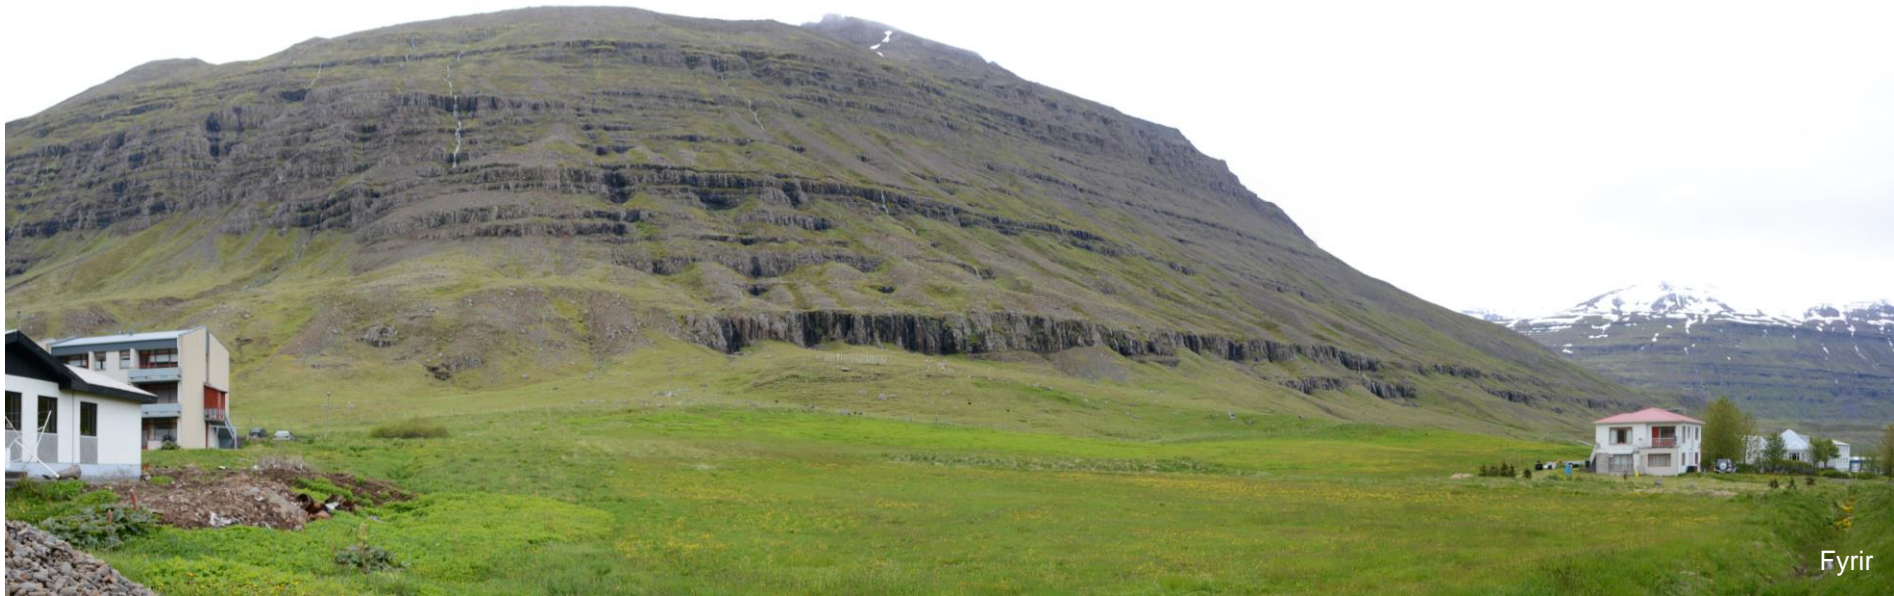
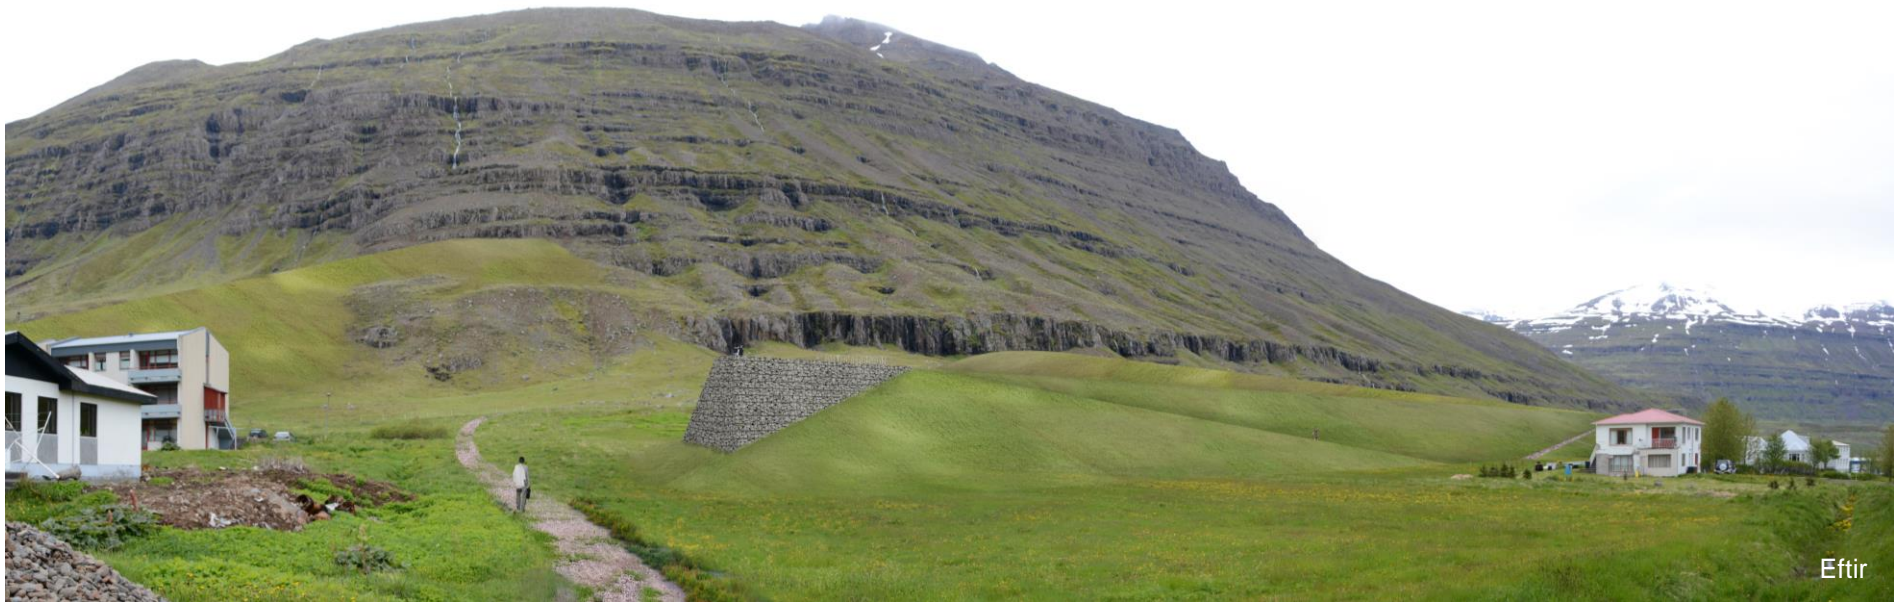
Mynd 19.9

Mögulegt útliti Fjarðargarðs. Staðsetningu myndar má sjá á yfirlitsmynd (Mynd 19.7). Líkanmyndir eru settar fram með þeim fyrirvara að þær gefi aðeins hugmynd um útlit varnargarða, stærð þeirra og staðsetningu í landi. Þær gefa því aðeins vísbendingu um ásýnd svæðis eftir framkvæmdir. Mynd: Landslag.

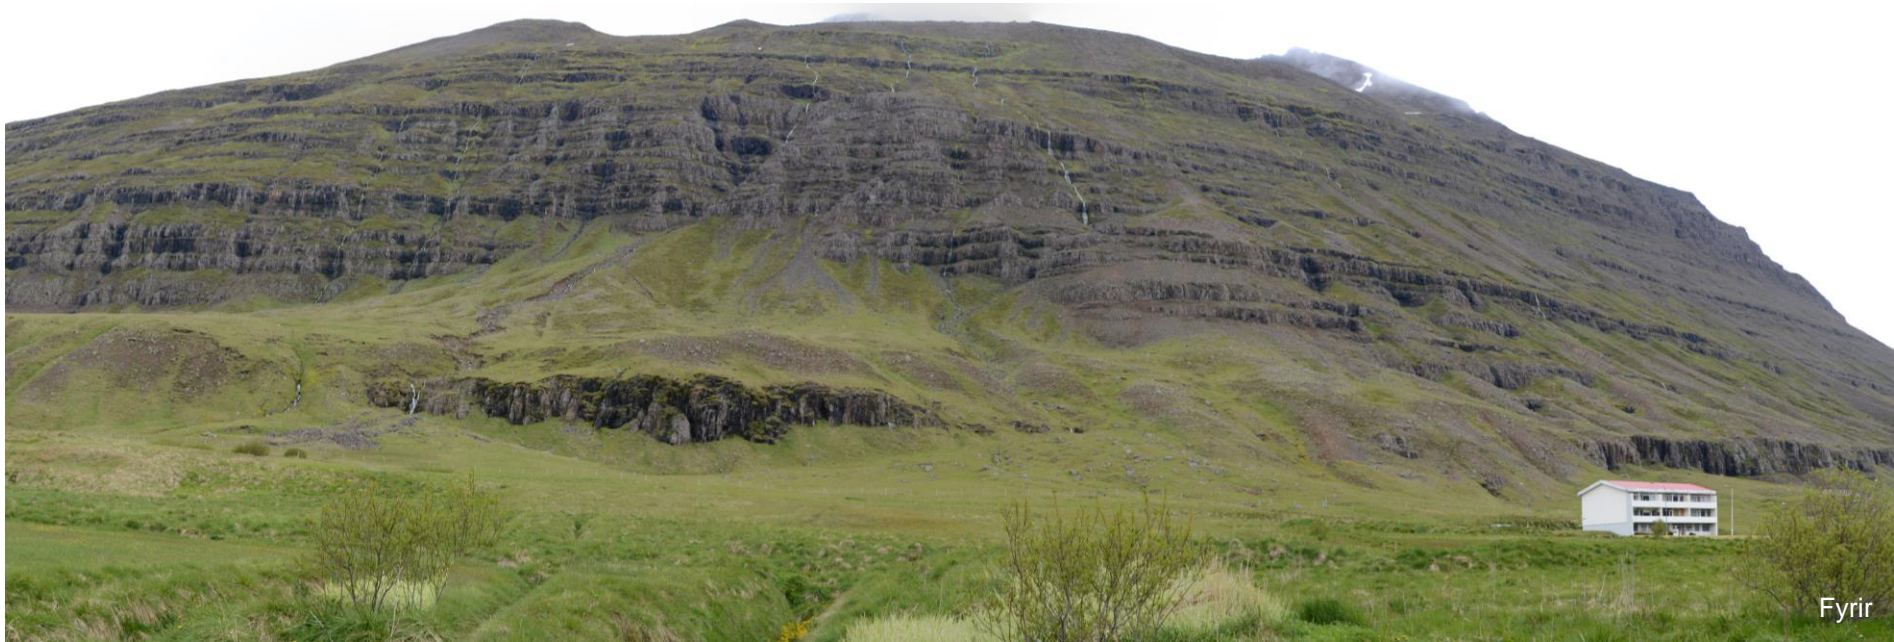
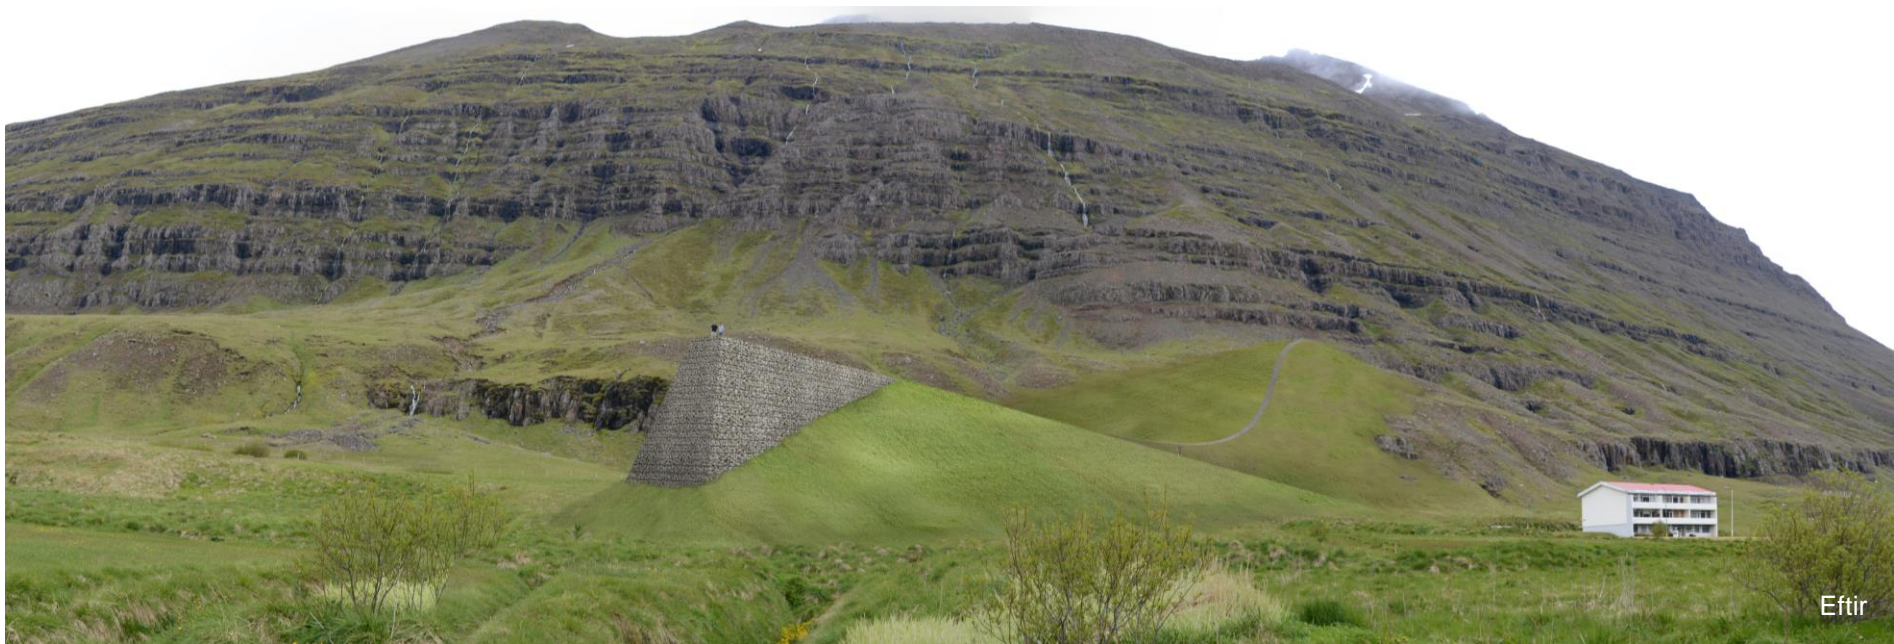
Fyrir

Eftir

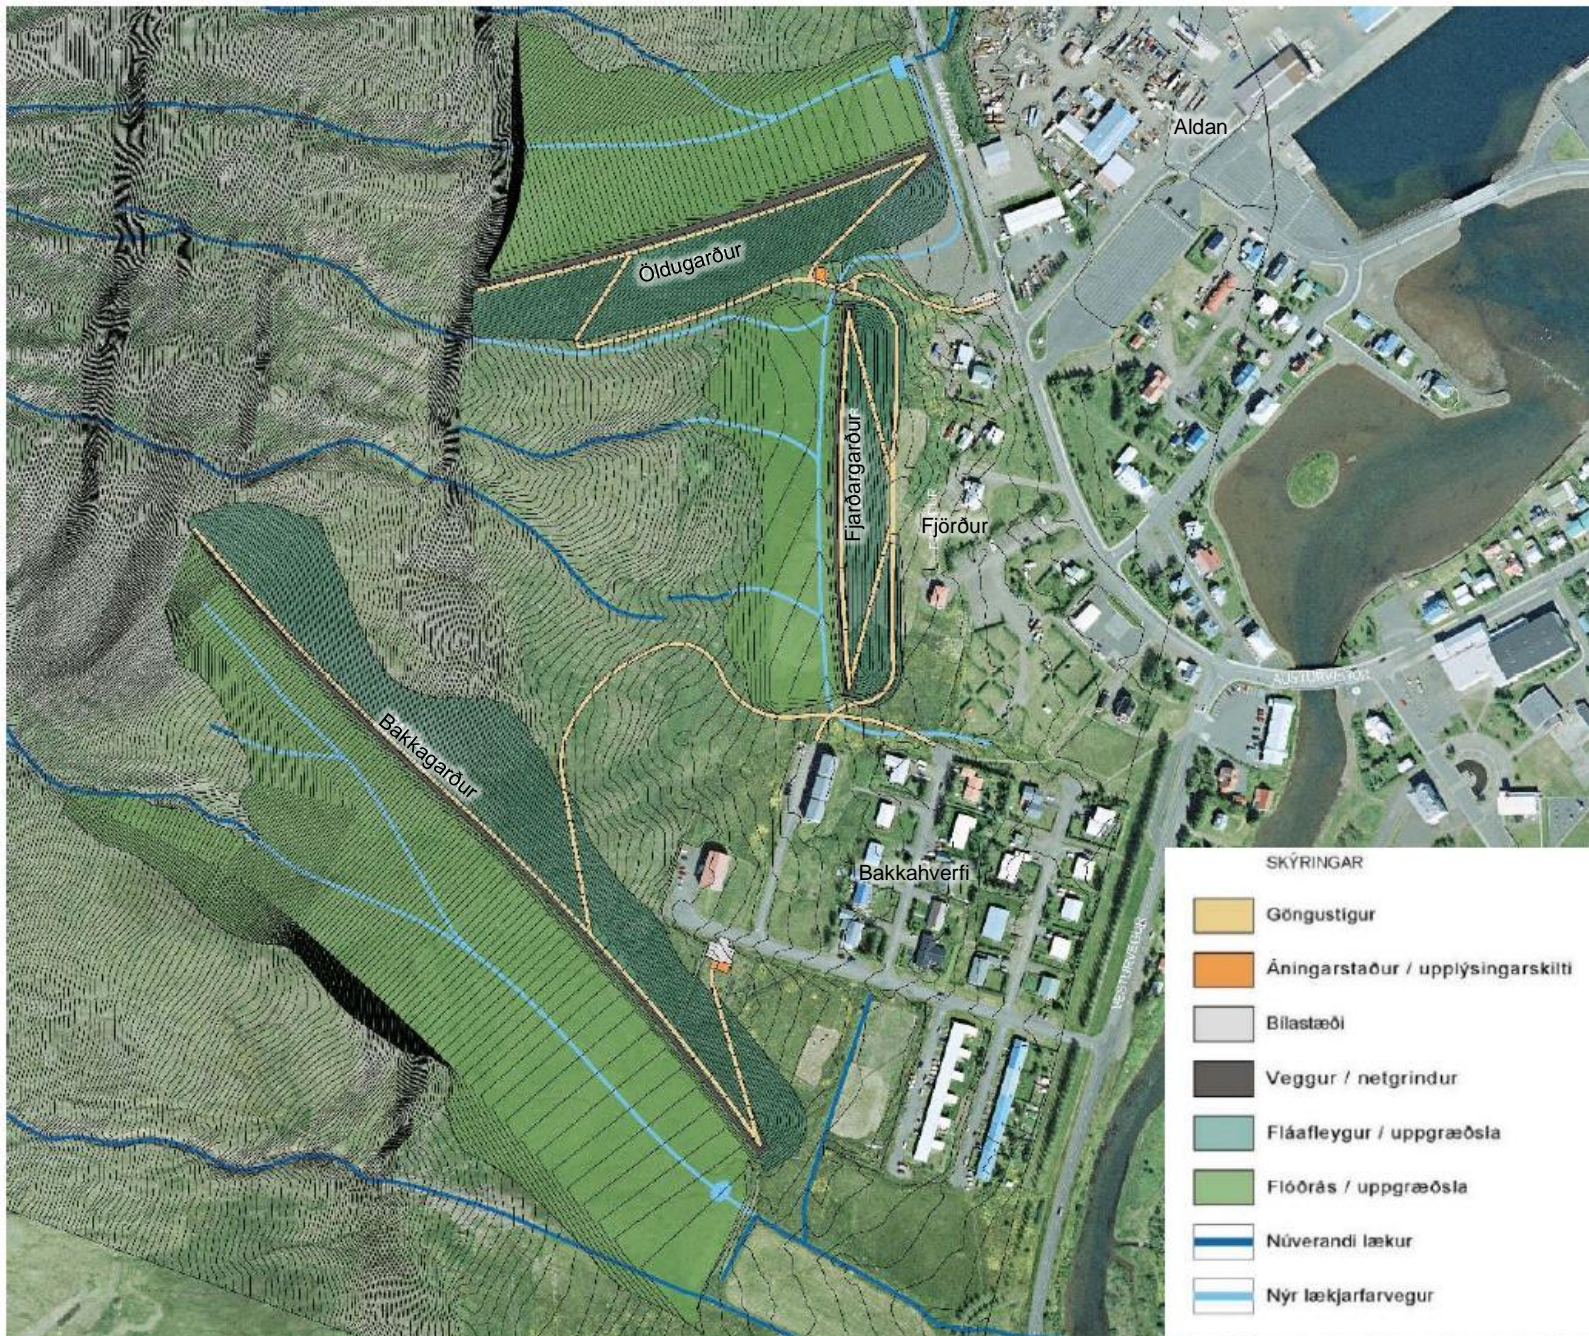
Mynd 19.11 Yfirlitsmynd yfir tillögum að staðsetningu göngustíga og áningarstaða við varnargarða (Efla, Verkís og Landslag, 2018)

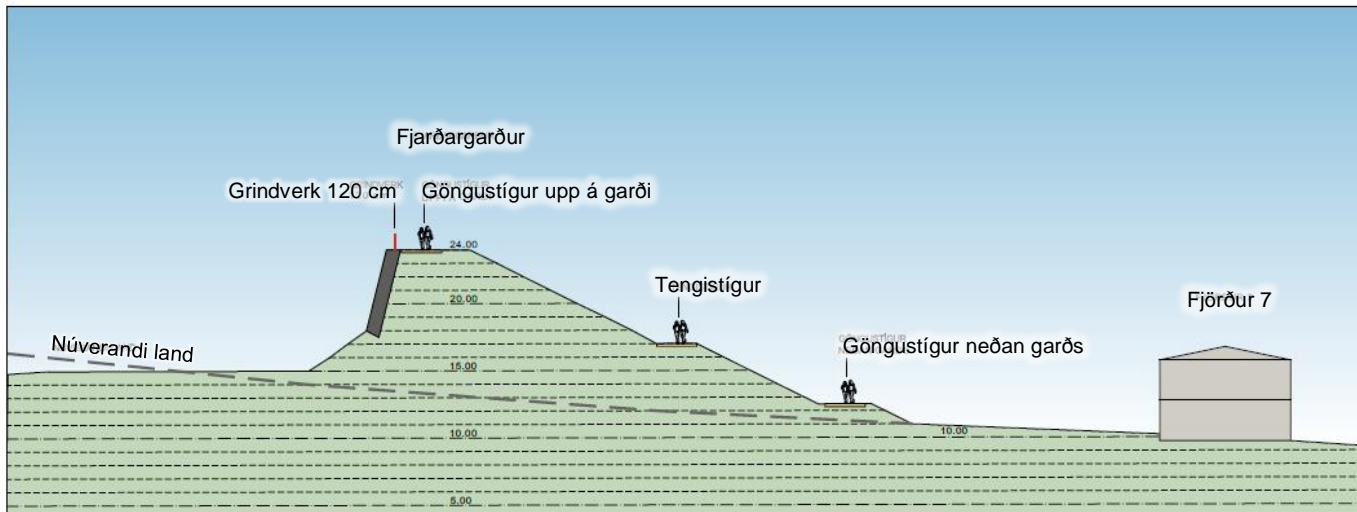
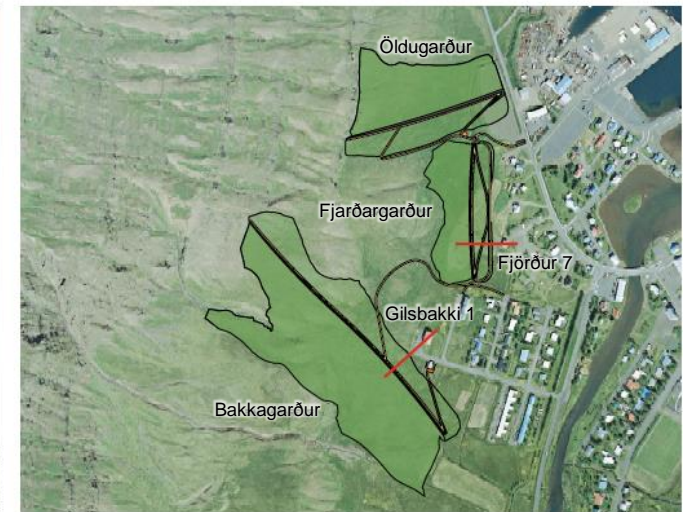
Snið við Fjörð 7 1:200

Yfirlitsmynd 1:5.000

Mynd 19.12 Snið sem sýnir afstöðu Bakkagarðs og Fjarðargarðs við Gilsbakka 1 og Fjörð 7, sem eru þær byggingar sem koma til með að standa næst varnargörðunum. Mynd: Landslag.

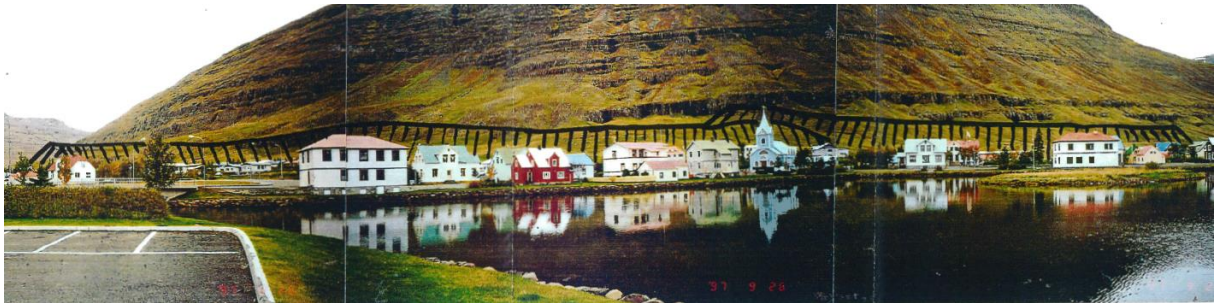
Mynd 19.13 Fyrri hugmyndir um varnargarða á Seyðisfirði eins og þeir voru skissaðir upp árið 1999 (Hönnun og Ráðgjöf Verkfræðistofa, 1999).

Garðarnir eru hæstir 25 m sem er nokkuð hærra en garðar aðalvalkosti sem fara mest í 17-20 m. Garðar 2 og 3 mynda saman horn fyrir ofan Bakkahverfi og Fjörð meðan Garður 1 teygir sig inn á hafnarsvæðið. Vegna legu á garði 1 þá þarf að færa Vestdalsveg norður fyrir garðinn (Mynd 19.15) og fjarlægja 3 hús á hafnarsvæðinu.

Á eftirfarandi myndum (Mynd 19.13 og Mynd 19.14) má sjá hvernig varnargarðarnir voru skissaðir upp í frumathugun 1999 (Hönnun og Ráðgjöf Verkfræðistofa, 1999).

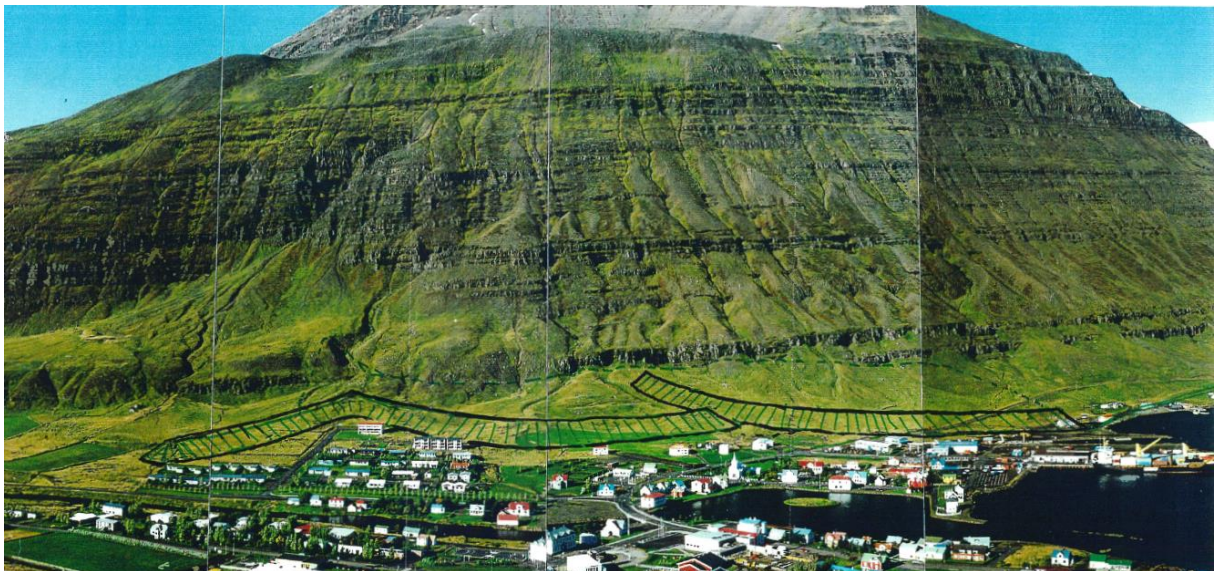
Mynd 19.14 Fyrri hugmyndir um varnargarða á Seyðisfirði eins og þeir voru skissaðir upp árið 1999 (Hönnun og Ráðgjöf Verkfræðistofa, 1999).

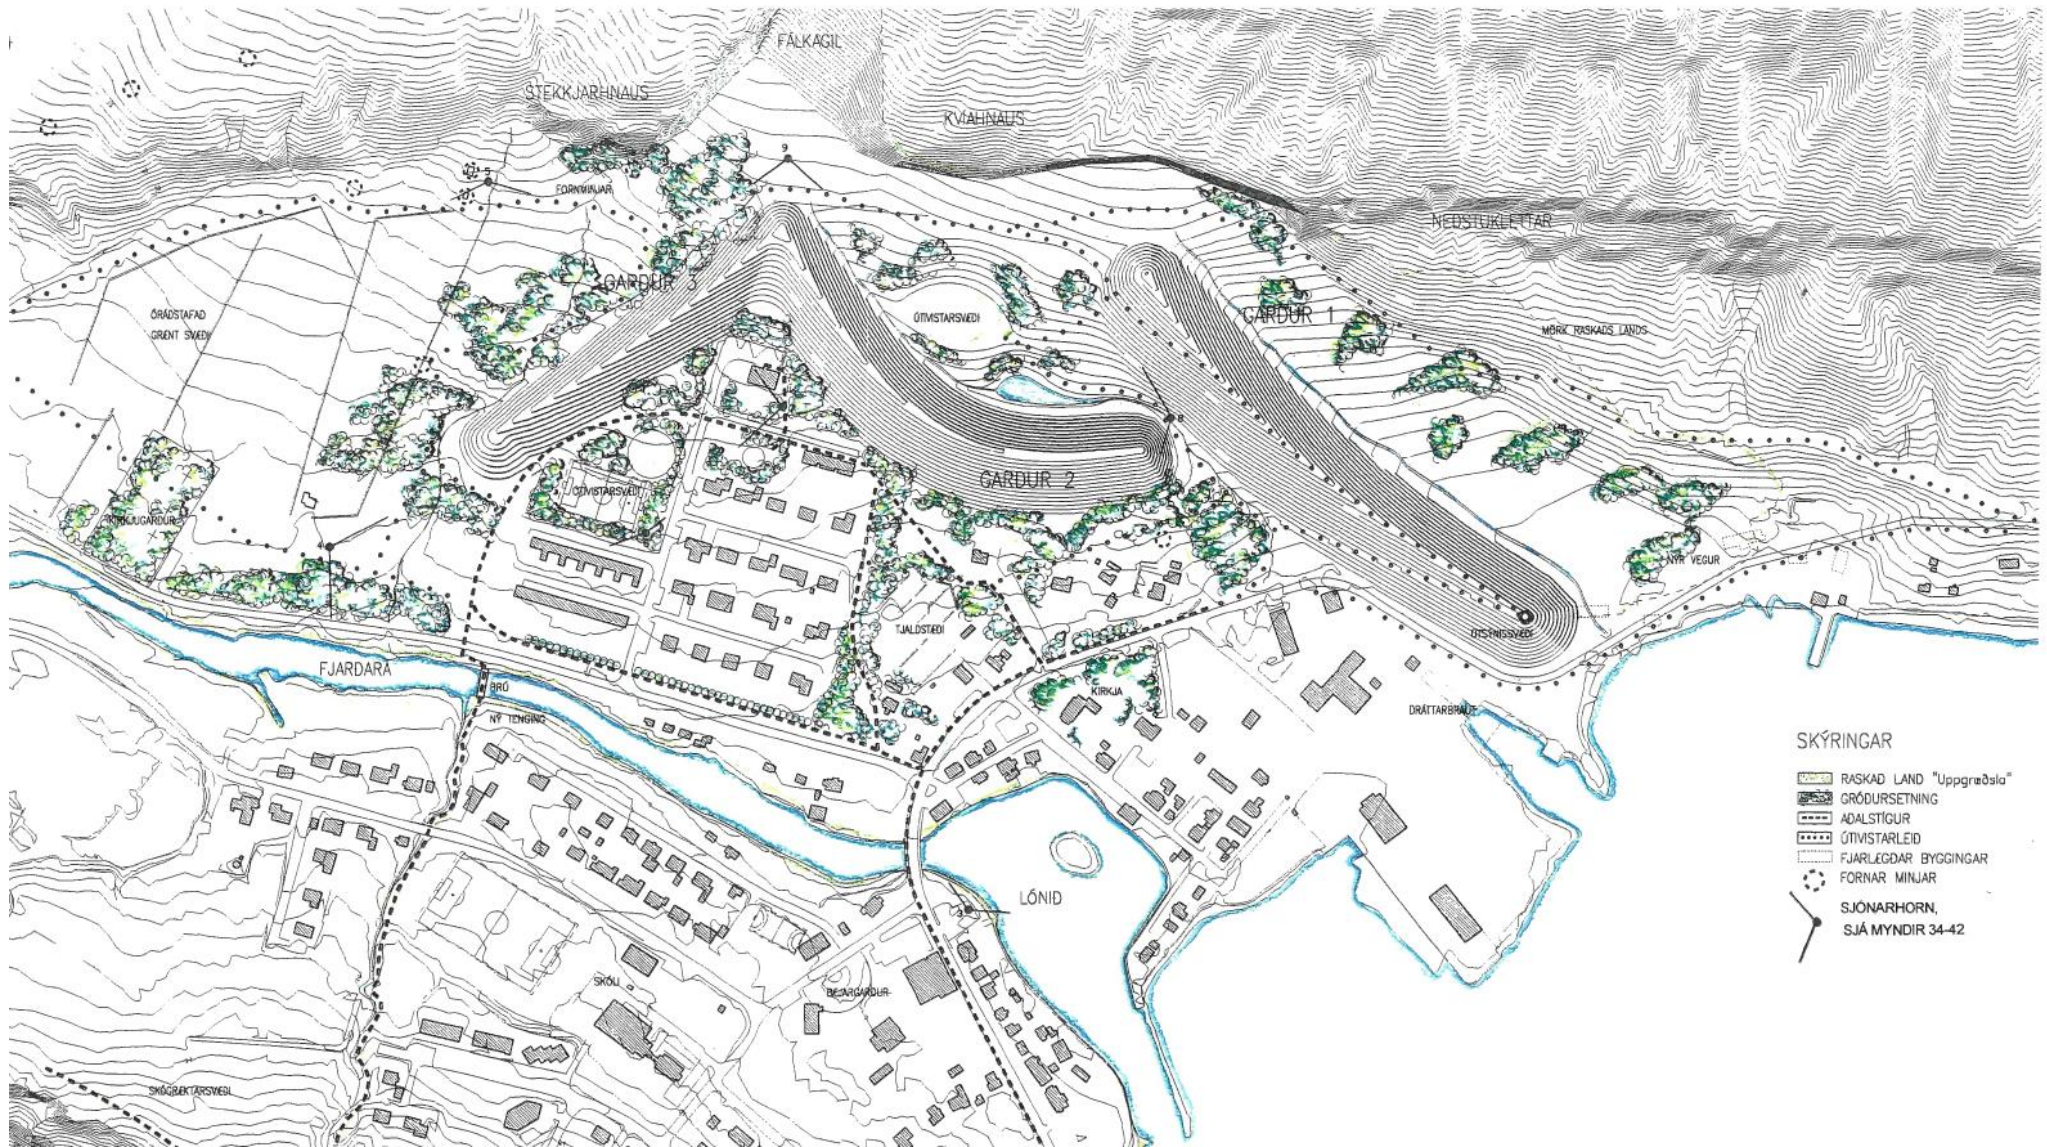
Mynd 19.15 Tillaga að skipulagi við fyrri tillögur að varnargörðum sem settar voru fram í frumathugun árið 1999 (Hönnun og Ráðgjöf Verkfræðistofa, 1999).

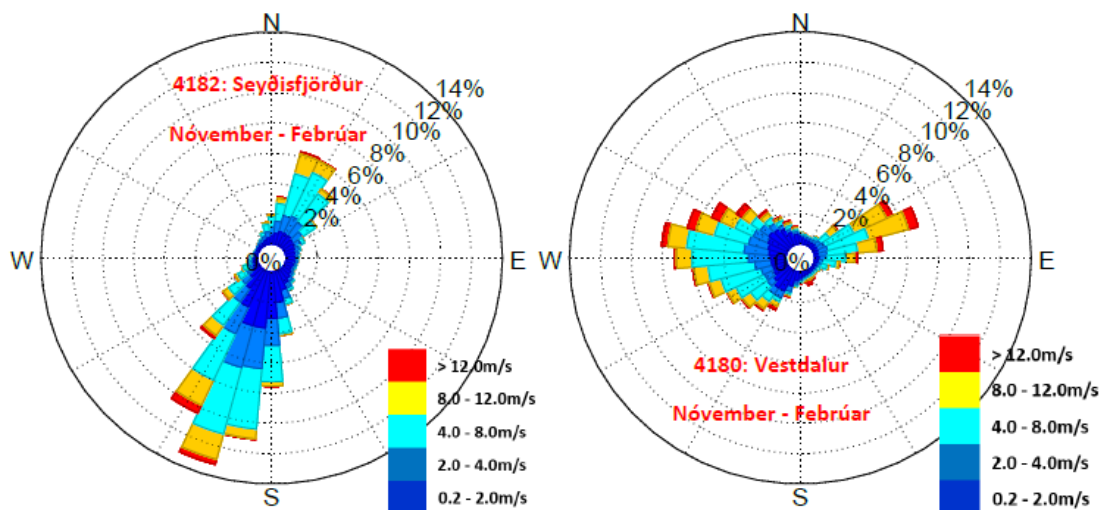
Mynd 20.1 Vindrósir fyrir vetrarmánuðina, nóvember til og með febrúar. Vinstri; fyrir veðurstöð 4182 á Seyðisfirði. Og til hægri; fyrir veðurstöðvar 4180 við Vestdal (Efla, 2020).

Notast er við mælingarnar frá 2009-2019 fyrir stöð 4180 og frá 2014-2019 fyrir stöð 4182. Vindrósirnar sýna árlega tíðnidreifingu vindáttar og vindhraða í prósentum og eru byggð á gögnum fyrir allan vindhraða og allt árið. Dálkarnir í vindrósunum sýna tíðni ákveðinnar vindáttar sem streymir að miðju vindrósarinnar og litirnir sýna tíðni mismunandi vindhraða (Efla, 2020).

Vindaðstæður eru alltaf undir áhrifum frá landslaginu í kring og mótast af fjöllum og dölum í kringum veðurstöðvarnar. Á stöðinni á Seyðisfirði (4182) beygjast vindáttirnar samhliða Fjarðardalnum inn á milli fjallanna og því algengast að vindar komi frá norðri og norðnorðaustri eða suðri og suðsuðvestri. Hæsti vindhraði hér fylgir oftast norðnorðaustan- og suðsuðvestanáttunum. Á Seyðisfirði eru vindáttirnar svipaðar og fyrir allt árið með því undanskildu að norðanáttin er ríkjandi á sumrin og minna algeng á veturna. Hugsanlega eru meginvindáttir meira í N-S, samsíða hlíðum Bjólfs, við varnargarðana (Efla, 2020). Í snjóflóðahrinunni 1885 hafði verið viðvarandi ANA átt. Í aðdraganda flóðanna sem féllu 1995 blés hins vegar úr norðri og vestri (Efla, Verkis og Landslag, 2018).

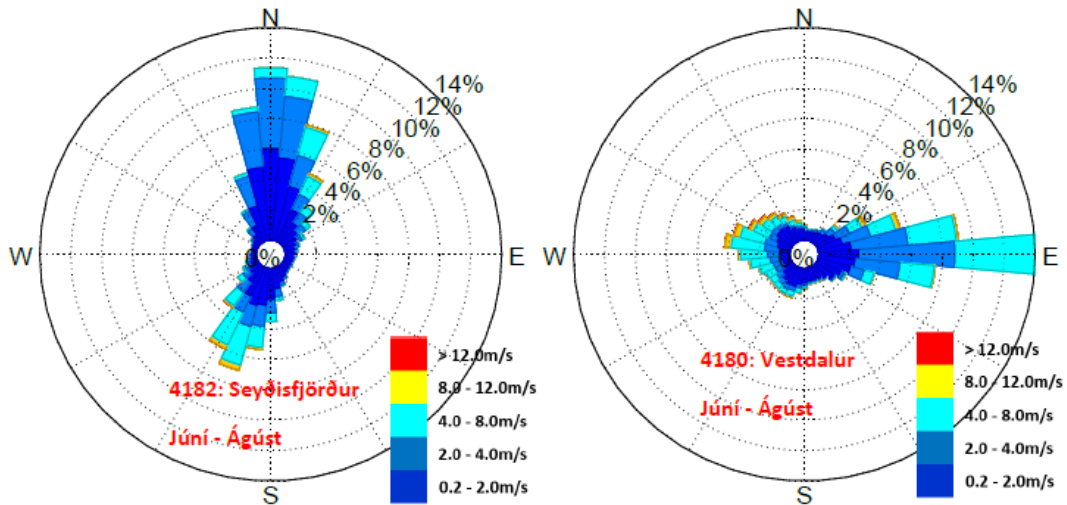
Mynd 20.2 Vindrósir fyrir sumarmánuðina, júní til og með ágúst. Vinstri; fyrir veðurstöð 4182 á Seyðisfirði. Og til hægri; fyrir veðurstöðvar 4180 við Vestdal (Efla, 2020).

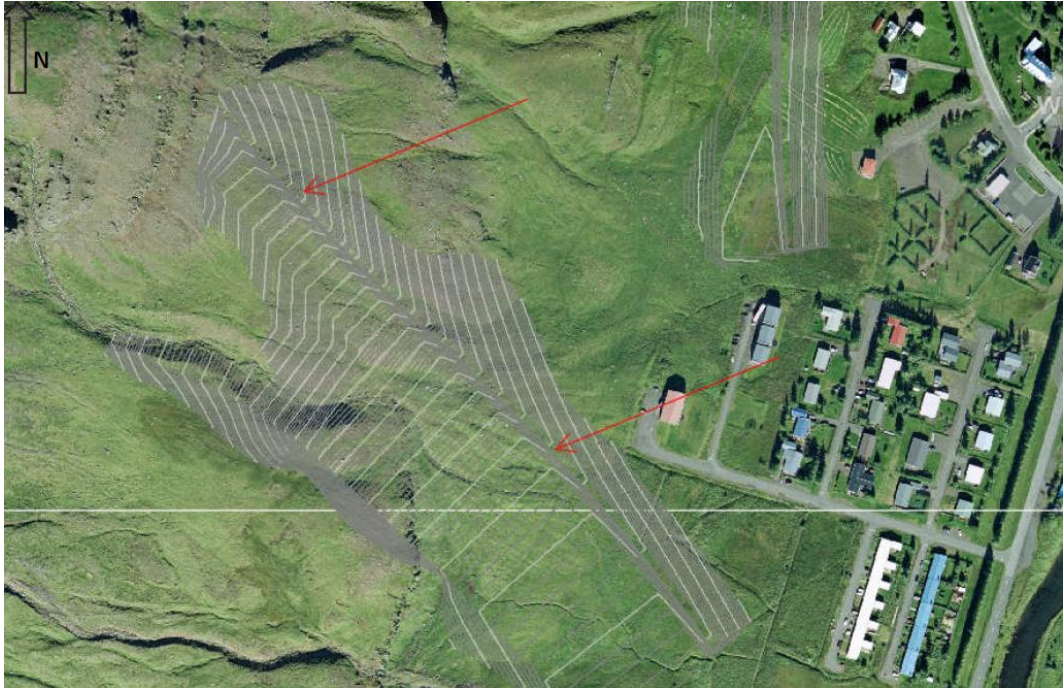
Mynd 20.3 Rauðar örvar sýna ANA átt sem gæti valdið hengjum á flóðhlið Bakkagarðs (Efla, Verkís og Landslag, 2018).
