SNJÓFLÓÐAVARNIR Á SEYÐISFIRÐI ALDAN OG BAKKAHVERFI

Matsskýrsla

**Mat á umhverfisáhrifum
Júní 2020**

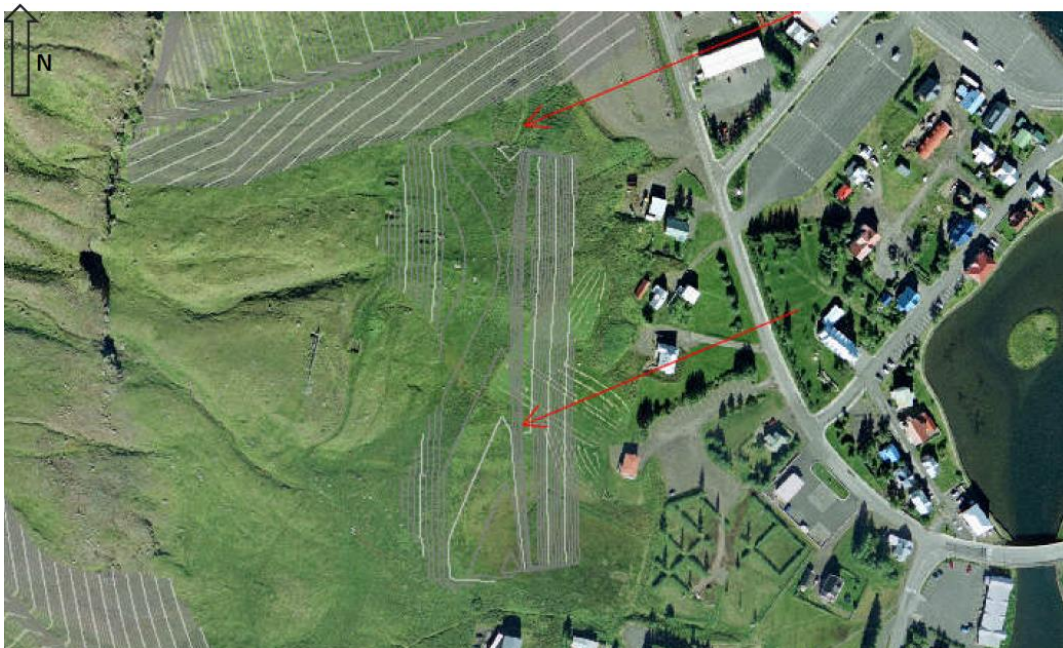
Mynd 20.4 Rauðar örvar sýna ANA átt sem gæti valdið hengjum á flóðhlið Fjarðargarðs (Efla, Verkís og Landslag, 2018).

Fjarðargarður snýr í N–S og því gæti orðið snjósöfnun flóðmegin við garðinn. Líklega í formi hengjumyndunar út frá garðstoppi (Mynd 20.4). Ólíklegt er talið að aukin snjósöfnun verði í byggð með tilkomu garðsins. Í hönnun er gert ráð fyrir bili milli Öldugarðs og Fjarðargarðs til þess að skeringarrás við norðurenda garðsins fyllist ekki af snjó í skafrenningi. Hugsanlega sér vindstrengur upp með Öldugarði um að hreinsa snjó úr norðanverðri skeringarrás Fjarðargarðs. Nauðsynlegt er að fylgjast kerfisbundið með snjósöfnun á þessu svæði (Efla, Verkís og Landslag, 2018).

Hengjumyndun við Bakkagarð og Fjarðargarð er ekki talin hafa áhrif á virkni garðanna gagnvart snjóflóðum nema hugsanlega allra efst við Bakkagarð. Líklegra að hún leiði til hengjumyndunar út frá garðstoppi. Til þess að draga úr líkum á mikilli snjósöfnun efst í flóðrás, undir klettabelti, er skeringarrásin hönnuð eins víð og talið var framkvæmdarlega mögulegt.

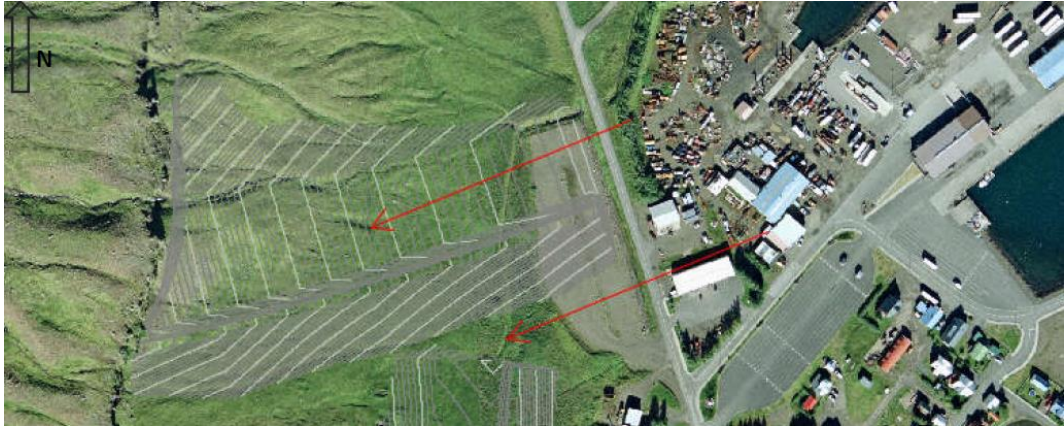
Mynd 20.5 Rauðar örvar sýna ANA sem blæs nokkuð samsíða Öldugarði (Efla, Verkís og Landslag, 2018).

Öldugarður snýr nokkurn veginn í ANA–VSV og liggur því nokkuð samsíða þeim vindáttum sem stýra skafrenningi á svæðinu (Mynd 20.5). Því er ekki búist við að skafrenningur hafi áhrif á virkni garðsins. Ekki er búist við að snjósöfnun í byggð breytist með tilkomu garðsins.

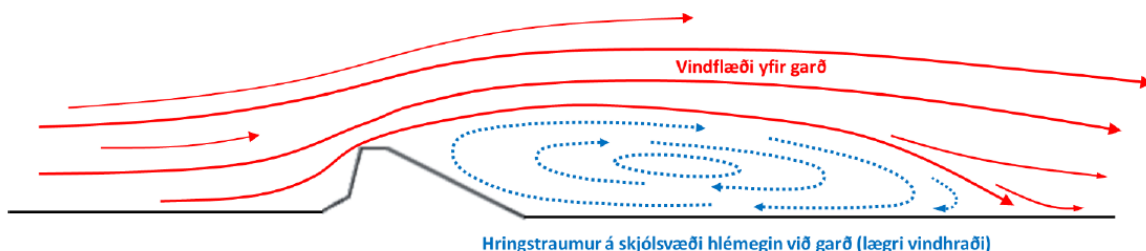
Mynd 20.6 Skissa af vindflæði þvert yfir varnargarð. Vindflæði streymir yfir garðinn og skjólsvæði myndast hlémeigin. Á skjólsvæðinu myndast hringiðja með auknu vindflökti. Hringstraumurinn í skjólsvæðinu er sýndur með bláum örvun. Hér er vindhraði lár þar sem garðurinn myndar skjól. Vindflæðið sem streymir óhindrað yfir garðinn er sýndur með rauðum örvun. Vindhraði hér er hærri og háður þeim vindhraða sem kemur að garðinum. Stærð hringiðjunnar og vindflöktið er háð iðustreymi flæðisins og lögun varnargarðsins (Efla, 2020).

Varnargarðarnir geta haft staðbundin áhrif á vindafar í kring vegna stærðar þeirra. Vindur sem lendir þvert á brattari hlið garðanna flæðir yfir garðinn og það myndast skjólsvæði bakvið garðinn með tilheyrandi hringiðju og vindflökti. Mynd 20.6 sýnir skissu af vindflæði yfir varnargarð. Lengd skjólsvæðisins og vindflöktið ræðst af lögun garðsins ásamt hraða og iðustreymi í vindstreyminu sem kemur að garðinum.

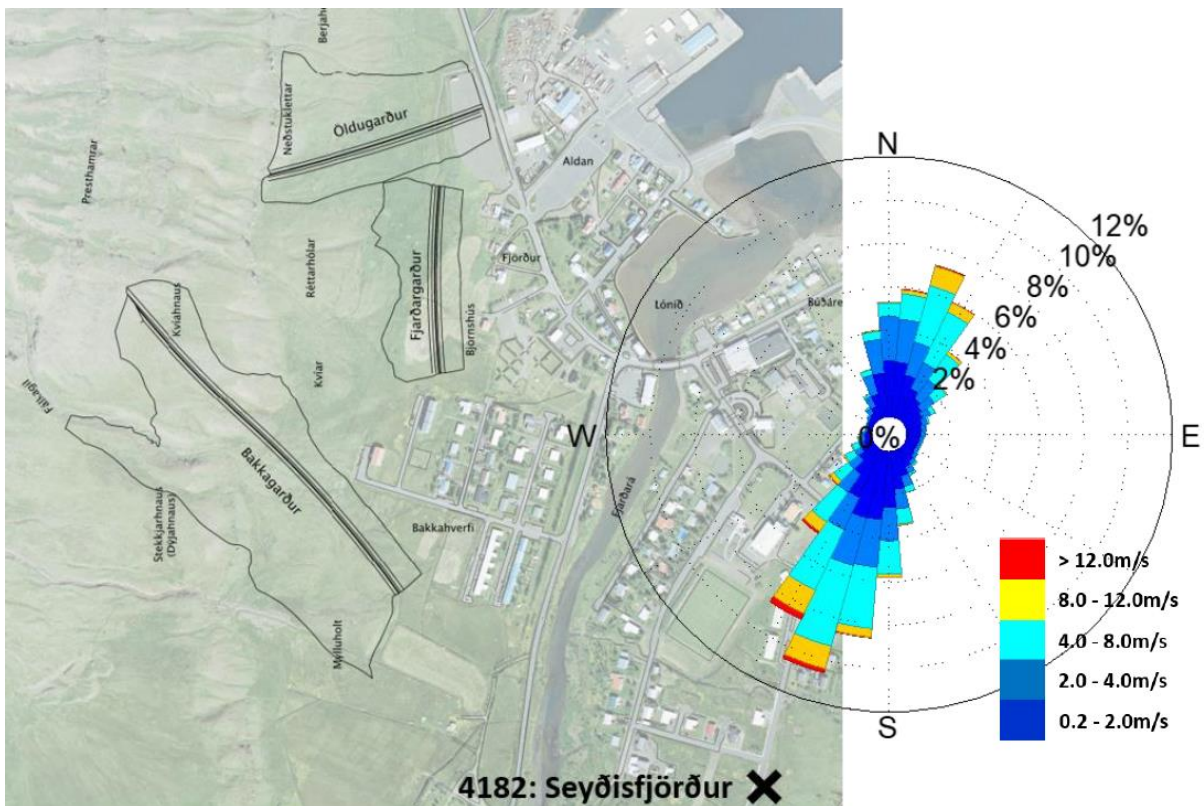
Mynd 20.7 Staðsetning veðurstöðvar 4182 fyrir sunnan bæinn ásamt vindrós byggð á gögnum frá árinu 2014-2019 (Efla, 2020).

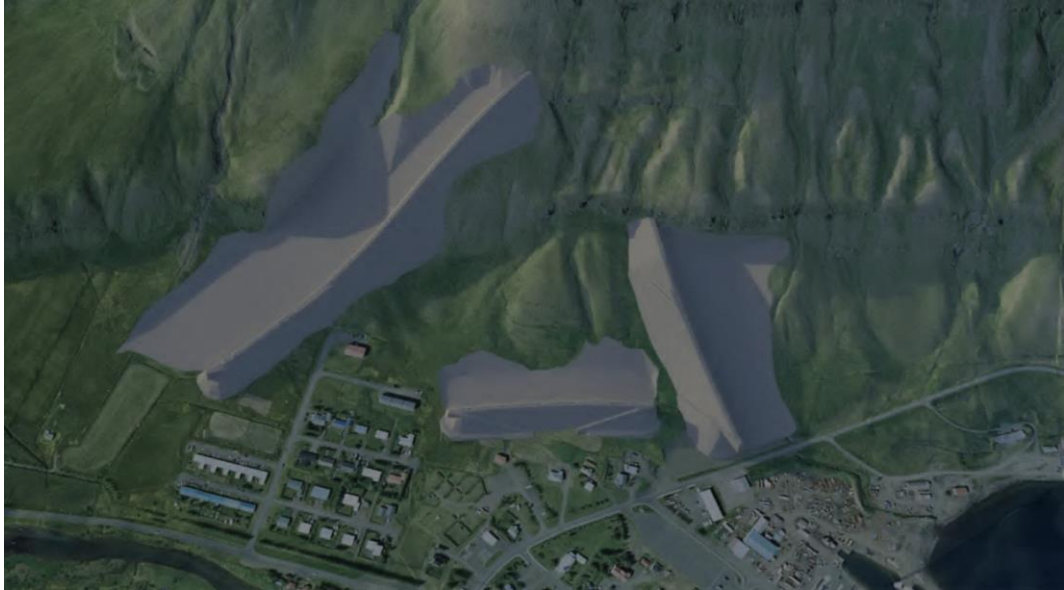
Mynd 20.8 Skuggavarp af fyrirhuguðum varnargörðum á Seyðisfirði 21. febrúar, kl. 13:00 (Efla, 2019).

Sem fyrr segir hafa fjöllin í kring afgerandi áhrif á skuggavarp á byggðina. Í greiningunum tókst ekki að finna stund þar sem skugga ber á byggðina frá varnargörðum. Ekki er hægt að fullyrða að það geti ekki gerst í stuttan tíma einhverja daga en sá tími yrði aldrei langur áður en fjöllin tæku við. Helstu áhrif koma fram nálægt íbúðarhúsum við Gilsbakka. Mynd 20.8, Mynd 20.9 og Mynd 20.10 gera grein fyrir þeim tímasetningum þar sem skuggavarp vegna varnargarða eru hvað næst byggð samkvæmt greiningunum. Þær myndir ásamt öðrum niðurstöðum greiningarinnar og nánari útlitun á fyrirkomulagi greiningarinnar er að finna í viðauka D.

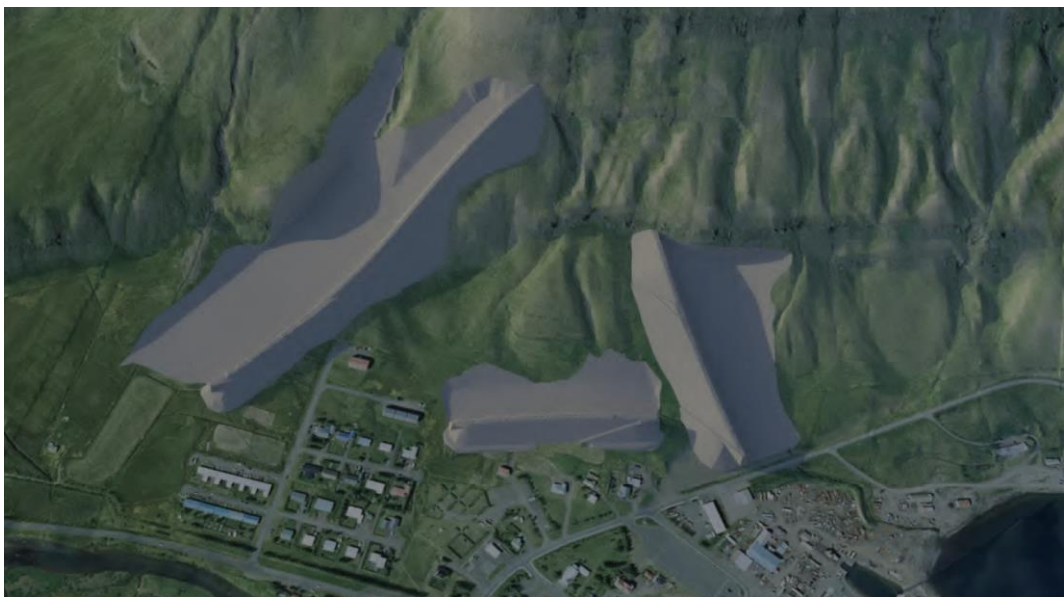
Mynd 20.9 Skuggavarp af fyrirhuguðum varnargörðum á Seyðisfirði 21. október, kl. 13:00 (Efla, 2019).

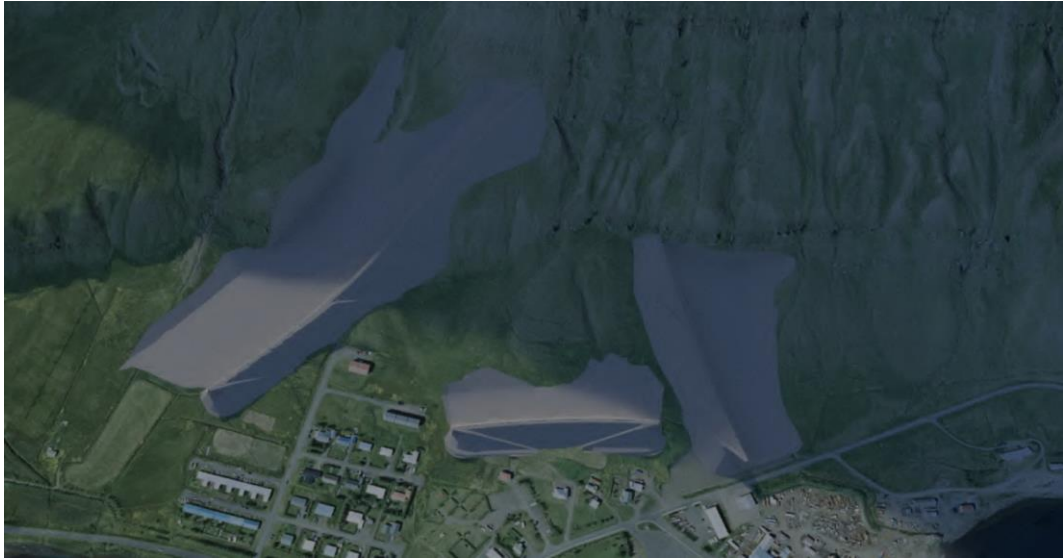
Mynd 20.10 Skuggavarp af fyrirhuguðum varnargörðum á Seyðisfirði 21. apríl, kl. 13:00 (Efla, 2019).

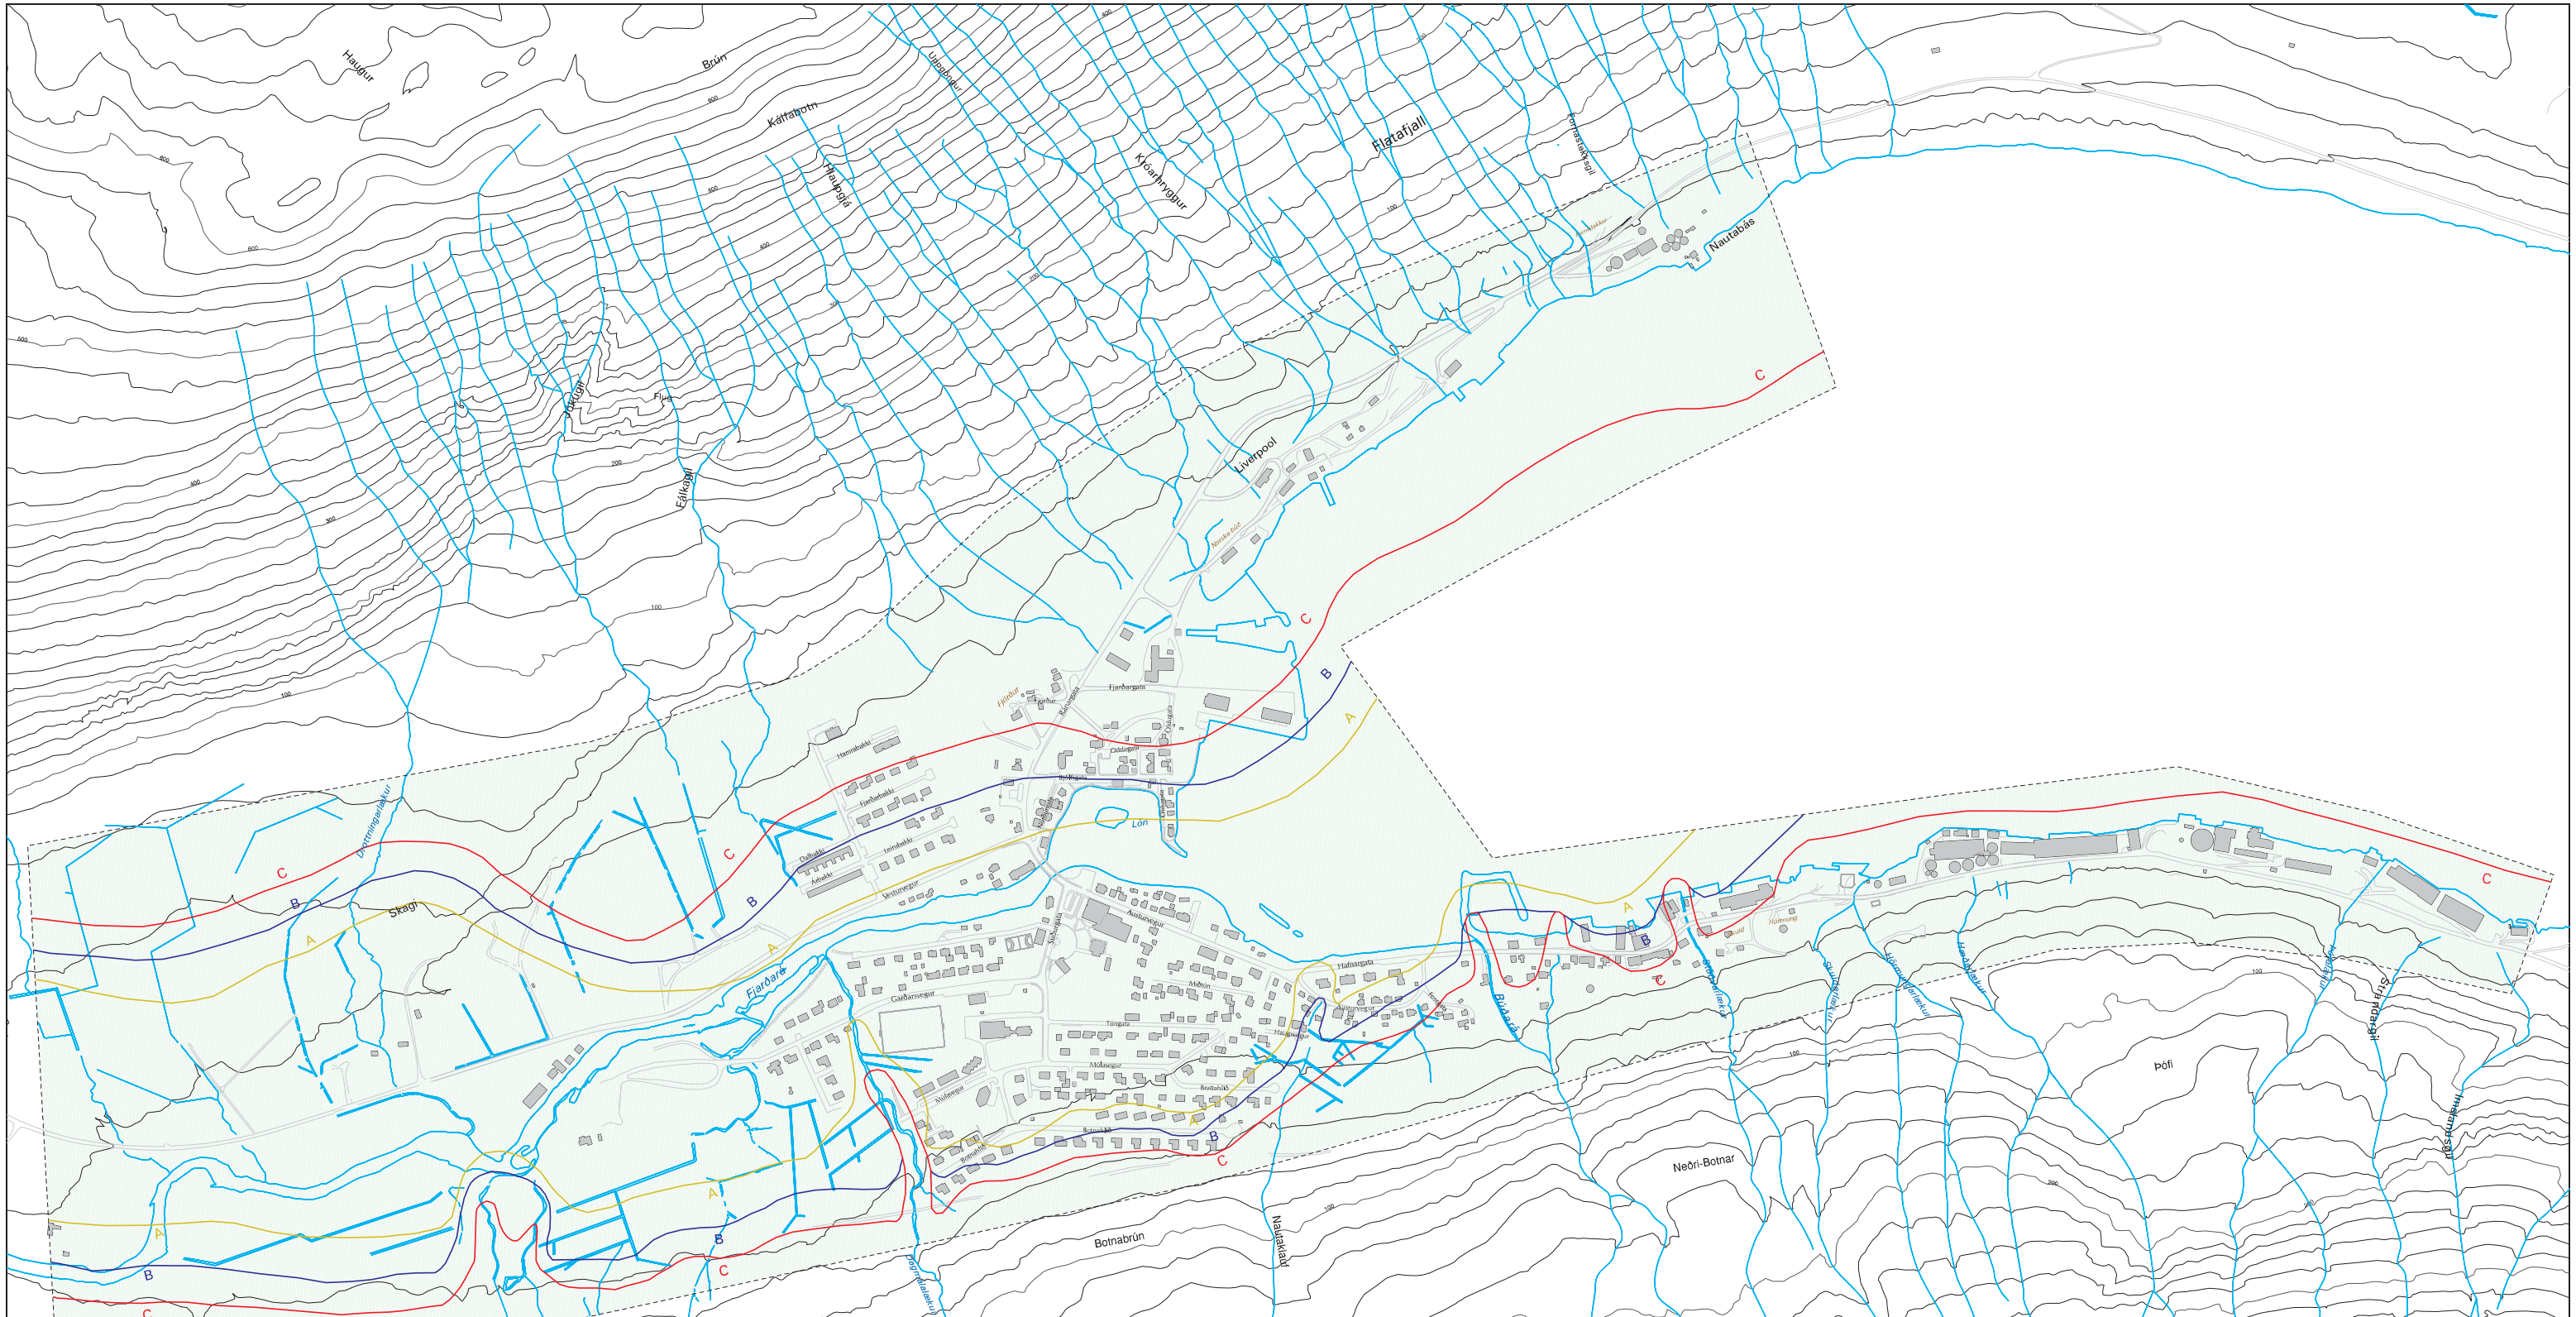
Seyðisfjörður Hættumatskort Hættumat vegna ofanflóða Unnið fyrir hættumatsnefnd Seyðisfjarðarkaupstaðar

Kortinu fylgir greinargerð þar sem gerð er grein fyrir helstu forsendum, aðferðafræði og niðurstöðum hættumatsins.
Mát á hættu vegna ofanflóða á Seyðisfjörð. Greinargerð með hættumatskort. Hættumatsnefnd Seyðisfjarðarkaupstaðar, maí 2002.

- A | Hættumatskort fyrir Seyðisfjörð (Hættumatsnefnd Seyðisfjarðarkaupstaðar, 2002).
- B | Gróður og fuglar ofan Öldunnar og Bakkahverfis á Seyðisfirði (Náttúrustofa Austurlands, 2019).
- C | Fornleifaskráning vegna umhverfismats snjóflóðavarna á Seyðisfirði (Bryndís Zoega & Guðný Zoega, 2019).
- D | Minnisblað Eflu um skuggavarp við snjóflóðavarnargarða á Seyðisfirði (Efla, 2019).
- E | Minnisblað Eflu um vindafar við snjóflóðavarnir á Seyðisfirði (Efla, 2020).
- F | Umsagnir sem bárust á kynningartíma frummatsskýrslu.

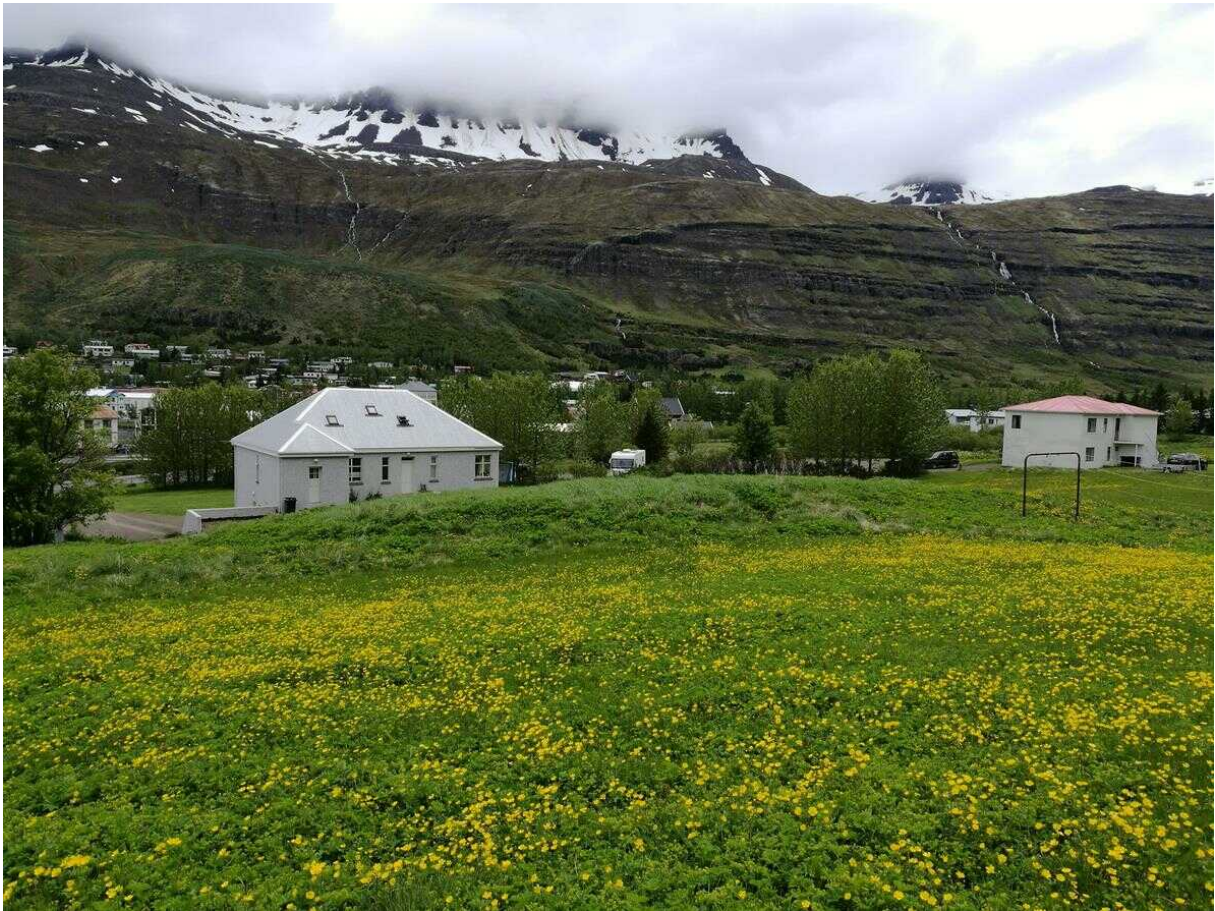
Seyðisfjörður-2048-1

Mynd 1. Bæjarhóllinn í Firði [2048-1] er fyrir miðri mynd. Beint aftan hans er íbúðarhúsið Fjörður 3.

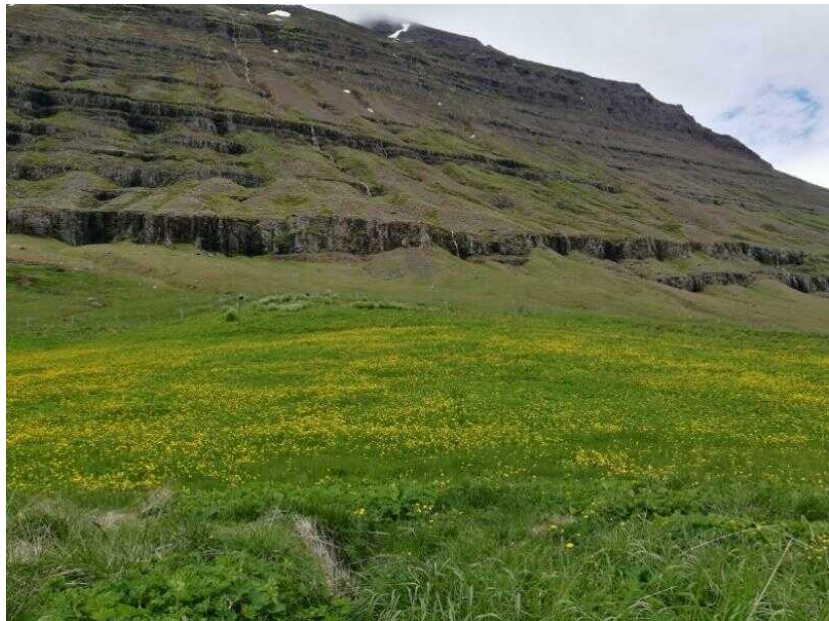
Guðmundur Ólafsson (1998, bls. 10) tók skurð í vesturenda tóftarinnar árið 1998 og taldi að þar hefði staðið útihús, ekki eldra en frá síðari hluta 19. aldar.

Mynd 2. Útihús [2048-2] stóðu ofarlega í túni. Rétt neðan núverandi girðingar. Horft er upp eftir túninu til norðvesturs.

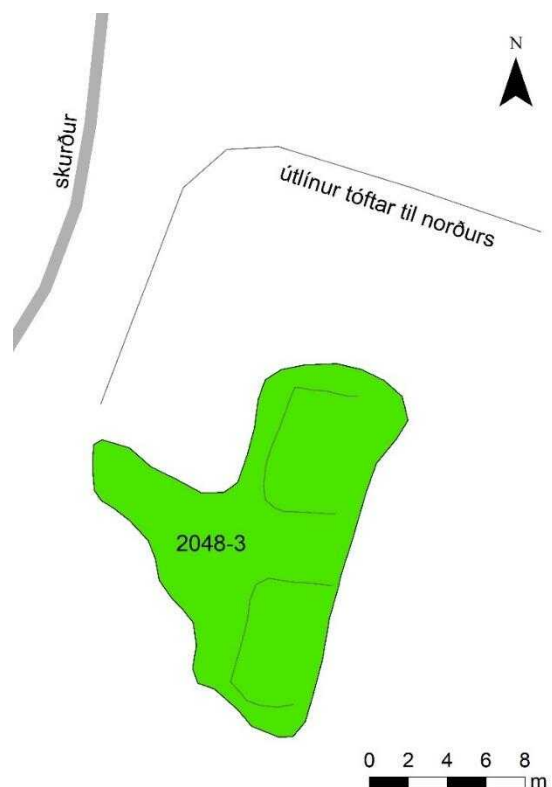
Tóftin er vel greinileg en talsverður gróður var þegar skráning fór fram sem getur haft áhrif á túlkun á útliti minjanna. Hún er í heild 16x28 metrar að utanmáli. Til austurs eru tvö greinileg hólf og einhver veggjalög að vestan en ekki eins glögg. Þar norðan við er L-laga veggur. Húsið hefur að öllum líkindum snúið stöfnum til austurs. Veggir eru allt að 60cm háir og mest um 3m á breidd.

Mynd 4. Tóftir lítills bæjar [2048-3] sem gætu verið leifar bæjar Gestis Sigurðssonar.

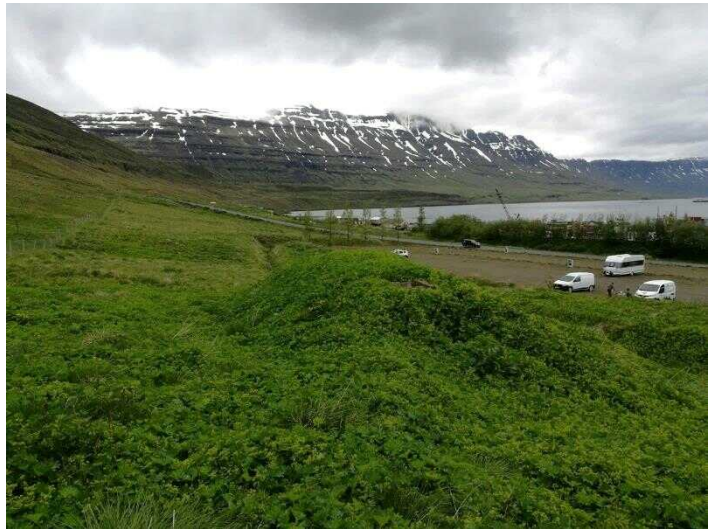
Neðst í fjallshlíðinni, um 90m nnv af bæjarhólnum í Firði [2048-1] eru tóftir lítills bæjar [2048-3] og 15m norðvestan við hann er gamall steinsteypur brunnur. Skurður er austan við brunninn.

Mynd 5. Brunnur [2048-4]. Horft er til norðurs (nna).

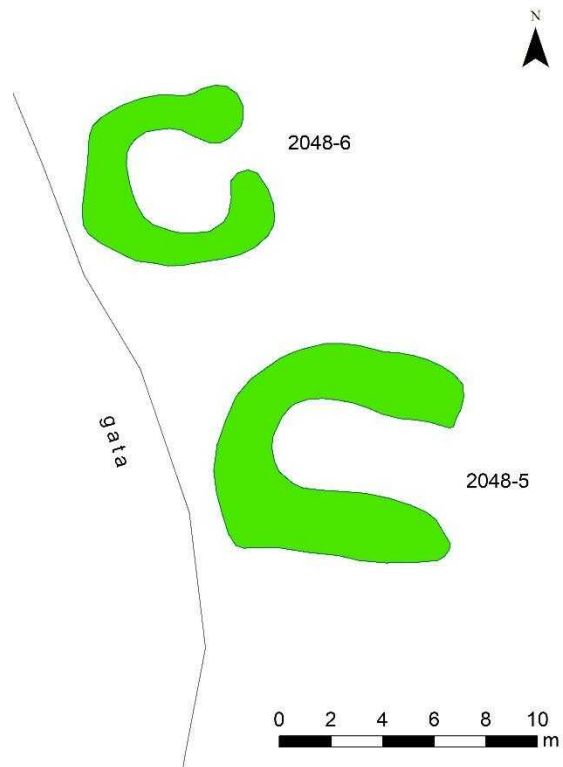
Syðri tóftin snýr austur-vestur og hafa dyr eða þil snúið mót austri. Hún er 8x9m að utanmáli og veggir eru 20-30cm háir og um 1,5m á breidd.

Mynd 6. Tóftir [2048-5 og 6].

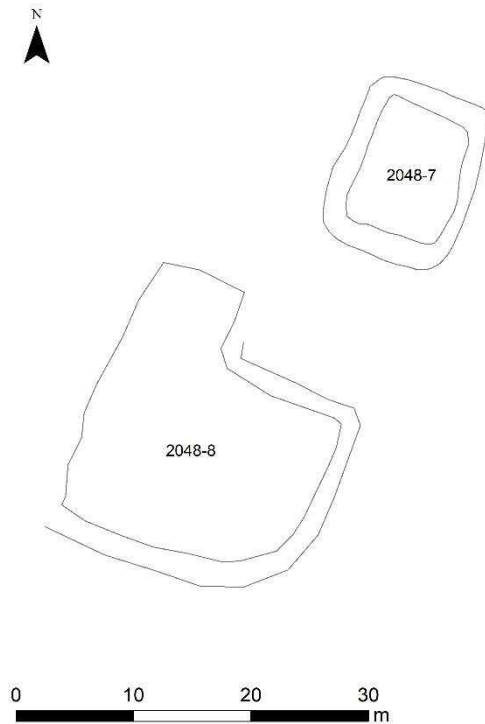
Nyrðri matjurtagarðurinn og jafnframt sá minni er 11x15m að utanmáli. Veggir eru grjóthlaðnir, 30-70cm háir og um 1m á breidd, en að stórum hluta grónir grasi og mosa.

Mynd 7. Matjurtagarðar [2048-7 og 8].

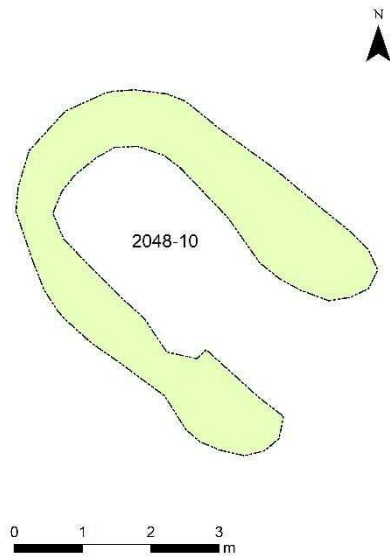
Meint tóft er fremur ógreinileg, veggir lágir og algrónir. Hún er 3,5x5m að utanmáli og snýr norðvestur-suðaustur. Ekki verður fullyrt að þetta sé tóft og gæti verið um náttúrulegt fyrirbæri að ræða.

Mynd 8. Tóft [2048-10] gæti einnig verið náttúruleg myndun.

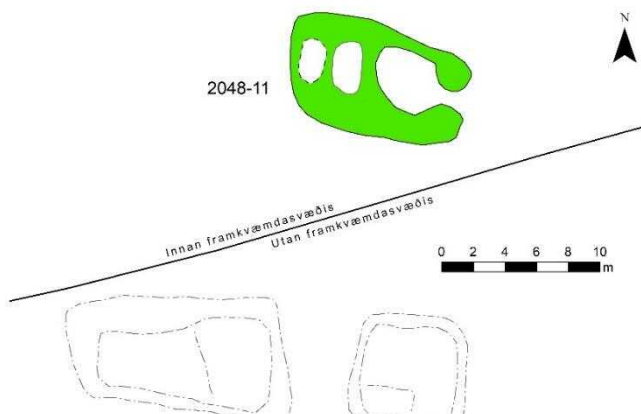
Seyðisfjörður-2048-11

Mynd 9. Tóftin [2048-11] er innan framkvæmdasvæðis. En minjarnar neðan línu eru utan svæðis.

Tóftin snýr austur-vestur og er 7x11m að utanmáli, algróin grasi og mosa. Dyr hafa snúið til austurs og virðist tóftin tvískipt en veggir til vesturs (upp í brekkuna) eru frekar óljósir. Veggir eru 20-60cm háir og mest um 1m á breidd.

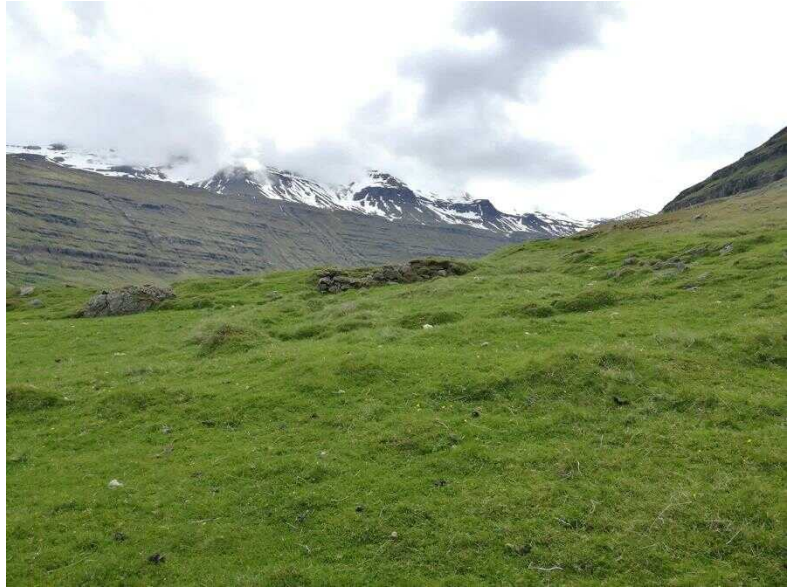
Neðan undir Réttarhólum tæplega 120m norðvestur af gamla bæjarhólnum [2048-1] í Firði og 7m austan (neðan) við útihúsatóft [2048-14] er grjóthleðsla sem myndar ferhyrnt svæði.

Mynd 11. Fyrir miðri mynd er hleðsla [2048-15] og á bakvið sést í tóft [2048-18]. Horft er til suðurs.

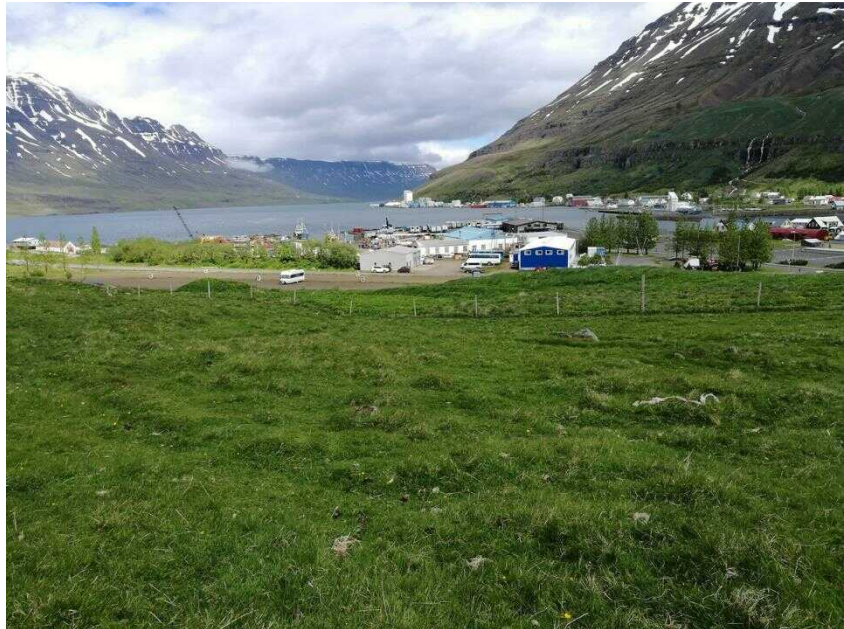
Tæplega 120m norðaustur af gamla bæjarhólum [2048-1] í Firði og tæplega 30m austur af útihúsatóft [2048-13] er garðlag sem myndar ferkantaða flöt.

Mynd 12. Hleðsla [2048-17] er neðarlega á mynd. Horft er til norðausturs.

Garðlagið er 11x11m að utanmáli og 10-40cm hátt. Það er um 80cm breitt og grasi vaxið. Það er dæld eða lítið hól í norðvestur horni svæðisins. Nokkrir steinar sjást í útveggjum og á svæðinu innan garðlagsins en annars er tóftin grasi gróin.

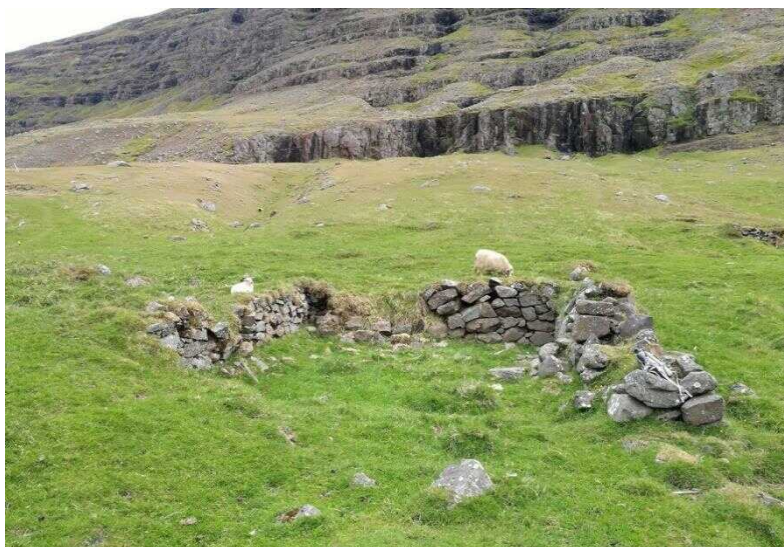
Seyðisfjörður-2048-18

Mynd 13. Fjánhústóft [2048-18]. Horft er upp hlíðina til vesturs.

Tóftin er innan framkvæmdasvæðisins. Fjárhúsin eru talin vera byggð eftir 1925. Einungis mannvirki sem orðin eru eldri en 100 ára teljast til fornleifar skv. lögum um menningarminjar (Nr. 80/2012) og falla undir verndarákvæði laganna. Minjastofnun telur skráningu fjárhústóftarinnar fullnægjandi mótvægisáðgerðir.

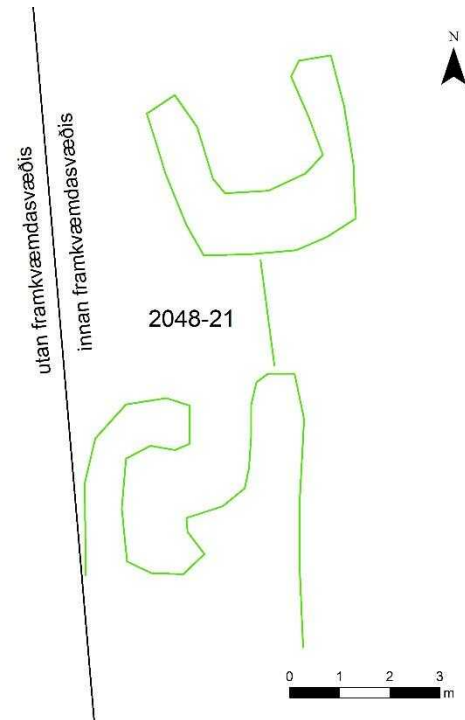
Tóftirnar eru skráðar sem ein heild þar sem að þær eru tengdar með stuttum garði. Nyrðri tóftin snýr norður-suður og er 3,5x5m að utanmáli. Veggir eru algrónir grasi en 2 stórir steinar eru í norðurenda tóftar. Garðlag liggur til suðurs frá henni að hinni tóftinni sem er einnig gróin grasi. Hún er heldur óljósari að lögun en er að líkindum um 3x4m að utanmáli og mögulega tvískipt. Veggir tóftanna eru 10-40cm háir og mest tæpur metri á breidd. Garðlagið á milli tóftanna lokar af neðri hluta gilsins.

Mynd 14. Tóft [2048-21] er neðst í grunnu gili.

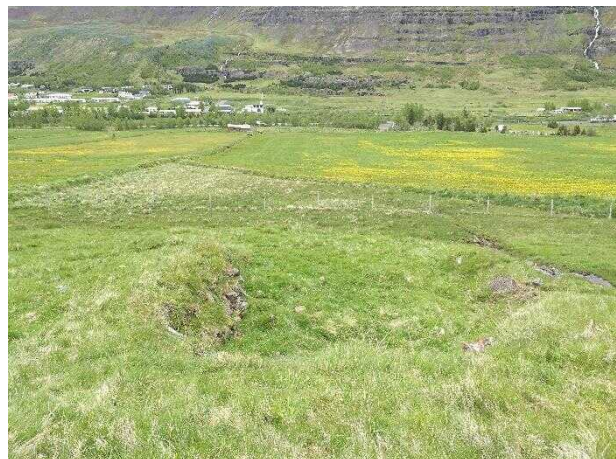
Tóftin er ekki sýnd á korti Jóns Víðis af Seyðisfjarðarbæ frá 1925 og telst því líklega ekki til fornleifa skv. lögum. Hún er á mörkum framkvæmdasvæðis og lendir austasti hluti veggjanna í línunni sem afmarkar svæðið.

Mynd 15. Tóft [2048-26], horft í austur.

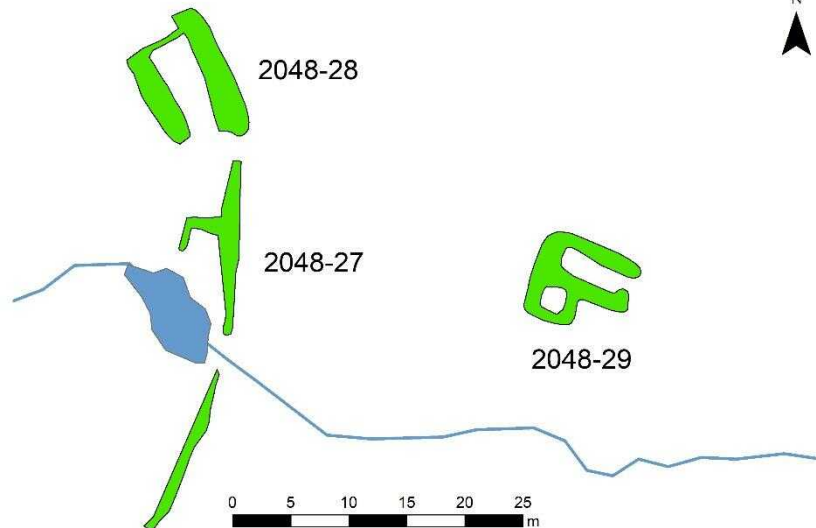
Neðan svokallaðs Stekkjarhnauss eru leifar grjóthlaðinnar sundlaugar [2048-27]. Nyrst við nyrðri grjóthleðsluna eru lágur hleðsluleifar búningsklefa.

Mynd 17. Sundlaugin [2048-27] og búningsklefinn [2048-28] eru frá því um aldamótin 1900 en stekkurinn [2048-29] er eldri.

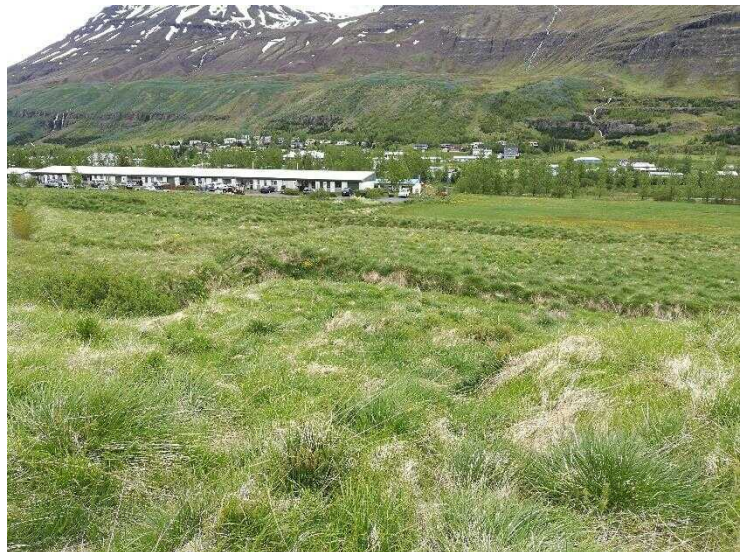
Vatn virðist hafa verið leitt í lækinn úr öðrum læk norðan við og má sjá vatnsrásina á loftmynd.

Mynd 18. Horft til austurs yfir myllutóft [2048-30] ofan Mylluholtsmýrar. Tóftin er fyrir midju myndar en var nokkuð óglögg vegna gróðurs.

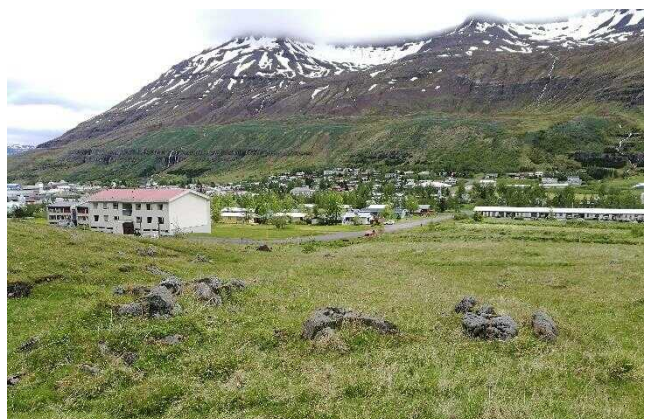
Tóft er í grónum móa 90m ofan og suðvestan blokkar á Gilsbakka 1.

Mynd 19. Tóftarleifar [2048-31] í móa ofan Gilsbakka.

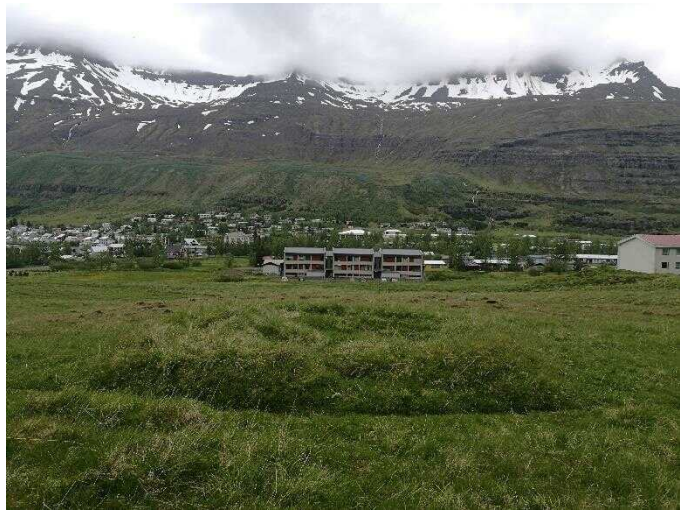
Syðst í Fjarðartúni, 230m suðvestur af bæjarhólnum eru tóftir, líklega af kvíum. Í örnefnaskrá Fjarðar (eftir Jón Jónsson, bls. 9) segir: „Kvíar: Fremst í Fjarðartúni“.

Mynd 20. Tóft [2048-32] á svokölluðum Kvíum, syðst í túni Fjarðar.

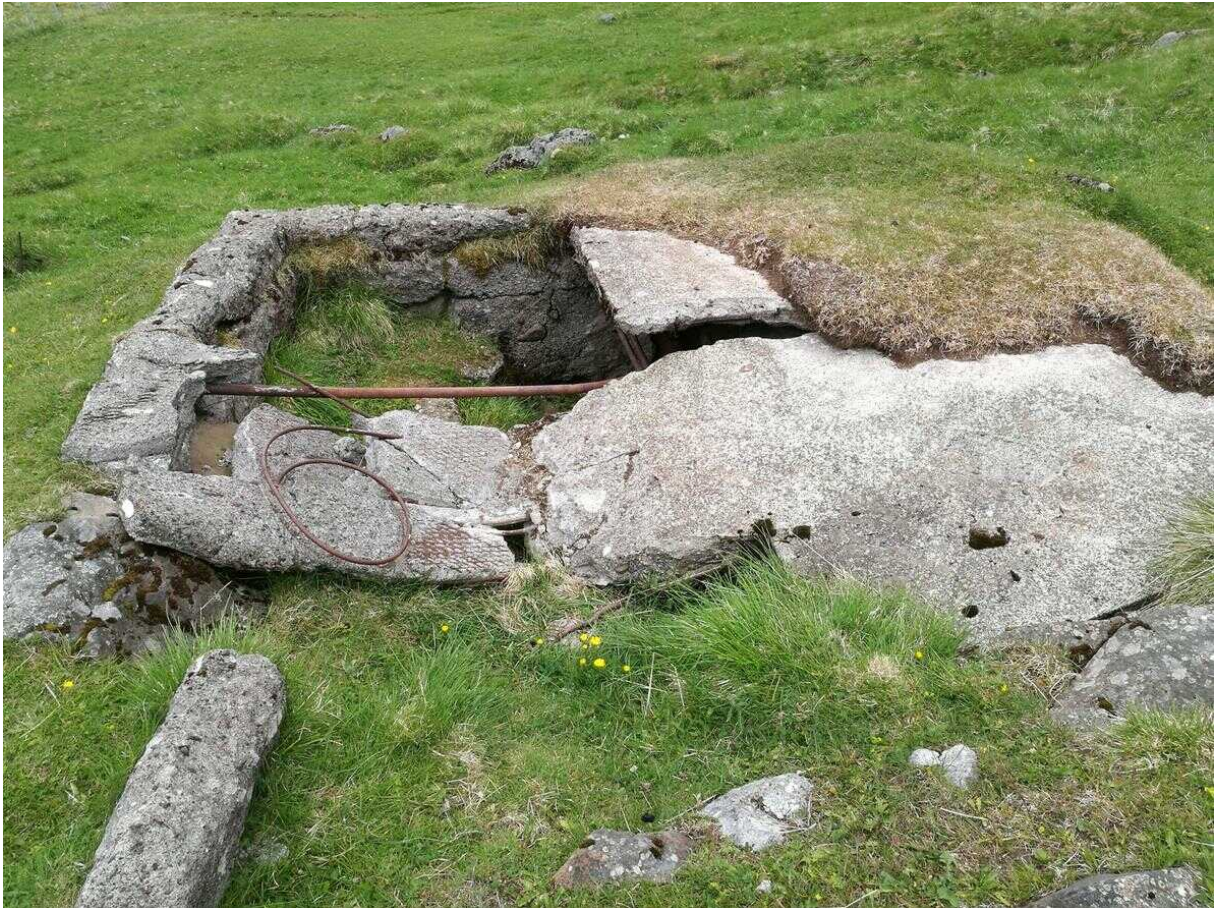
Seyðisfjörður-2048-34

Mynd 21. Steypt bygging, líklega byrgi, [2048-34] frá tímum síðari heimsstyrjaldarinnar.

Hlutverk: Óþekkt, byrgi

Tegund: Steinsteypa

Hættumat: Mikil hættu. Minjarnar eru innan framkvæmdasvæðis.

Ofan túns í Firði, um 75m norðvestur af gamla bæjarhólnum [2048-1] er steipt bygging, líklega byrgi.

Byggingin er um 3x3m að utanmáli en norðan við er niðurgroftur og steinar í kanti hans. Vegghæð að utan er um 10cm og byggingin er á að giska 90cm djúp. Steypan er blönduð grjóti og það sér bæði í steypustyrktarjárn og járnnet. Steipt plata er yfir rúmlega helmingnum af byggingunni. Gólfplatan er farin að gróa upp. Byggingin hefur verið reist upp við stóran náttúrustein.

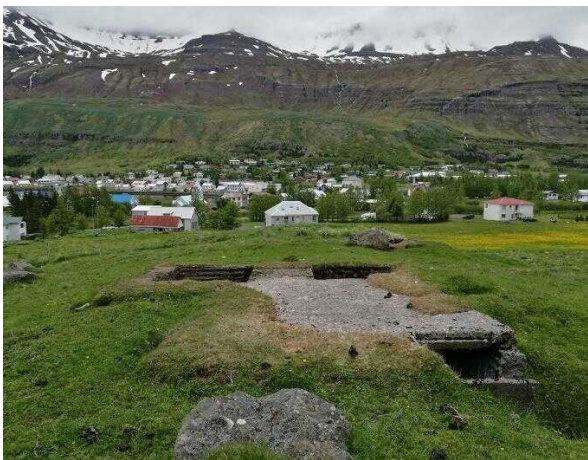
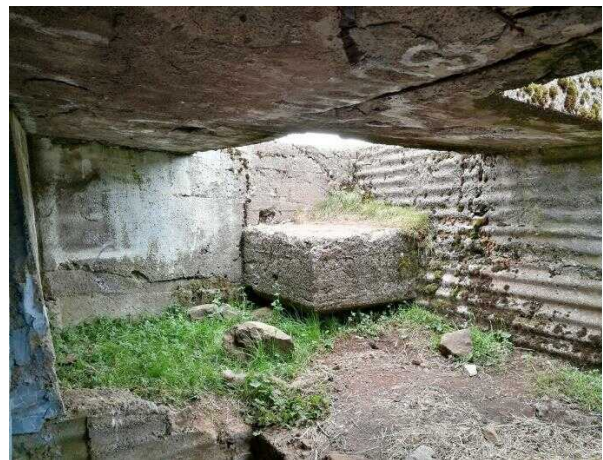
Seyðisfjörður-2048-35

Mynd 22. Á myndinni til vinstri er horft til austurs yfir byggingu [2048-35].

Mynd 23. Myndin er tekin ofan í byggingunni.

Hlutverk: Óþekkt, byrgi

Tegund: Steinsteypa, niðurgroftur

Hættumat: Mikil hætta. Minjarnar eru innan framkvæmdasvæðis.

Byggingin er 4x5 að utanmáli. Veggir og

loftplata eru steinsteipt. Dýpt byrgisins er um 180cm og platan ofan á 15-20cm þykk. Hæð veggja að utan er um 10cm og þykkt þeirra 20cm. Til austurs eru tvö ferhyrnd göt ofan í plötuna

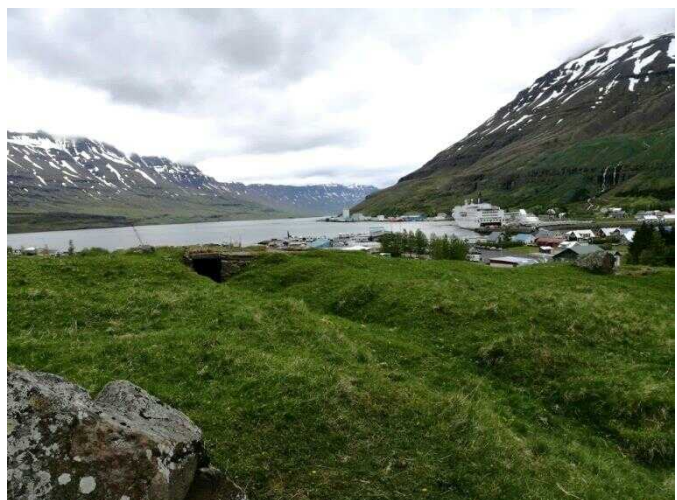
Mynd 24. Skurður liggur að suðvesturhorni byggingar [2048-35]

og eins á norðvesturhorni en þar gæti hafa verið útgangur. Steinsteyp t sula er í miðri byggingu. Steypan er að hluta rákuð að innan og hefur líklega verið notað bárujárn þegar steyp var. Ofan í byrginu er veggjakrot á nokkrum veggjum og á súlunni. Skurður (skotgröf?) liggur til suðurs frá byggingunni, mest um 50cm djúpur og rúmlega metri á breidd. Hann beygir svo til suðausturs og nær niður að girðingu og er um 40m á lengd.

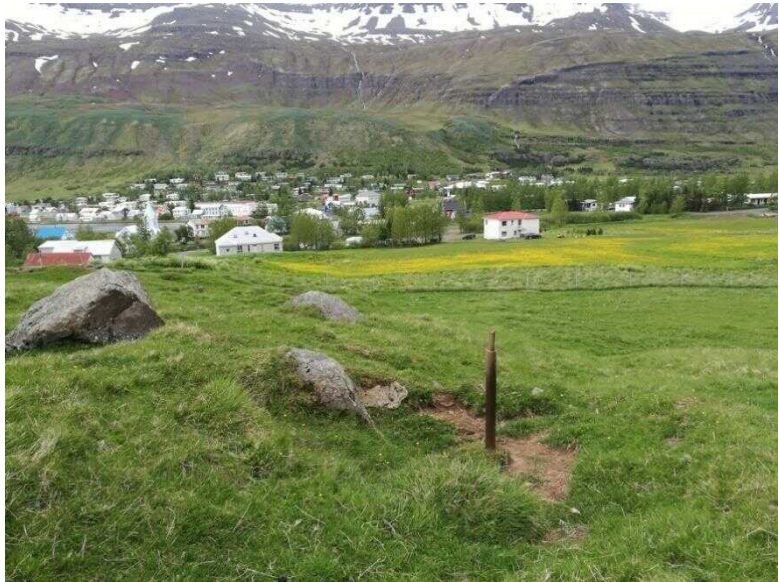
Seyðisfjörður-2048-36

Hlutverk: Byssuhreiður

Tegund: Hleðsla, járnstöng

Garðlagið er um 10-60cm hátt og um 70cm breitt. Það er grasi gróið og inn í því er járnstöng, líklega leifar af festingu fyrir byssu. Óvíst er hvort garðlagið utan með hafi verið hlaðið eða hvort því hafi verið mokað upp.

Mynd 25. Járnstöngin hægra megin fyrir miðri mynd, eru leifar fallbyssustæðis [2048-36].

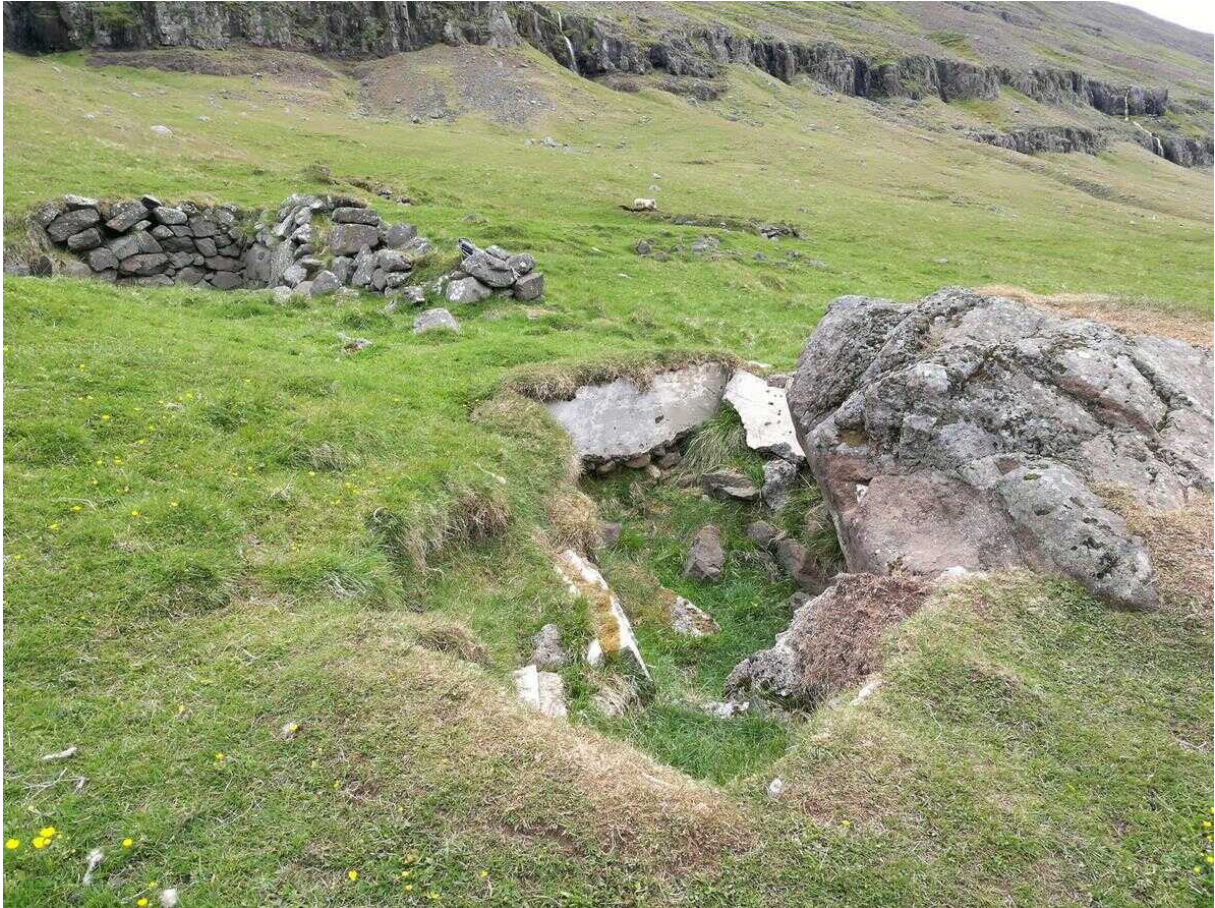
Mynd 26. Steyptur niðurgrafinn veggur upp við stóran stein [2048-76]. Í efra horni til vinstri sést í tóft [2048-18].

Grafið hefur verið niður með steininum og síðan steyptur veggur þar ofan í. Innanmál er 1x3,5m. Niðurgröfturinn er 50-80cm djúpur og breidd steypuveggjanna um 20cm. Steypan í veggjum illa farin. Hlutverk byggingar er óljóst en líklegt er að hún sé frá tímum seinni heimsstyrjaldar.

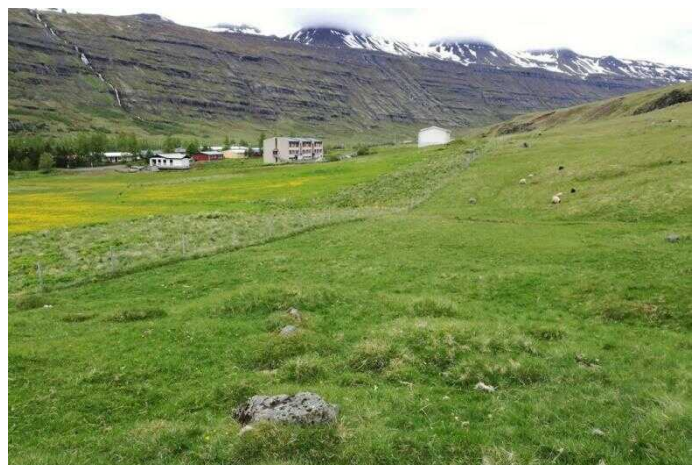
Mynd 27. Þúfur og þústir í gróinni brekku [2048-38]. Horft er nokkurn veginn til suðurs.

Óvíst er hvort að þarna hafa verið mannvirki en þarna eru þúfur eða þústir 10-30cm háar og nokkrir steinar inn á milli. Þetta gætu verið leifar mannvirkja en einnig gæti verið um náttúrulega myndun að ræða.

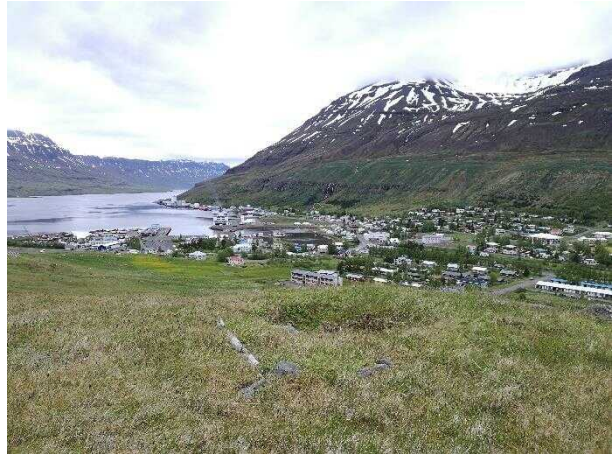
Mynd 28. Niðurgrafið skotbyrgi [2048-39] neðst á Stekkjarhnausi. Horft til nna.

Niðurgröfturinn er ferhyrndur 2,5x2,5m að stærð og um 50cm á dýpt, grjóthlaðinn að innan.

Líklega er þarna um að ræða niðurgrafið skotbyrgi frá hernámsárunum.

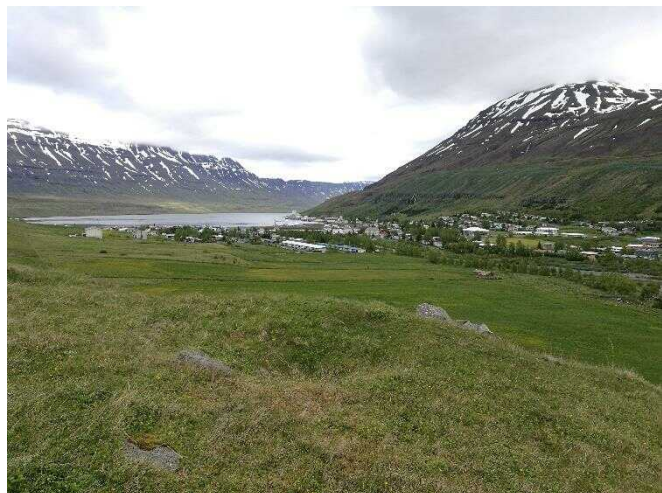
Mynd 29. Niðurgrafið skotbyrgi [2048-40] ofan Skaganámu. Horft til nna.

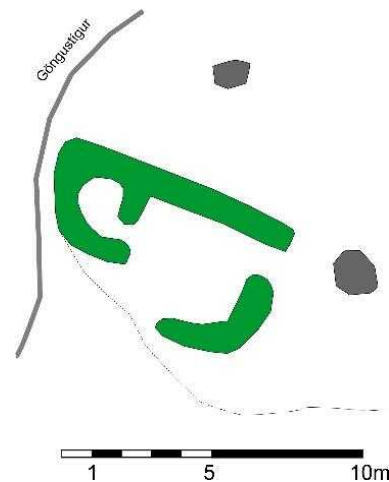
Mynd 32. Yfirlitsteikning af Stekkjartóft [2048-46].
