SNJÓFLÓÐAVARNIR Á SEYÐISFIRÐI ALDAN OG BAKKAHVERFI

Matsskýrsla

**Mat á umhverfisáhrifum
Júní 2020**

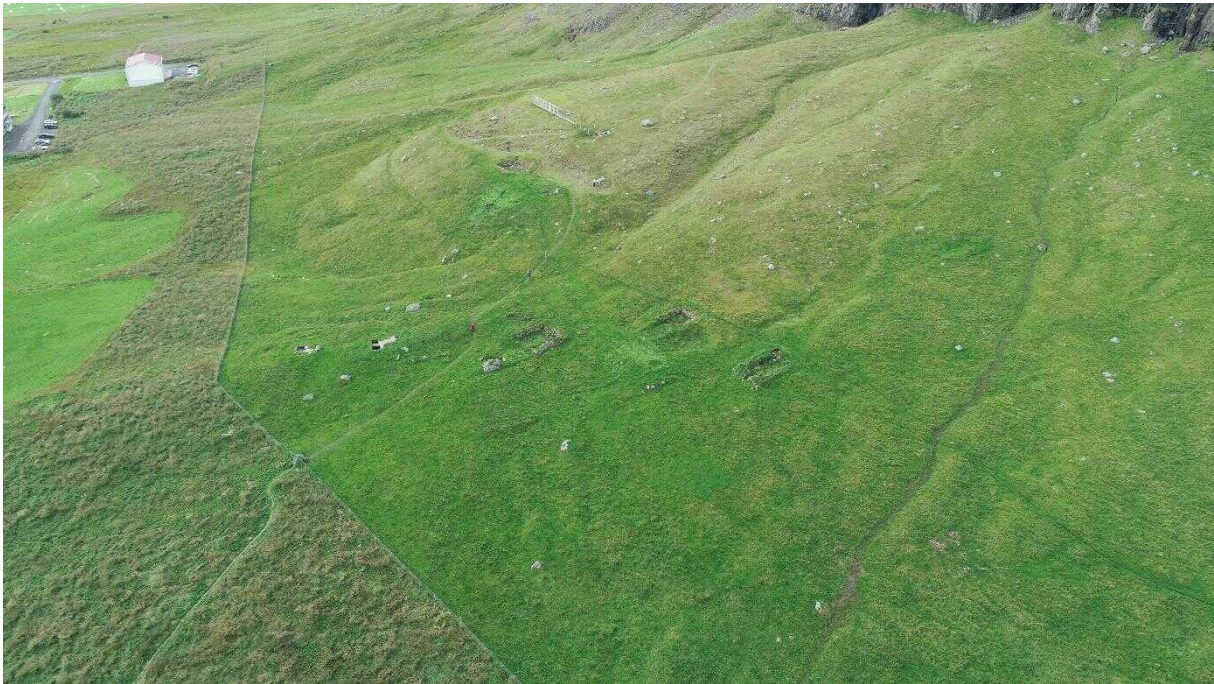
Mynd 33. Yfirlitsmynd sem sýnir tóftir efst í túni Fjarðar. Þrjár gleggstu tóftirnar eru leifar útihúsa frá 20. öld og voru þar standandi hús að hluta árið 1977. Þau hús standa nokkurn veginn þar sem húsin stóðu sem fóru í snjóflóðinu 1885. Fyrir miðri mynd hægra megin við göngustíg eru líklega leifar bæjarins Neðra-Jaðars. Vinstra megin við stíginn eru steipt byrgi frá hernámsárunum.

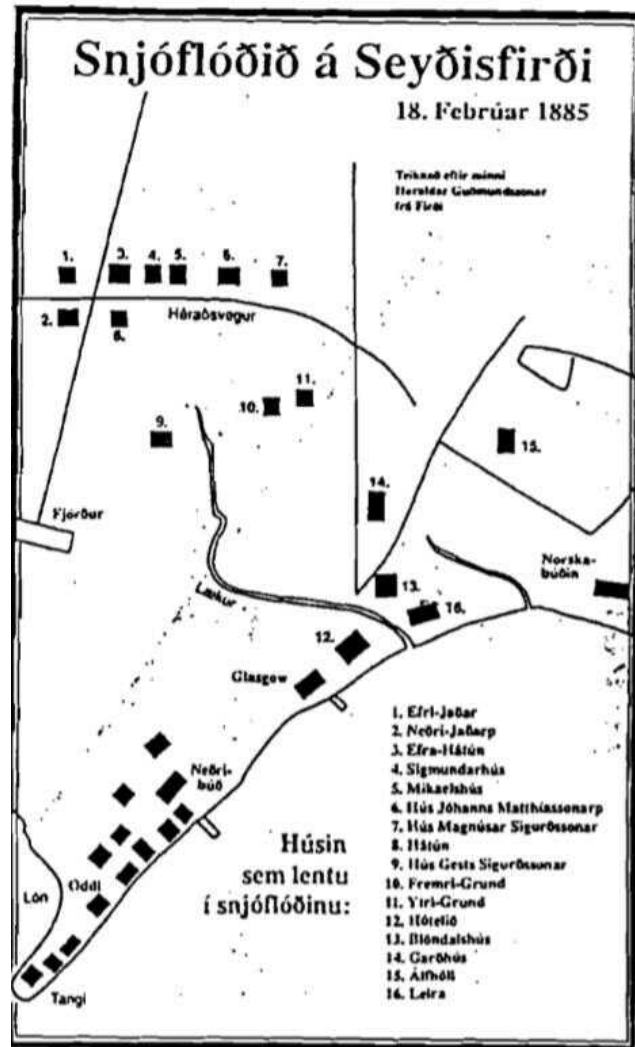
Mynd 34. Uppdrátturinn er fenginn úr greinargerð Védurstofunnar um hús á Seyðisfirði (bls.4) og er gerður eftir teikningu Haraldar Guðmundssonar. Línan sem liggur beint upp frá bæjarhólum skiptir upp túninu í Frampart, vinstra megin línu, og Útpart, hægra megin.

Árið 1955 ritaði Haraldur Guðmundsson frá Firði greinargerð með endurminningum sínum um snjóflóðið sem féll, er hann var barn að aldri, á byggðina í landi Fjarðar. Í greinargerðinni lýsir hann atburðinum og telur m.a. upp húsín sem hurfu eða skemmdust í flóðinu. Hann teiknaði einnig uppdrátt (sjá mynd 35) sem sýnir afstöðu húsanna og bæjarstæðis Fjarðar. Samkvæmt uppdrættinum voru ellefu hús í og við tún í Firði. Átta húsanna stóðu ofan túns, sitt hvoru megin þjóðbrautar. Ofan götu voru 6 hús, Efri Jaðar, Efra-Hátún, Sigmundarhús, Mikaelshús og hús Jóhanns Matthíassonar. Neðan götu stóðu Neðri-Jaðar og Hátún. Þrjú hús, hús Gests Sigurðssonar, Fremri- og Ytri-Grund voru svo nokkru neðan götunnar, norðan túns. Tvö húsanna, Efri- og Neðri-Jaðar voru á þeim hluta túns sem kallaðist Frampartur en hin húsín á svokölluðum Útparti.

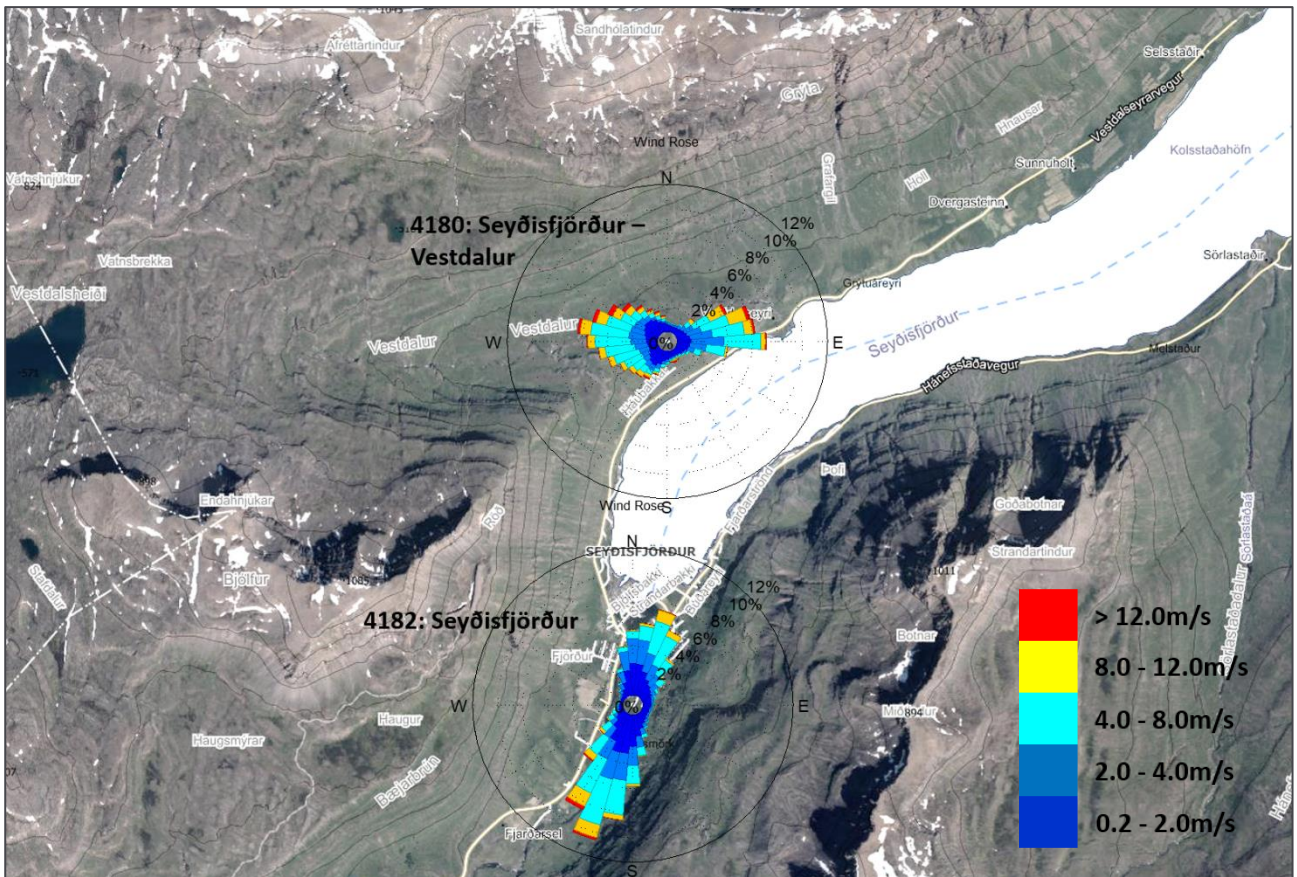
MYND 1 Staðsetning stöðva Veðurstofu Íslands á Seyðisfirði.

Veðurstofa Íslands er með tvær sjálfvirkar veðurstöðvar á Seyðisfirði, stöð 4180 í Vestdal og stöð 4182 sunnan við bæinn. Mælingarnar sýndar hér eru frá 2009-2019 fyrir stöð 4180 og frá 2014-2019 fyrir stöð 4182. Upplýsingar úr veðurstöðvunum eru meðal annars vindhraði (10-mínútna meðalgildi), vindhviða (hæsta 3. sek. gildi frá síðustu skráningu) og tilheyrandi vindátt. Vindrósir fyrir vindgögnin eru sýnd á kortinu á mynd 1 fyrir 36 vindáttir. Vindrósirnar sýna árlega tíðnidreifingu vindátta og vindhraða í prósentum og eru byggð á gögnum fyrir allan vindhraða og allt árið. Dálkarnir í vindrósunum sýna tíðni ákveðinnar vindáttar sem streymir að miðju vindrósarinnar og litirnir sýna tíðni mismunandi vindhraða.

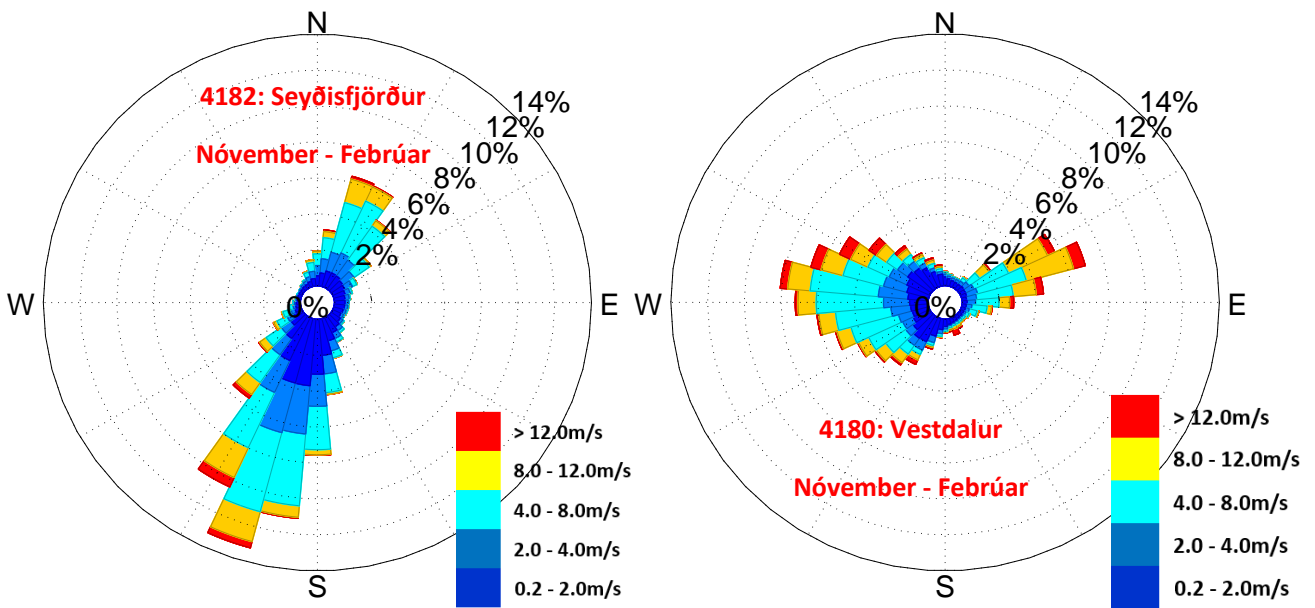
MYND 2 Vindrósir fyrir vetrarmánuðina, nóvember til og með febrúar. Vinstri; fyrir veðurstöð 4182 á Seyðisfirði og til hægri; fyrir veðurstöðvar 4180 við Vestdal.

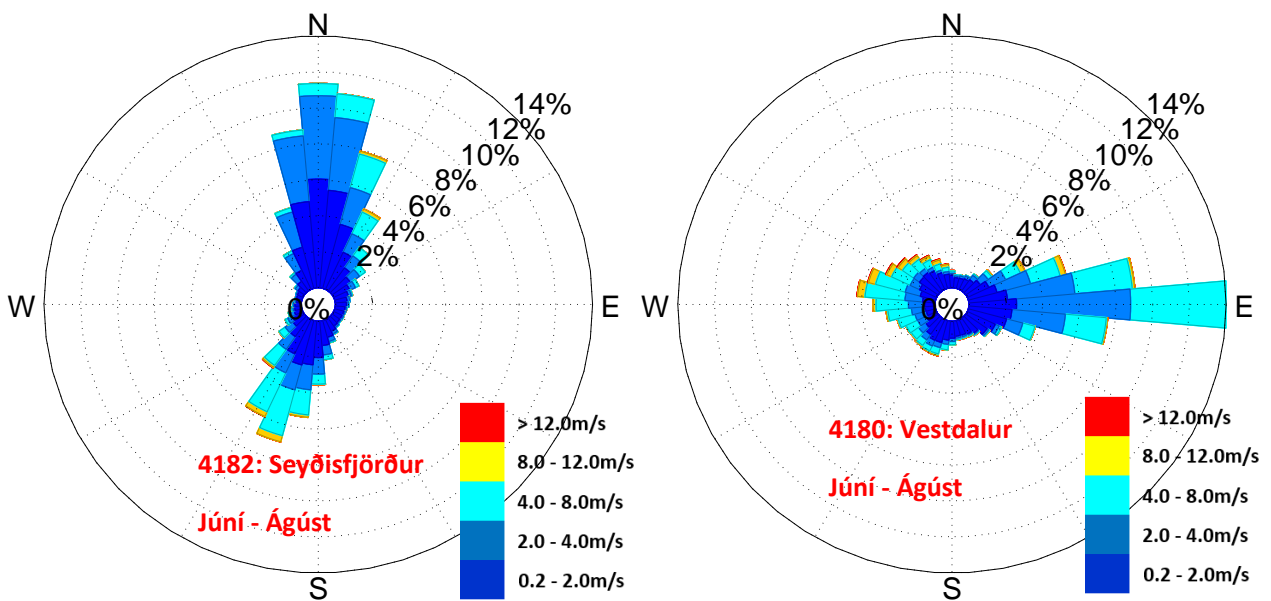
MYND 3 Vindrósir fyrir sumarmánuðina, júní til og með ágúst. Vinstri; fyrir veðurstöð 4182 á Seyðisfirði og til hægri; fyrir veðurstöðvar 4180 við Vestdal.

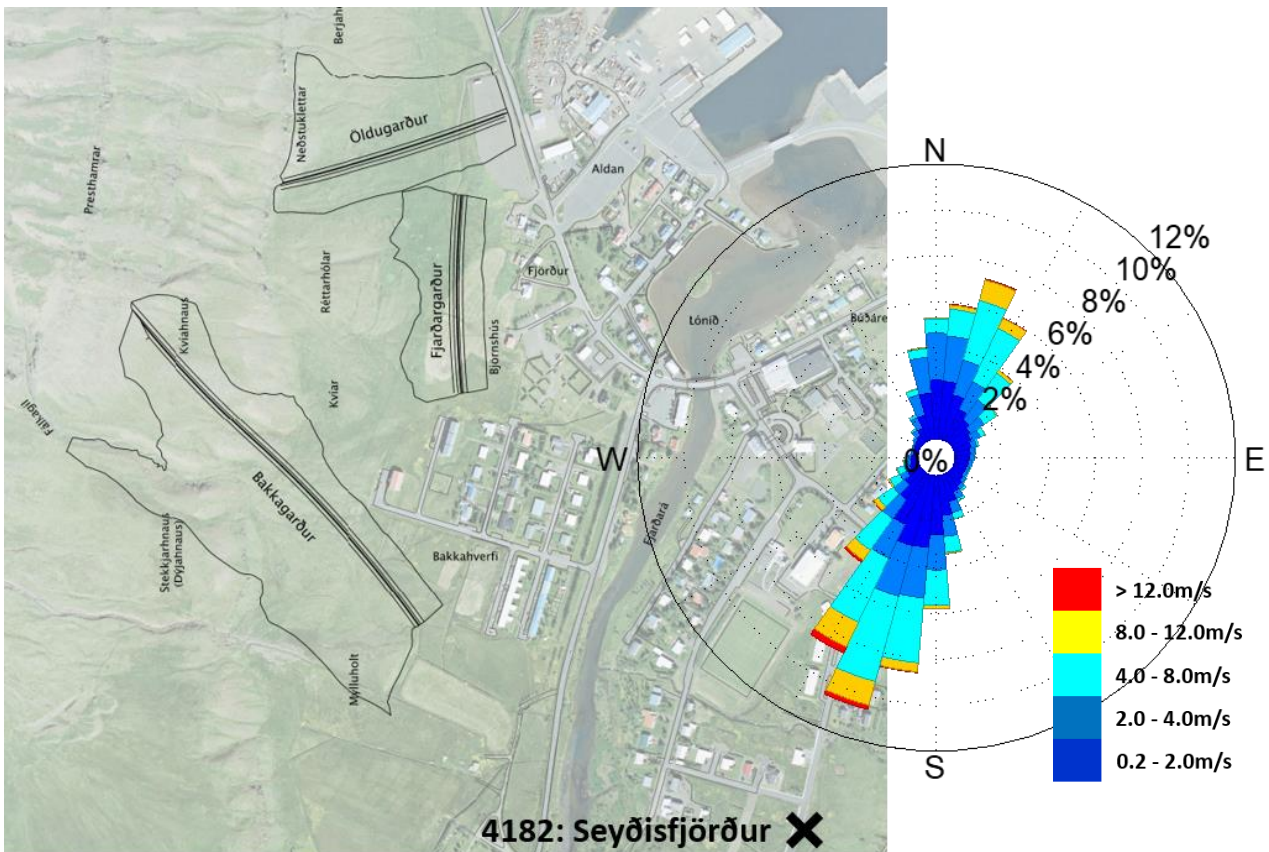
MYND 4 Staðsetning veðurstöðvar 4182 fyrir sunnan bæinn ásamt vindrós byggð á gögnum frá árinu 2014-2019.

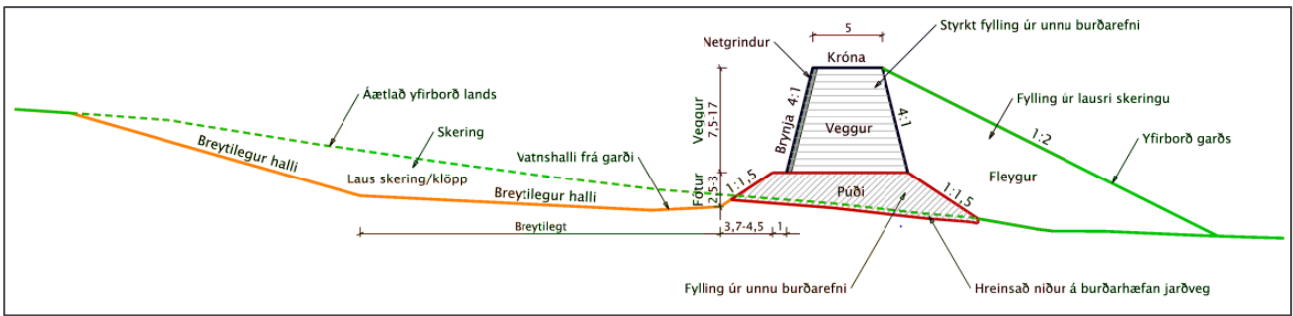
MYND 5 Almennt kennisnið í varnargarða.

Varnargarðarnir eru stór mannvirki og geta því haft áhrif á staðbundið vindafar í kring. Almennt kennisnið í varnargarðana er sýnt á mynd 5. Vindur sem lendir þvert á brattari hlið garðanna flæðir yfir garðinn og það myndast skjólsvæði bakvið garðinn með tilheyrandi hringiðju og vindflökti. Skissa af vindflæði yfir varnargarð er sýnd á mynd 6. Lengd skjólsvæðisins og vindflöktið ræðst af lögun garðsins ásamt hraða og iðustreymi í vindstreminu sem kemur að garðinum.

Ef garðarnir eru samhliða vindáttinni getur vindur streymt með fram garðinum og þeir beint vindinum á ákveðin svæði. Neðri hlið garðanna er hallandi (Fleygur) og vindur sem kemur að þeirri hlið fer meira ótruflað yfir garðinn.

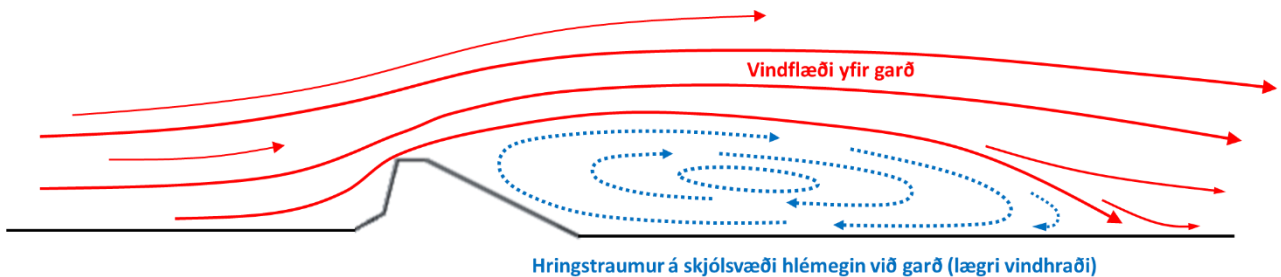
MYND 6 Skissa af vindflæði þvert yfir varnargarð. Vindflæði streymir yfir garðinn og skjólsvæði myndast hlémegin. Á skjólsvæðinu myndast hringiðja með auknu vindflökti. Hringstraumurinn í skjólsvæðinu er sýndur með bláum örvun. Hér er vindhraði lár þar sem garðurinn myndar skjól. Vindflæðið sem streymir óhindrað yfir garðinn er sýndur með rauðum örvun. Vindhraði hér er hærri og háður þeim vindhraða sem kemur að garðinum. Stærð hringiðjunnar og vindflöktið er háð iðustreymi flæðisins og lögun varnargarðsins.

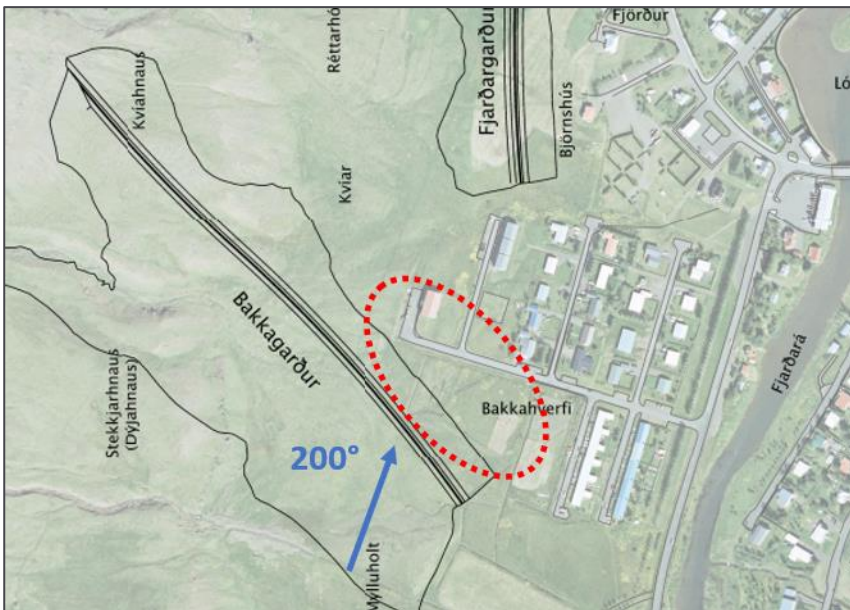
MYND 7 Skissa yfir vindflæði frá suðsuðvestri sem kemur að Bakkagarði.

Bakkagarður snýr nokkurn vegin í NV-SV og tíðar vindáttir frá suðsuðvestri lenda því nánast þvert á brattari hlið Bakkagarðs. Vindátt frá tíðustu áttinni (200° þar sem 0° er norður) er sýnd með blárri ör á mynd 7. Þegar vindur úr þessum áttum lendir á varnargörðunum myndast skjól hlémegin við garðana, líkt og bak við byggingar, en hægfara hringstraumur frá görðum að húsum myndast við jörð og vindflökt eykst á skjólsvæðinu. Lengd skjólsvæðisins ræðst af lögun garðsins ásamt hæð, dýpt og breidd hans. En líklegt er að áhrifasvæðið nái um 50-80 m út frá garðstoppi Bakkagarðs í sunnanáttum (hæð garðs 13 m yfir jörð). Áhrifasvæðið gæti náð inn að efstu blokk við Gilsbakka (sem er í um 70 m fjarlægð frá garðinum). Iðustreymið eða vindflöktið í skjólsvæðinu ræðst einnig af vindhraða og eðli vindflæðisins að garðinum.

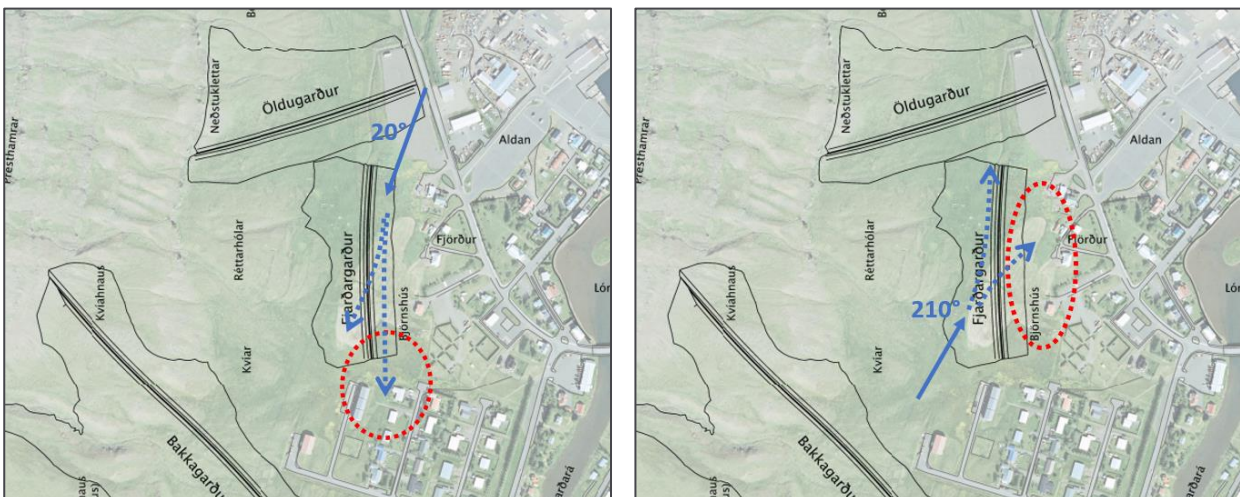
MYND 8 Skissa yfir vindflæði frá norðnorðaustri og suðsuðvestri sem kemur að Fjarðargarði.

Fjarðargarður snýr í N-S og er því nokkurn vegin samhliða tíðustu vindáttunum og áhrif hans því ólíkleg eða lítil. Garðurinn gæti beint smá vindi frá norðnorðaustri á áttina að norðanverðum byggingunum í Bakkahverfinu. Þetta er sýnt með örvunum á myndinni til vinstri á mynd 8. Vindur lendir á fleyg garðsins með halla 1:2 og því áætlað að hluti vindsins verði leiddur yfir garðinn og áhrifin við byggingarnar í Bakkahverfinu lítil.

Sama á við um vind frá suðsuðvestan áttunum sem eru frekar samhliða garðinum (sjá mynd 8 til hægri). Hér beinist vindur með fram garðinum og til norðurs að Öldugarði þar sem engin byggð er. Smá vindur gæti lent á vegg Fjarðargarðs og steypst yfir hann og skjólsvæði myndast hlémeigin. Áhrifasvæðið er háð lögun Fjarðargarðs og iðustreyminu í vindflæðinu sem nálgast garðinn en ekki er talið líklegt að það nái inn í byggð.
