Vegagerðin

Strandavegur um Veiðileysuháls

Greinargerð um ofanflóð

11. september 2020

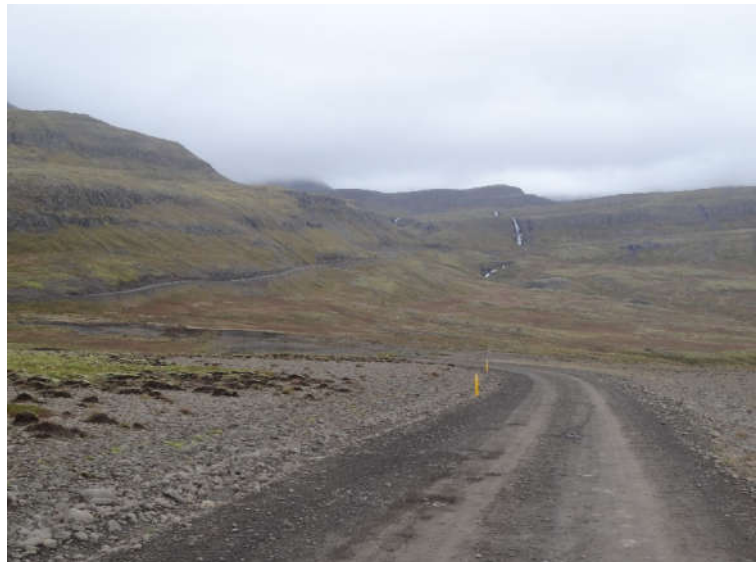
Núverandi vegur liggur um frekar flatt land til að byrja með, fer yfir farveg Krakár í stöð um 600, en síðan byrjar vegurinn að klifra upp hlíðar Veiðileysuháls. Milli stöðva um 1900-2500 er vegurinn upp að Steinhlíð, en þar eru möguleikar á lítilsháttar grjóthruni, sem og smáspýjum í vatnavöxtum. Þar féll auk þess lítið flekaflóð árið 2006 (Halldór Jónsson 2020). Huglægt mat er að hér séu **meðal** áhrif af ofanflóðum.

Mynd 3.1: Horft eftir núverandi vegi í átt að Steinhlíð sem er fyrir miðju. Bæjará sést hægra megin á mynd. Mynd HBJ.

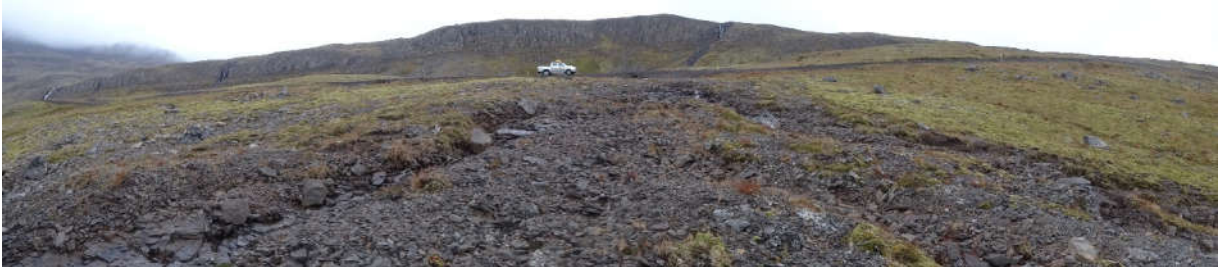
Á þessum kafla virðist ofanflóðahætta vera lítil. Þó er greinilegt að hér vaxa lækir töluvert í vatnavöxtum eins og sjá má á vatnsrásum ofan og neðan við núverandi veg. Huglægt mat er að hér séu **lítil** áhrif af ofanflóðum.

Mynd 3.2: Vatnsrásir neðan við núverandi veg. Mynd HBJ.

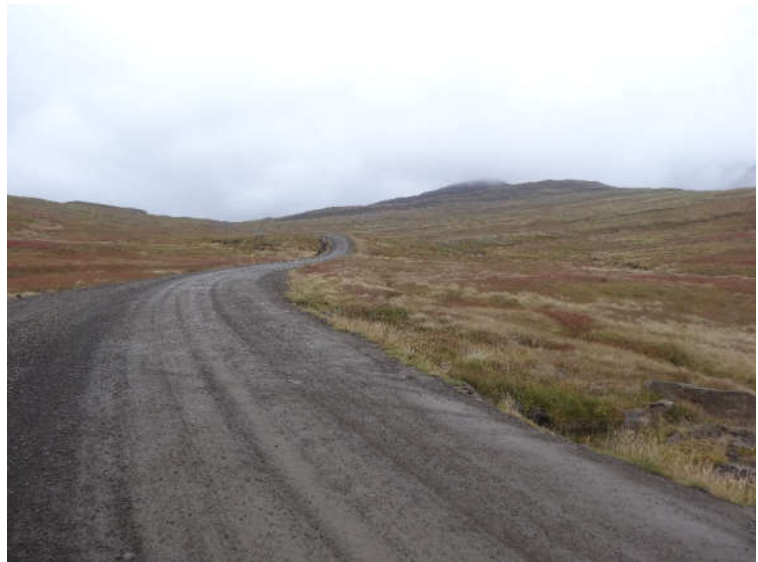
Á þessum kafla er ekki sjáanleg ofanflóðahætta ef frá er talin mögulegir vatnavextir í Búðará, en hér er lítill halli og vatnasvið lítið. Huglægt mat er að hér séu **lítil** áhrif af ofanflóðum.

Mynd 3.3: Horft eftir núverandi vegi til baka upp Kúvíkurdalinn. Hægra megin á myndinni sést í Búðará. Mynd HBJ.

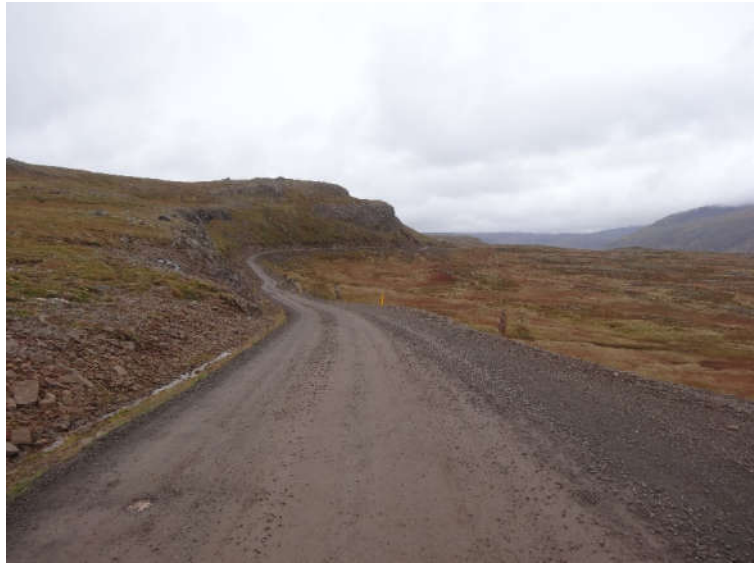
Hér liggur vegurinn um Langahjalla og eru þar nokkrar líkur á lítilsháttar grjóthruni, sem og smáspýjum í vatnavöxtum. Hér hafa verið leiddar líkur á að hafi það hafi fallið skriða í júlí 1967 (Kúvíkurkleif), þó ekki sé hægt að staðfesta það með óyggjandi hætti. Að Langahjalla frátöldum er ekki mikil ofanflóðahætta.

Huglægt mat er að hér séu **meðal** áhrif af ofanflóðum.

Mynd 3.4: Horft eftir núverandi vegi í átt að Langahjalla. Mynd HBJ.

við núverandi veg). En svæðið neðan við Langahjalla hefur kallast Kleifar. Þegar þessi skriða féll var núverandi vegur nýlagður (hann var kláraður árið 1965) og því líklegt að vegagerð undir hlíðum Langahjalla hafi valdið óstöðugleika og skriða fallið í þessum vatnavöxtum. Einnig er mögulegt að þarna hafi vatnavextir borið aur upp á þá nýlagðan veg yfir Kleifar (stöð 7185 við núverandi veg).

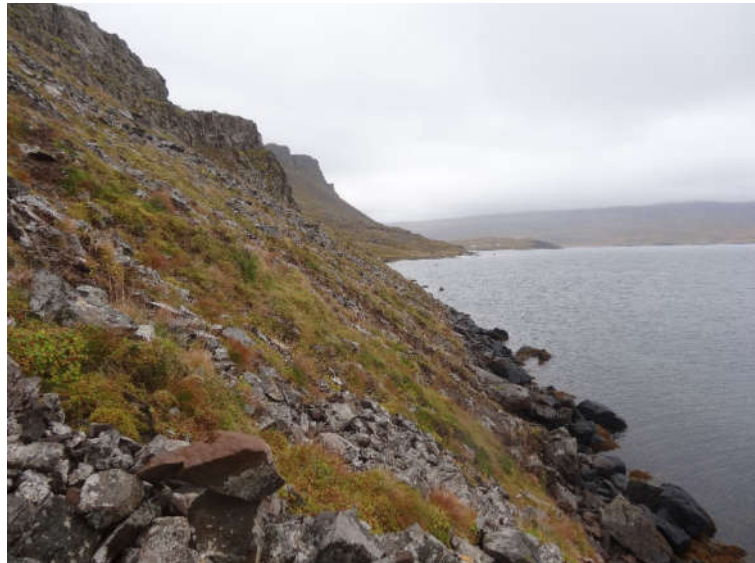
Til að byrja með er veglína 708 utan ofanflóðahættu, en eftir að farið er niður í fjöru og framhjá Kleifarás, fer veglínan um Forvaðahlíð í klettum og gróinni skriðu. Reikna má með að hér geti skapast óstöðugleiki, auk þess sem fallið geti grjót úr klettum. Hér getur skipt máli hvernig veglínan er endanlega hönnuð.

Huglægt mat er að hér séu **meðal** áhrif af ofanflóðum.

Mynd 3.5: Landslag Forvaðahlíðar þar sem veglína 708 fer um. Mynd HBJ.

Helsti munur á núverandi vegi og veglínu 708 er sá að hin síðari liggur yfirleitt neðar og því fjarri hluta af þeim hlíðum þar sem ofanflóð eru líkleg. Sem dæmi eru það Steinahlíð, og Langihjalli. Á móti kemur að veglína 708 fer um Forvaðahlíð, sem er að vísu ekki há, en nokkuð brött og með klettabeltum þar sem grjóthrun geta orðið.

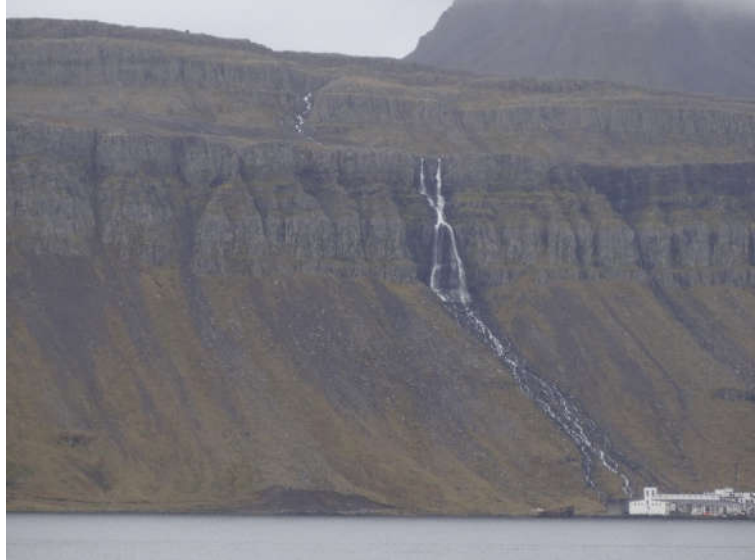
Nokkur lausmassi er í hlíðinni milli stöðva 8500-9200, en samkvæmt upplýsingum frá VÍ er ekki vitað um hreyfingu í þeim lausmassa, þó ekki sé hægt að útiloka að hreyfingin mælist illa ef hún er til norðvesturs (Jón Kristinn Helgason 2019). Þó þarna hafi legið vegur um lausmassan í rúma hálfu öld, þá er ekki hægt að útiloka að hann geti farið af stað, sérstaklega ef breytingar verða á vatnsstreymi um hann, þ.e. í miklum vatnavöxtum eða ef ræsi stíflast.

Mynd 3.6: Landslag neðan við Djúpavíkurhjalla. Mynd HBJ.

Frá stöð um 8900-9700 eru ummerki um skriður og grjóthrun neðan við Djúpavíkurhjalla. Ofanflóð eru þó ekki algeng að mati Jóns Harðar Elfssonar (2020), enda er skriðan víða gróin að sjá. Það er samt ofanflóðahætta úr þessari hlíð, sérstaklega í vatnavöxtum.

Huglægt mat er að hér séu **mikil** áhrif af ofanflóðum.

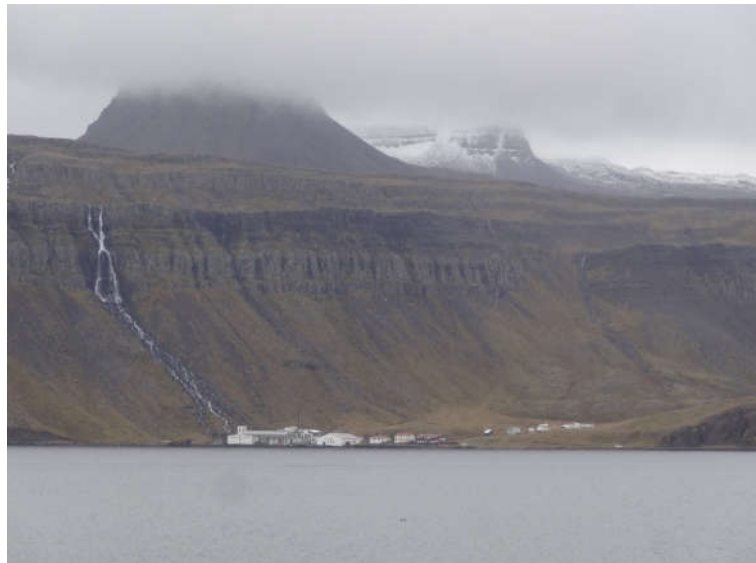
Hlíðarmegin við stöð 10300-10500 er urðarbingur frá lokum síðasta kuldaskaiðs ísaldar. Ólíklegt er að það komi ofanflóð tengd urðarbingnum nema vegurinn verði lagður um sjálfan binginn og skapi þannig óstöðugleika.

Mynd 3.7: Djúpavík, urðarbingur sést til hægri á myndinni. Mynd HBJ.
