LITLABAKKANÁMA

Áframhaldandi efnistaka úr Litlabakkanámu

Umhverfismatsskýrsla

2.1.2023

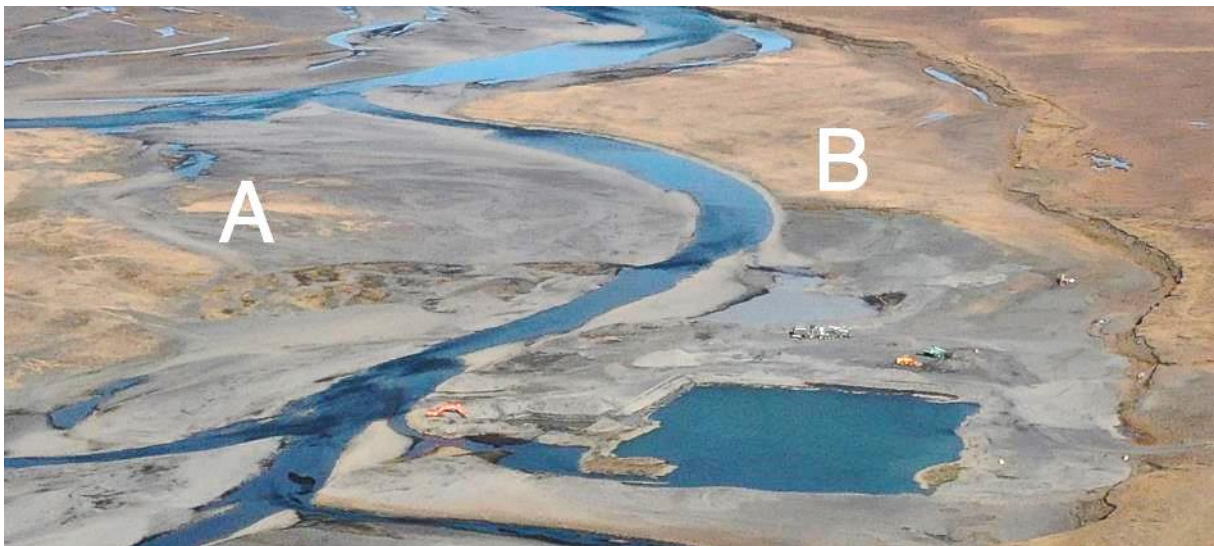
MYND 0.2 Aðalvalkostur felur í sér efnistöku á öllu svæðinu sem afmarkað er á mynd 0.1 en valkostur B felur í sér að eingöngu verði tekið efni úr eyrinni austan við kvíslina sem um hana rennur, svæði B.

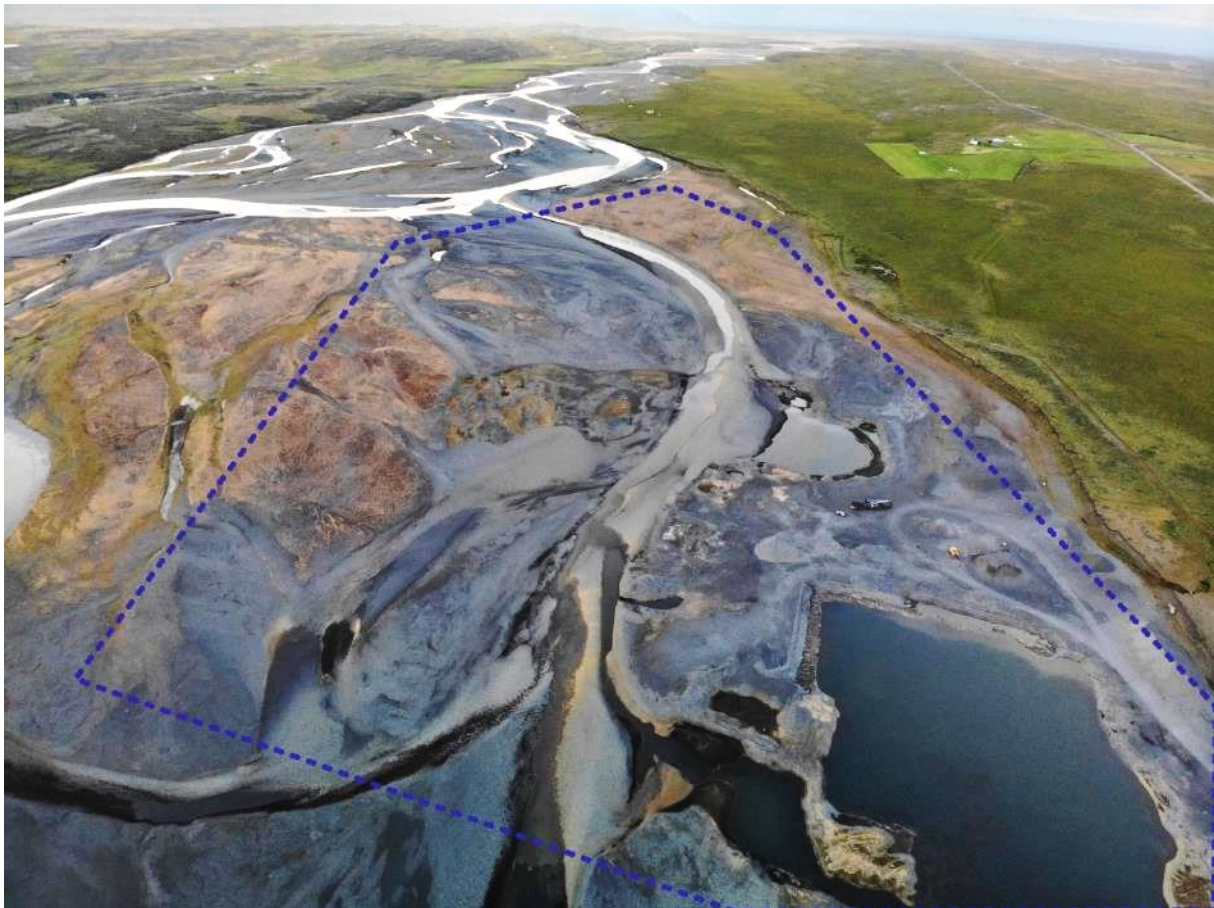
MYND 2.1 Horft yfir fyrirhugað efnistökusvæðis sem er afmarkað með blárri punktalínu. Núverandi efnistökusvæði sést niðri til hægri. Kvíslin fyrir miðri mynd er þurr stærstan hluta ársins en í vorflóðum og þegar Kárahnjúkastífla fer á yfirfall rennur um hana vatn.

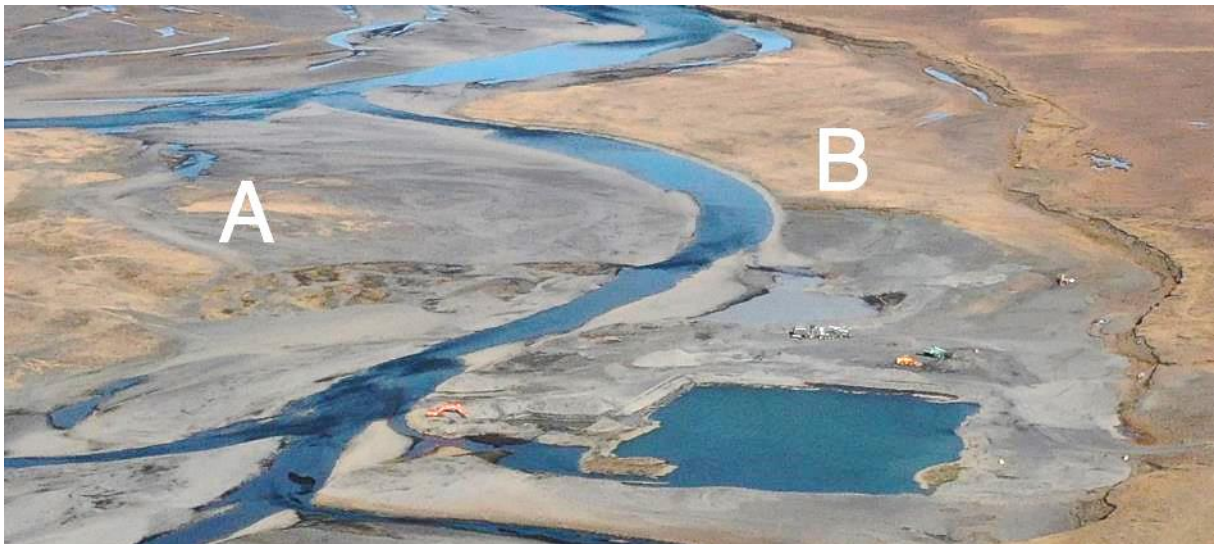
MYND 2.2 Gróðurþekjan á þeim hlutum efnistökusvæðisins sem hér eru merktir sem A og B er ólík. A-hlutinn er með sáðgresi uppgræðsluverkefnis Landsvirkjunar og hefur náð lítilli rótfestu sökum árlegs yfirfalls sem kaffærir og ryður burtu nýgræðingi. B-hlutinn er eldri eyri þar sem fram fór efnistaka á árunum 1980-1990. Hún er að nokkru leyti gróin og myndast hefur þunnur jarðvegur ofan á mölinni sem lággróður hefur náð rótfestu í og dæmi eru um að víðir og birki hafi sáð sér þarna.

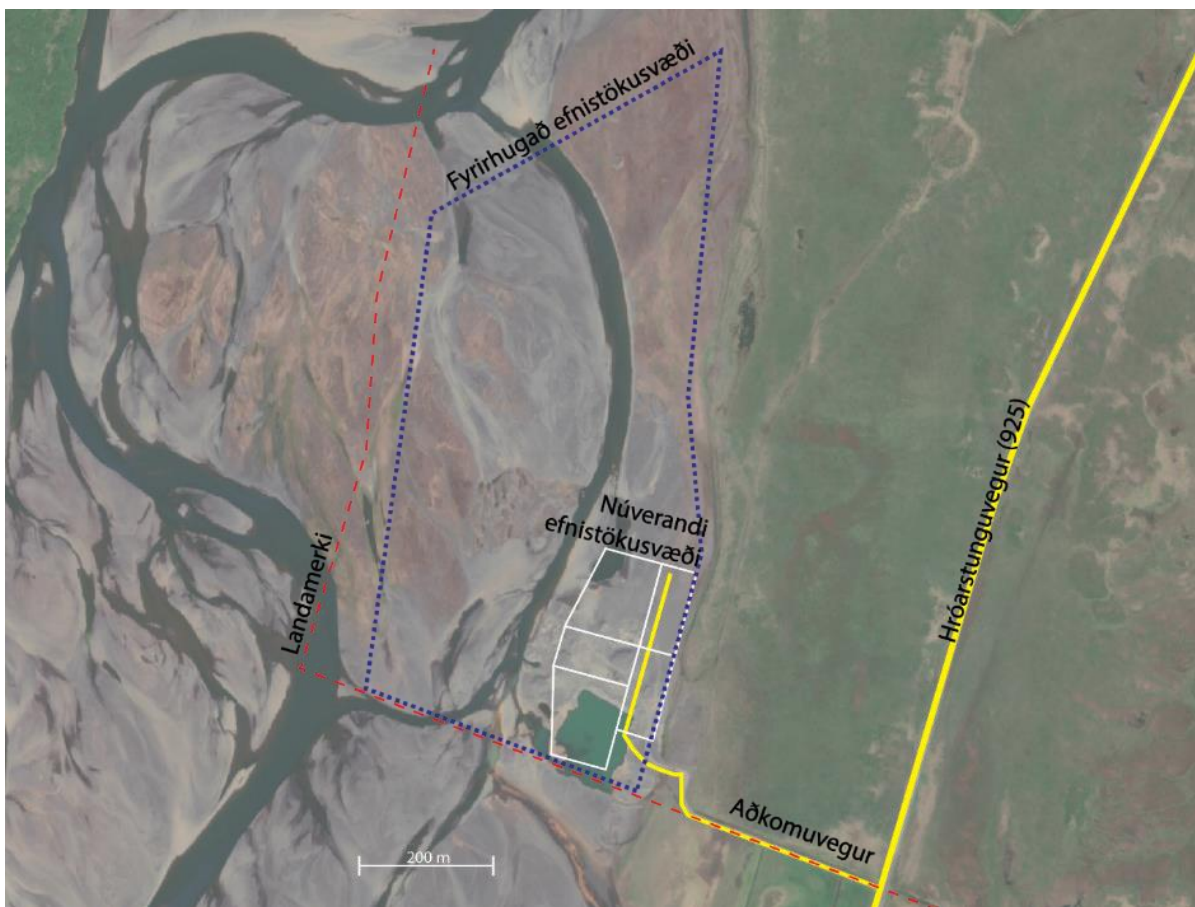
MYND 3.2 Mynd sem sýnir efnistökusvæðið. Hvítar línur afmarka núverandi svæði en blá punktalína sýnir fyrirhugað svæði. Grunnmynd fengin úr kortasjá Landmælinga Íslands.

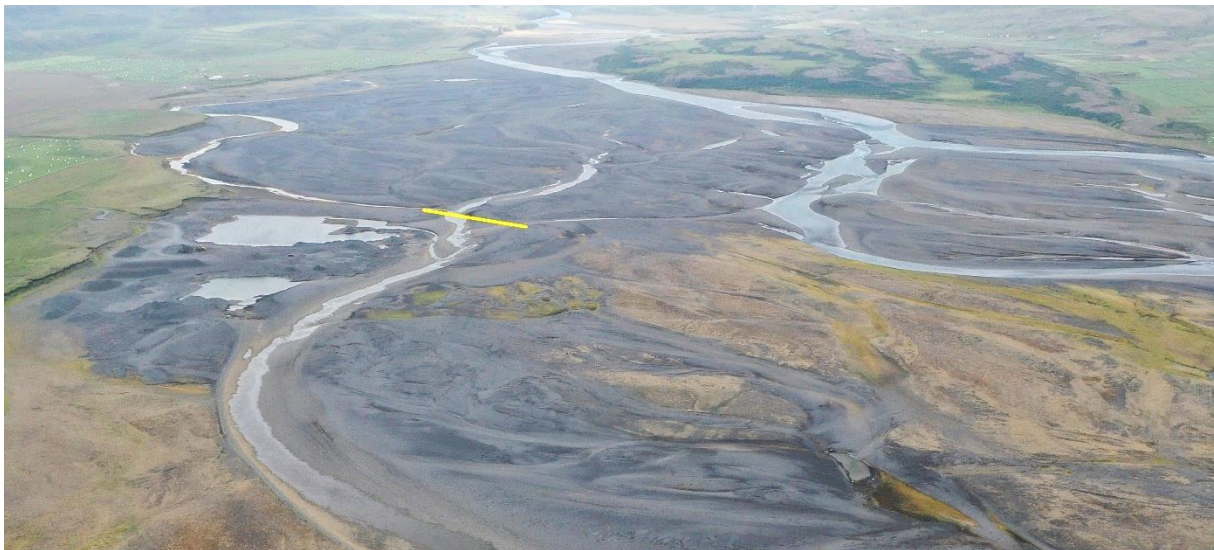
MYND 3.3 Mynd sem sýnir hvar þröskuldur verður settur fyrir kvíslina á efnistökusvæðinu (gul lína). Eingöngu rennur vatn þar um í vorrleysingum og er mikið yfirfall fer yfir Kárahnjúkastíflu. Öllu jafna verður hann fjarri farvegi Jöklu.

Syðst á svæðinu verður gerður þröskuldur til að halda vatni frá kvíslinni sem sker námuna í tvennt, og verður hann einnig nýttur fyrir umferð að þeim hluta svæðisins sem liggur vestan við kvíslina. Þröskuldurinn verður gerður með því að ýta upp og færa til efni í kringum hann og ætti að veita vatni frá svæðinu nema í stærstu flóðum. Þröskuldinum er ekki ætlað að stöðva öll flóð heldur eingöngu það sem telst venjulegt yfirfall eða leysingavatn. Þegar stærri flóð koma þá einfaldlega munu þau rjúfa skarð í þennan veg sem verður svo mokað í aftur þegar flóðið er yfirstaðið. Þröskuldurinn verður því hvorki hár né mikið mannvirki, enda ekki þörf á því þar sem nær allt rennsli árinna fer með vesturlandinu öllu jöfnu og þröskuldurinn stendur á þurru landi.

Þröskuldurinn verður ekki hærra en malareyrin þar sem núverandi efnistaka fer fram, það myndi þýða að hætta væri á að vatni yrði veitt upp á eyrina. Þröskuldurinn verður viljandi lægri og „veikur blettur“ til að hann rofni og vatn fari bara um kvíslina eins og venjulega, samanber myndir hér fyrir neðan. Vatn myndi þá ekki flæða um virk efnistökusvæði eða gróðursvæði nema að litlu leyti, heldur bara fara áfram um kvíslina líkt og áður. Að efnistöku lokinni verður hætt að viðhalda þessum þröskuldi og áin fær að renna óhindrað um kvíslina þegar nógu mikið vatn er í ánni.

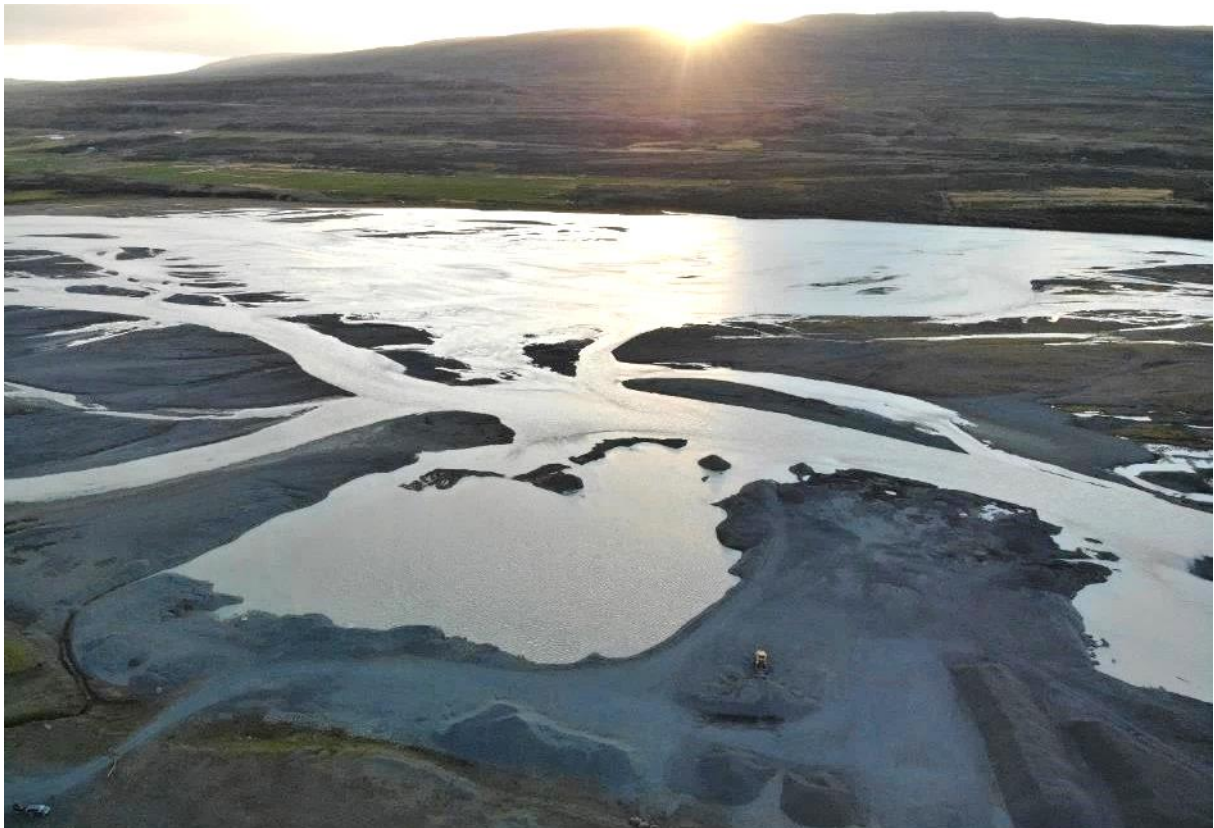
MYND 3.4 Mynd tekin 5. september 2021, það ár fór mikið vatn um yfirfall Kárahnjúkastíflu eftir mikið hlýindasumar og var rennslið um 400 m³/s þegar myndin er tekin. Þarna sést skarðið sem þarf að loka en það er ekki stórt og þarf þröskuldurinn ekki að vera mikið mannvirki. Hjólaskóflan í námunni er hvorki stór né áberandi í landslaginu.

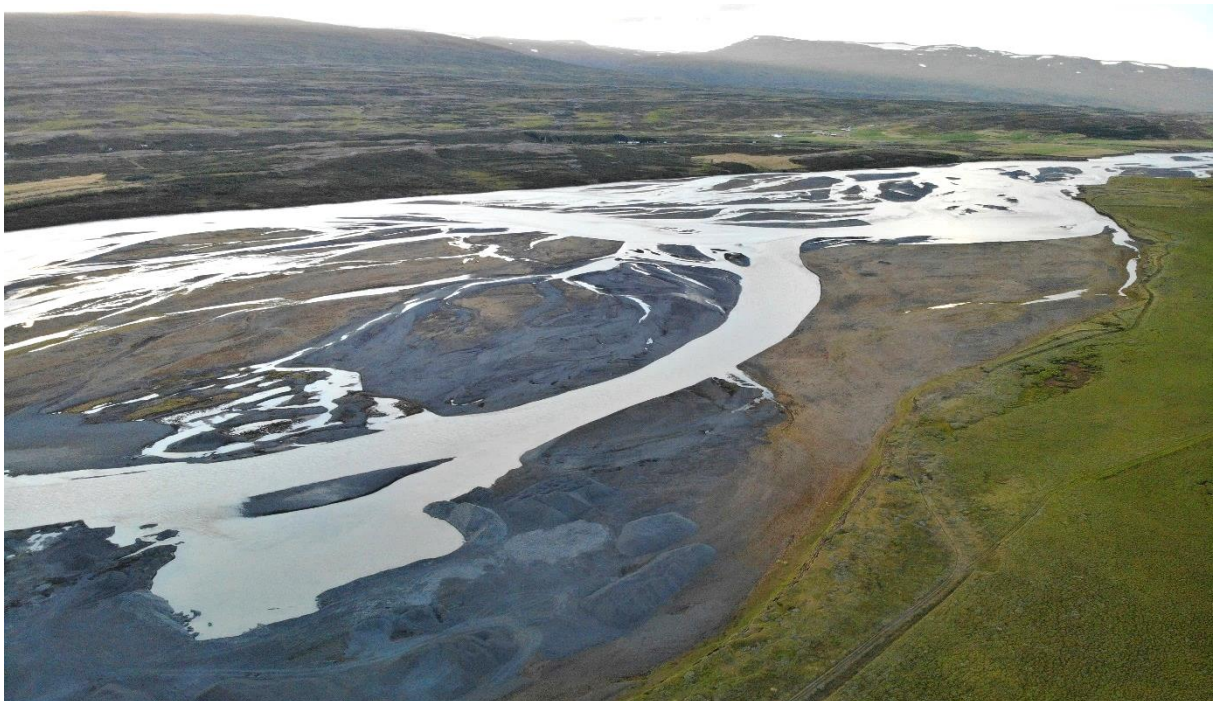
MYND 3.5 Önnur mynd frá 5. september 2021 sem sýnir hvernig vatn rennur um kvíslina í flóðum.

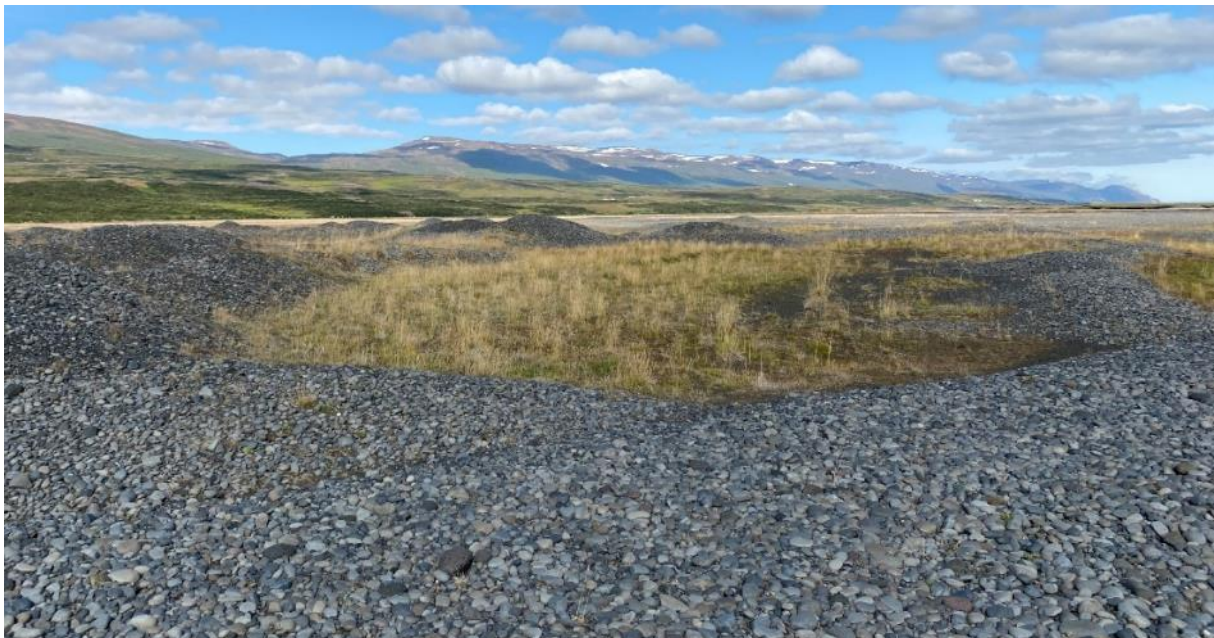
MYND 3.7 Dæmi um gamla efnistökgryfju sem hefur gróið upp. Gamlir efnishaugar eru allt í kring.

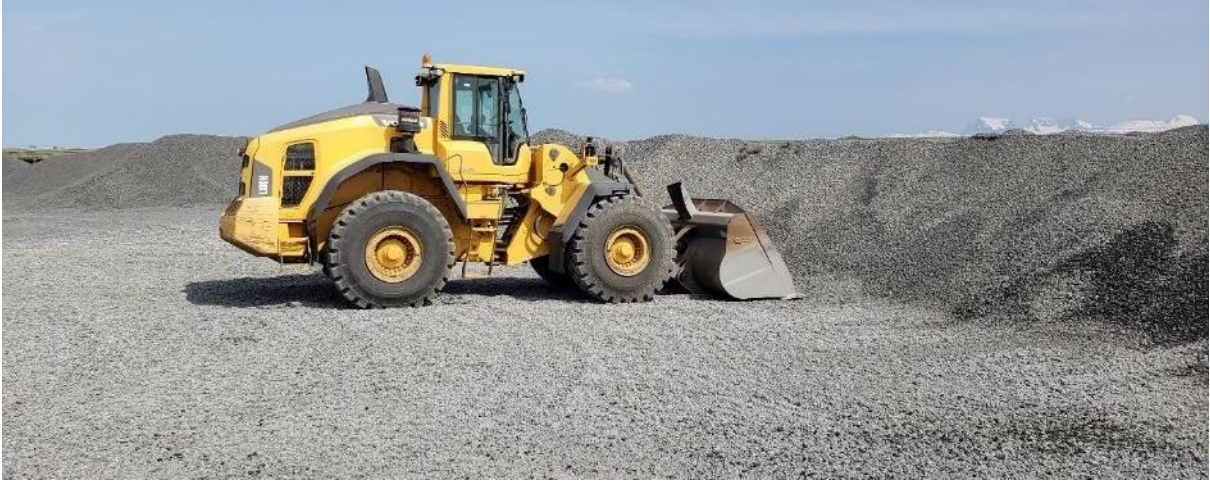
MYND 3.8 Hjólaskófla í Litlabakkanámu.

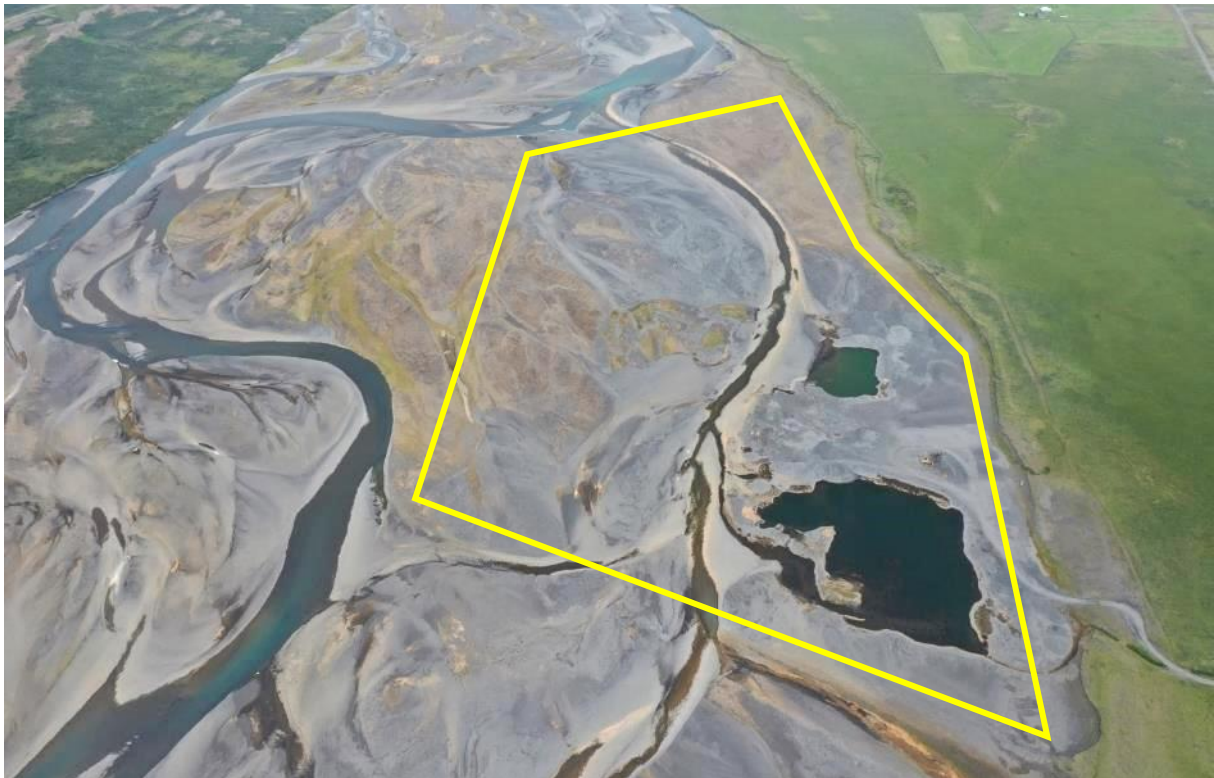
MYND 4.2 Efnistökusvæðið sumarið 2021, útlínur þess eru gróflega merktar. Einnig sýnir myndin skýrt hvernig áin er búin að grafa sig niður í meginfarveg sem bugðast vestan við efnistökusvæðið.

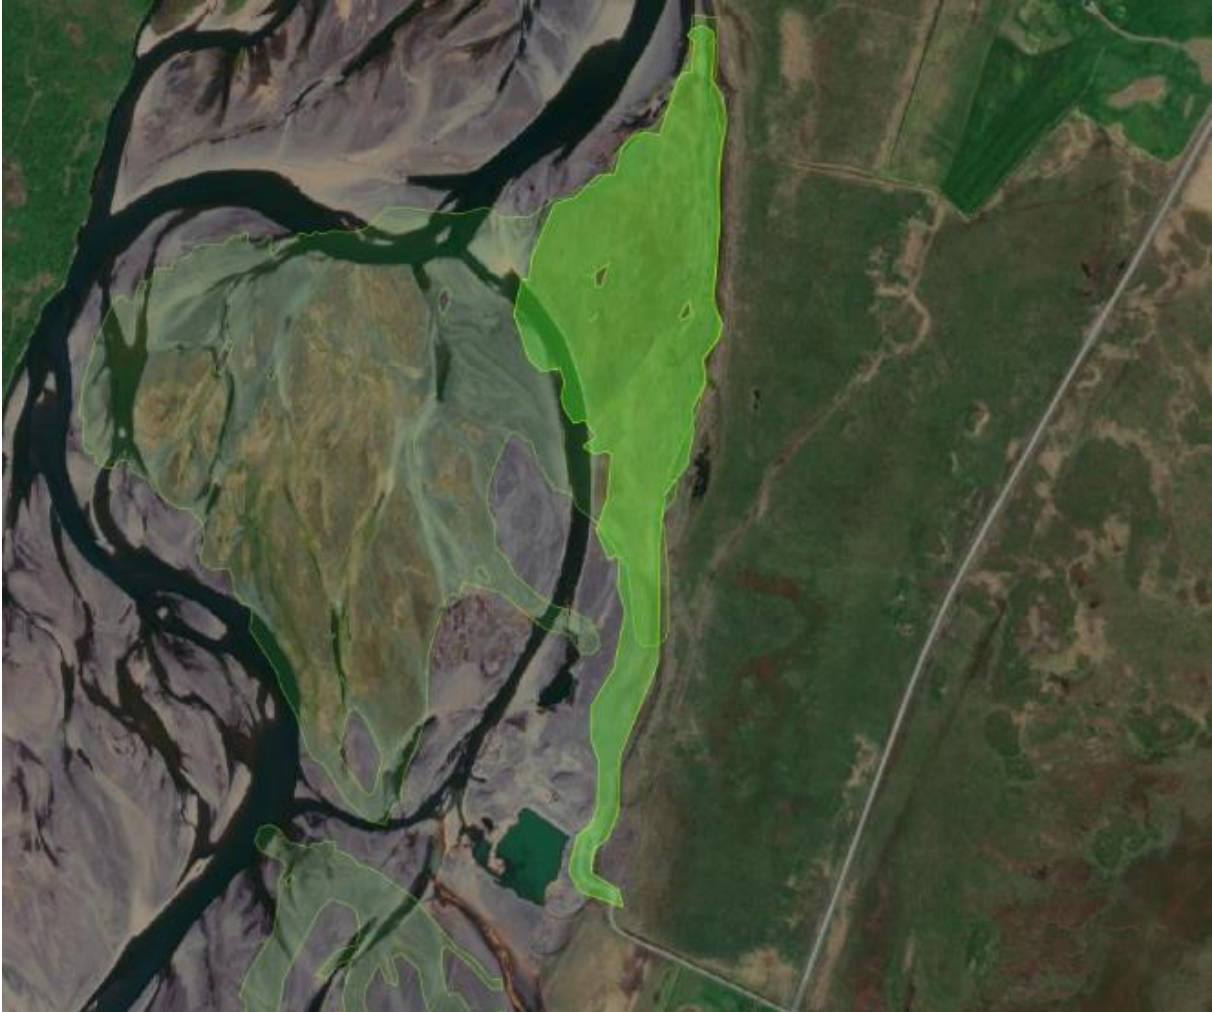
MYND 4.3 Skjáskot úr vefsíðu Landgræðslunnar. Grænu svæðin sýna þá hluta eyranna sem fengu áburðar- og frægjöf á árunum 2007-2018 (misgræn eftir ártölum). Mynd: Landgræðsluvefsíðan.

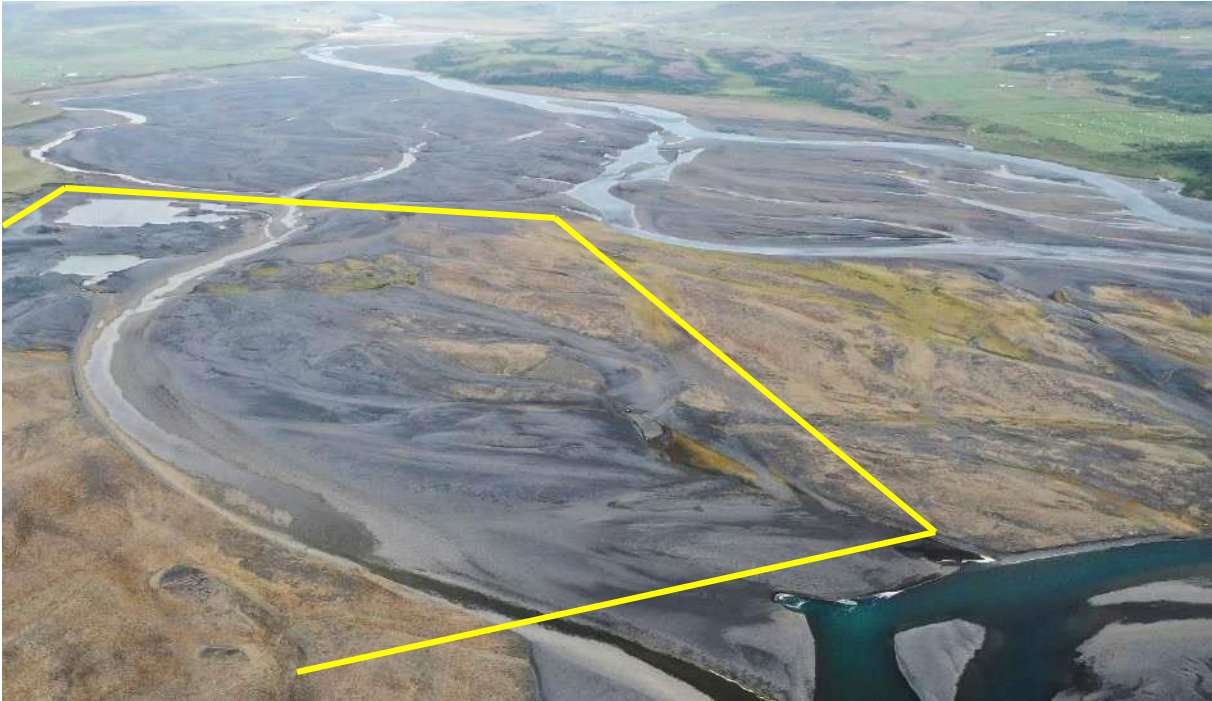
MYND 4.6 Stærstur hluti efnistökusvæðisins vestan kvíslarinnar (hægra megin á myndinni) er enn gróðurlaus þrátt fyrir uppgræðsluaðgerðir. Með því að horfa á eyrina fyrir sunnan efnistökusvæðið (ofar á myndinni), má sjá hvernig náttúrulegt gróðurfar væri ef ekki hefði verið borin á hana áburður og fræ.

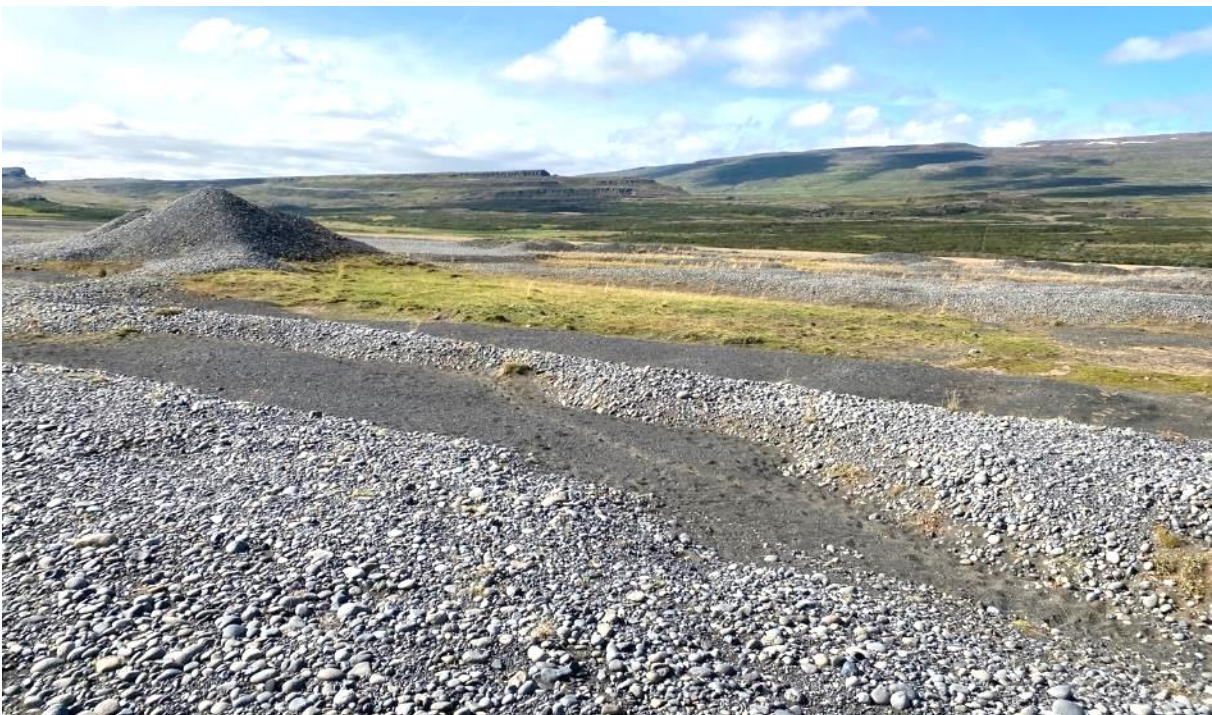
MYND 4.7 Dæmi um gróður kringum eldri gryfjur á svæði A þar sem bæði hefur farið fram sáning og áburðargjöf. Malarhaugurinn hefur myndað skjól fyrir yfirfallsvatninu þannig að gróður lifir neðan við hauginn.

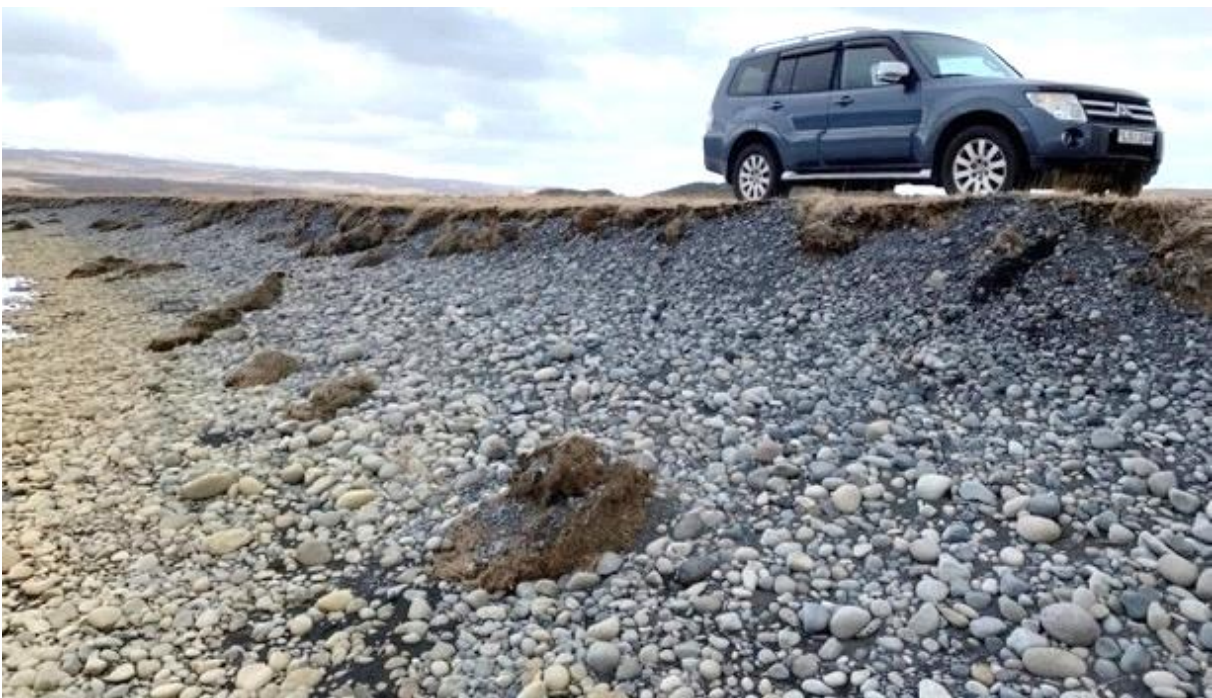
MYND 4.9 Hér má sjá að þykkt jarðvegslagsins og gróðurþekjunnar ofan á mölinni á svæði B er afar þunnt.

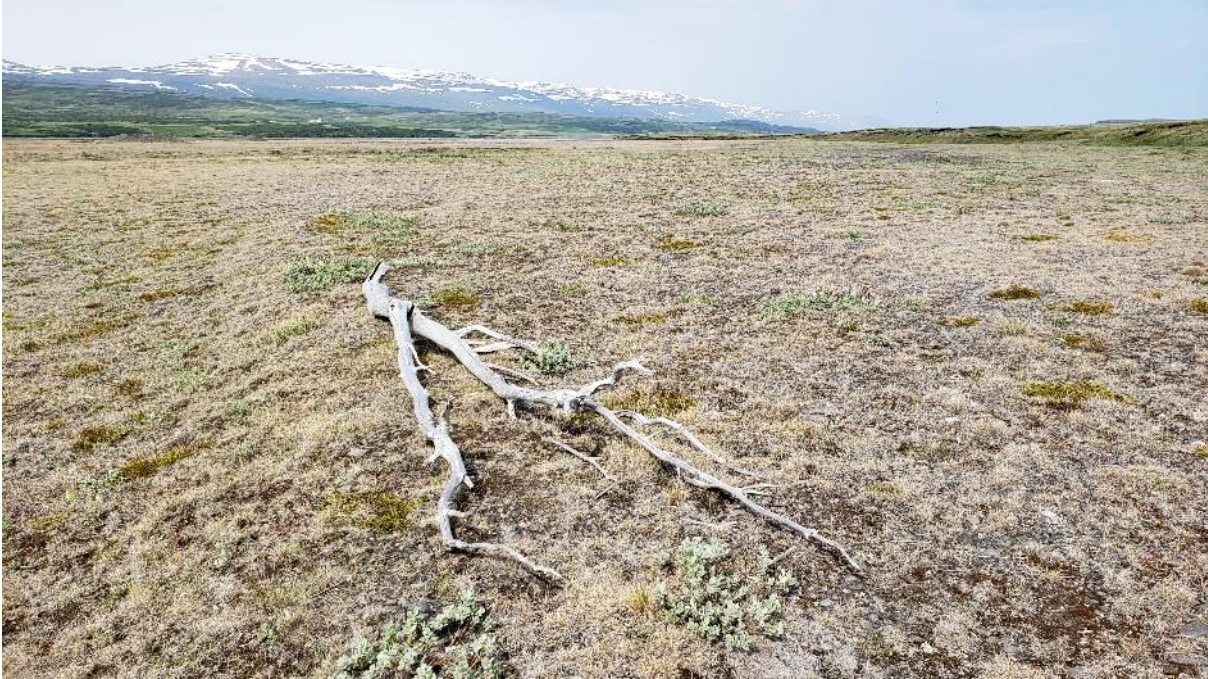
MYND 4.10 Gróður á svæði B. Þó að mól og grjót sjáist í gegn þá er gróðurþekjan nokkuð heilleg og víðibrúskar, krækiberjalyng og mosategundir farnar að skjóta rótum. Þetta er gamalt efnistökusvæði sem hefur gróið upp.

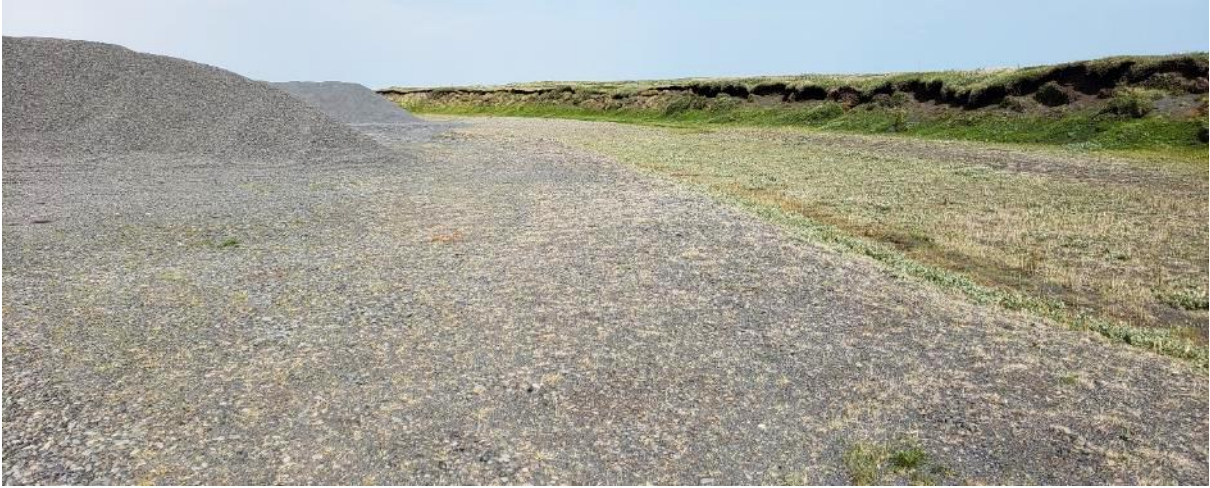
MYND 4.11 Gætt hefur verið að því við núverandi efnistöku að fara ekki of nærri gróna bakka gamla farvegarins.

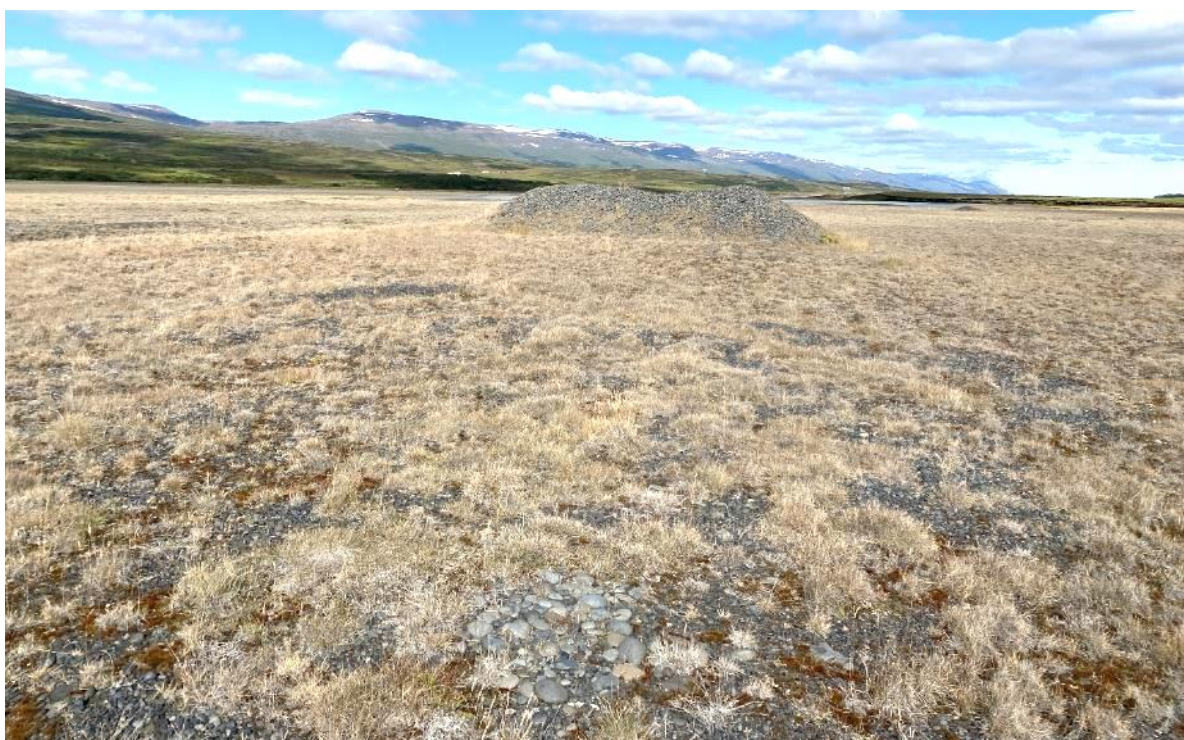
MYND 4.14 Gamall efnistökuhaugur sem er að gróa upp ásamt næsta nágrenni.

Að efnistöku lokinni verður gengið frá svæðinu og það grætt upp í samræmi við lýsingu í kafla 3.2.2 um frágang. Sá frágangur fer fram jafnt og þétt á næstu 25 árum. Sá gróður sem er á svæðinu í dag er þar til kominn vegna uppgræðslu á gömlu efnistökusvæði, svo það er nokkurn veginn vitað hvaða árangurs má vænta og hvernig svæðið mun líta út.

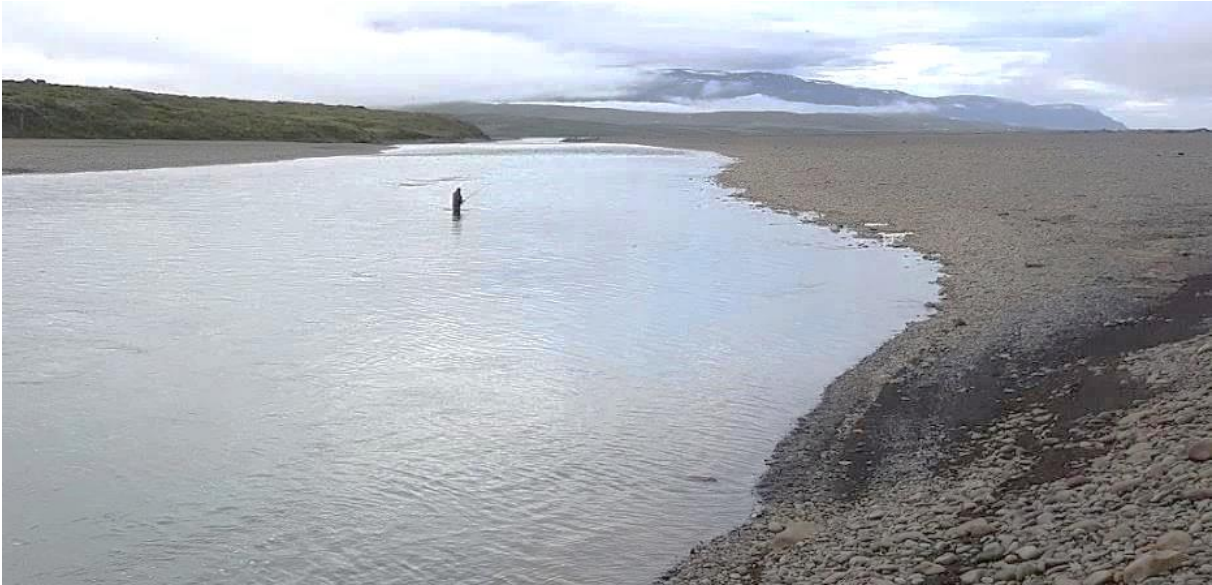
MYND 4.19 Eins og sést á þessari mynd bjóða malareyrarnar í Jökulsárhlíðinni ekki upp á mikið skjól eða búsvæði fyrir seiði.

Það að lítið af seiðum finnist á þessum tveim rafveiðistöðum kemur nokkuð á óvart þar sem búið er að sleppa laxaseiðum í Fossá síðan 2007, og því ætti að hafa verið hrygning á svæðinu í mörg ár. Staðreyndin er hins vegar sú að af einhverri ástæðu nær laxastofninn ekki fótfestu á malareyrnum í neðanverðri Jöklu og þegar seiðasleppingum var hætt eftir 2017 í Fossá hrundi veiðin á þessu svæði. Hvort sem það er breytilegur farvegur, marflatur malarbotn sem veitir seiðum ekkert skjól eða skortur á fæði er óljóst, en laxastofninn hefur alls ekki náð að skjóta rótum á þessu svæði líkt og ofar í Jöklu. Líklegast er það sléttur malarbotninn sem er stærsti þátturinn, seiði á þessu svæði hafa ekkert skjól fyrir flóðum, ísreki, fuglum, mink, sjóbirting/urriða eða öðrum ógnum og eru algjörlega berskjölduð.

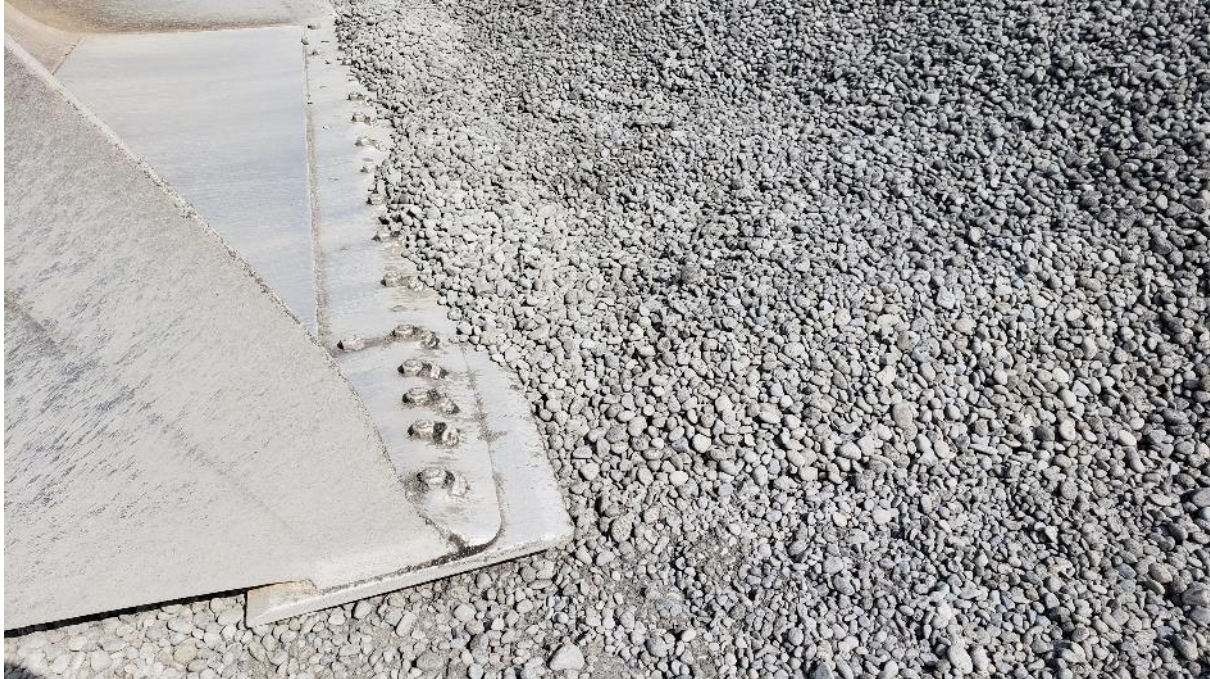
MYND 4.21 Efnið á áreyrunum er ferskt og þétt basalt.

Jarðmyndunin sem slík er skilgreind sem setlög frá nútíma [14] en efnið í henni er ferskt og þétt basalt [1] sem Jökla hefur borið fram í gegnum aldirnar. Jarðmyndunin er ekki friðlýst eða á náttúruinjasrá og verndargildi hennar er lítið.

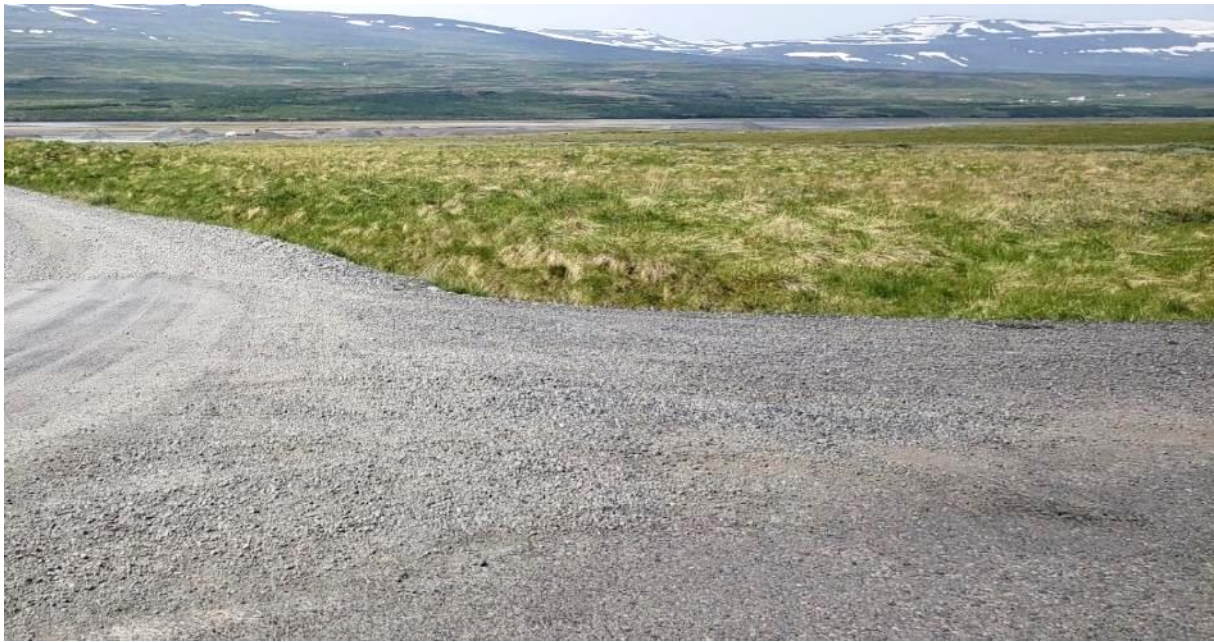
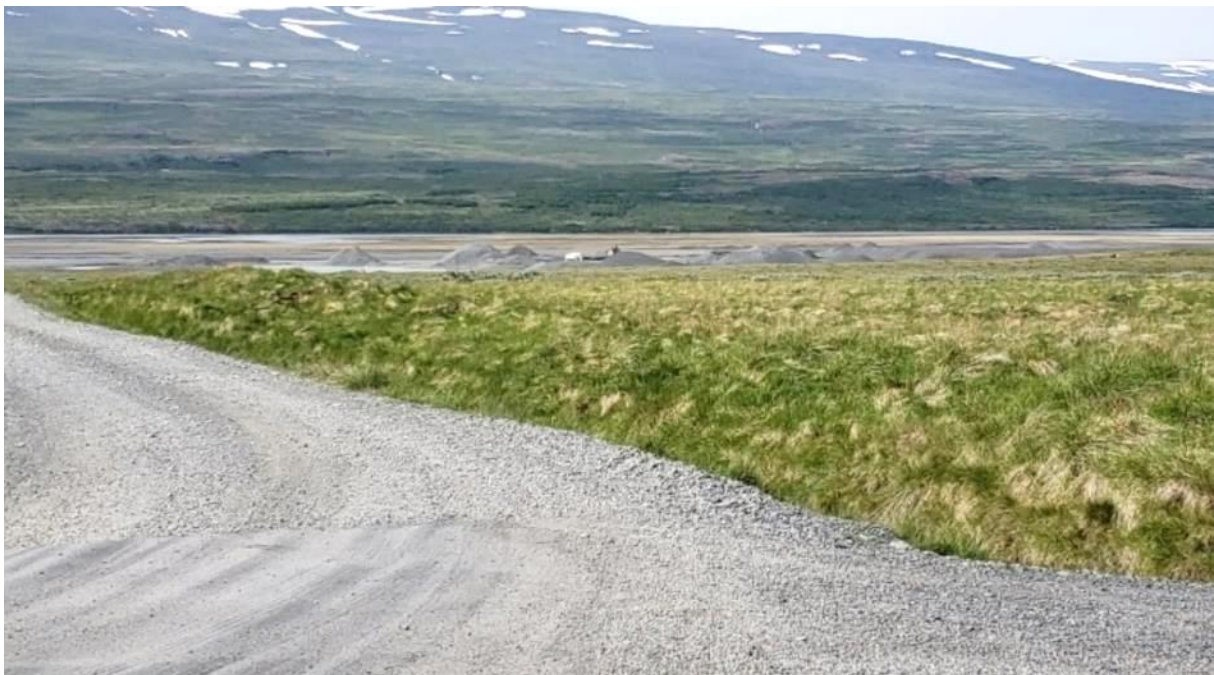
MYND 4.25 Ásýnd frá Hróarstunguvegi (nr. 925) við afleggjarann niður að efnistökusvæðinu. Horft til norðvesturs. Neðri myndin er sama myndin sýnd með aðdrætti.

Á austurbakkanum er Hróarstunguvegur (nr. 925) og er hann í um 400 metra fjarlægð frá austasta hluta efnistökusvæðisins. Vegurinn stendur litlu hærra í landslaginu, sem er nokkuð flatt, og því er ásýnd yfir efnistökusvæðið takmörkuð. Efnishaugar í námunni eru sýnilegir en eru ekki áberandi sökum þess hve lágir þeir eru og að þeir falla inn í bakgrunnin sem eru malareyrar Jöklu. Ekki er hægt að greina efnistökuholur og gryfjur sökum fjarlægðar og ásýndarhorns. Vinnuvélar á ferð eru sýnilegar innan um efnishauga. Syðri hluti námunnar sést mun betur en sá nyrðri sökum þess að mólendi milli vegar og námu hækkar. Allt svæði B er ekki sýnilegt frá Hróarstunguvegi þar sem það er í hvarfi undir háum bakka.

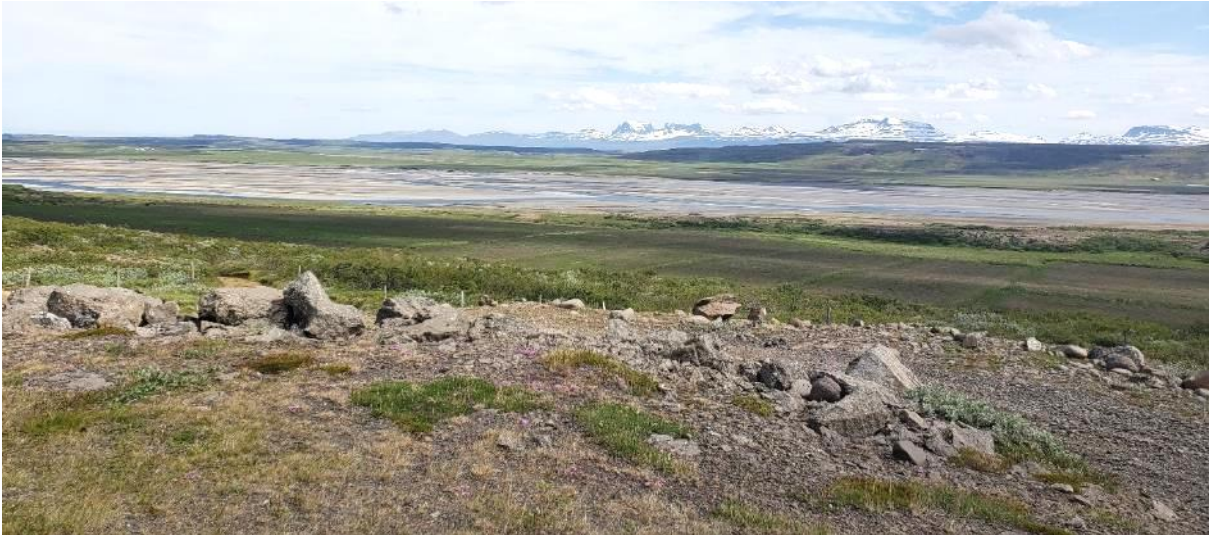
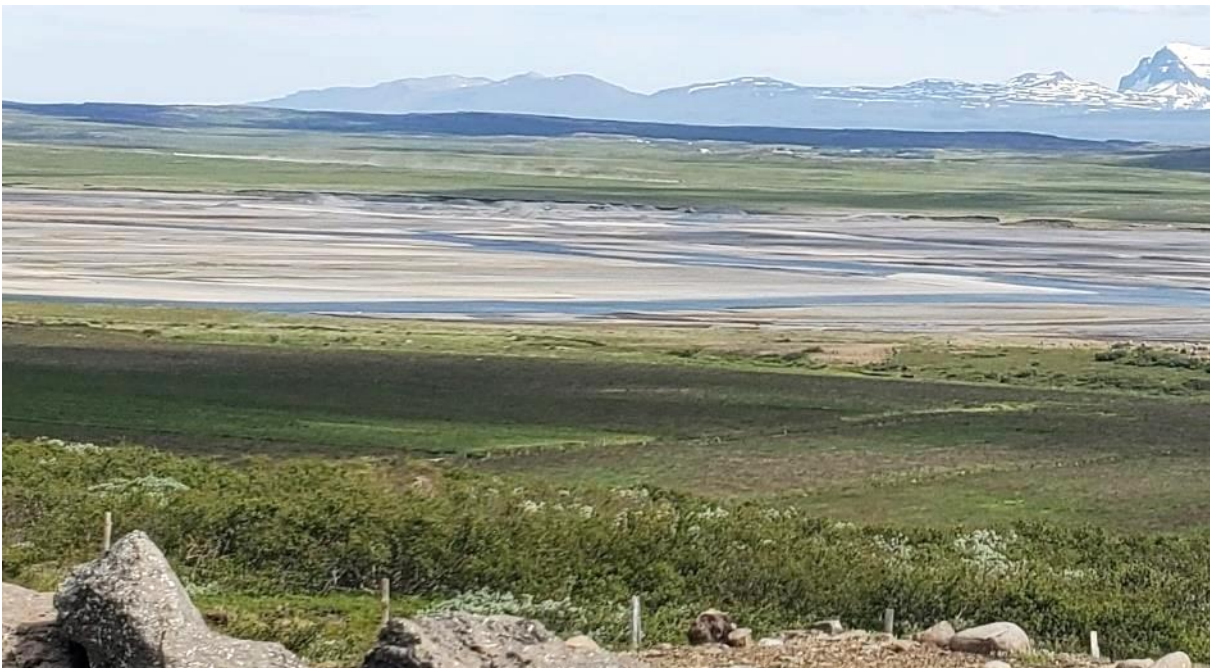
MYND 4.26 Ásýnd frá Hlíðarvegi (nr. 917) áður en útsýni að ánni og efnistökusvæðinu hverfur bak við ás. Horft til norðausturs. Neðri myndin er sama myndin sýnd með aðrætti. Rykmekkir í móanum eru bílar að aka eftir Hróarstunguvegi (nr. 925).

Hlíðarvegur (nr. 917) er um 1,5 km frá námunni. Hann er hærra í landslaginu sem gefur meiri sýn yfir árfarveginn en er einnig að stórum hluta á bak við skógarás á móts við efnistökusvæðið. Efnistökusvæðið er þó sýnilegt sunnar á veginum áður en farið er bakvið ásinn. Það er þó einungis í skamma stund og fjarlægðin er það mikið að efnishaugar og vélar eru vart greinanlegar nema horft sé sérstaklega eftir þeim.

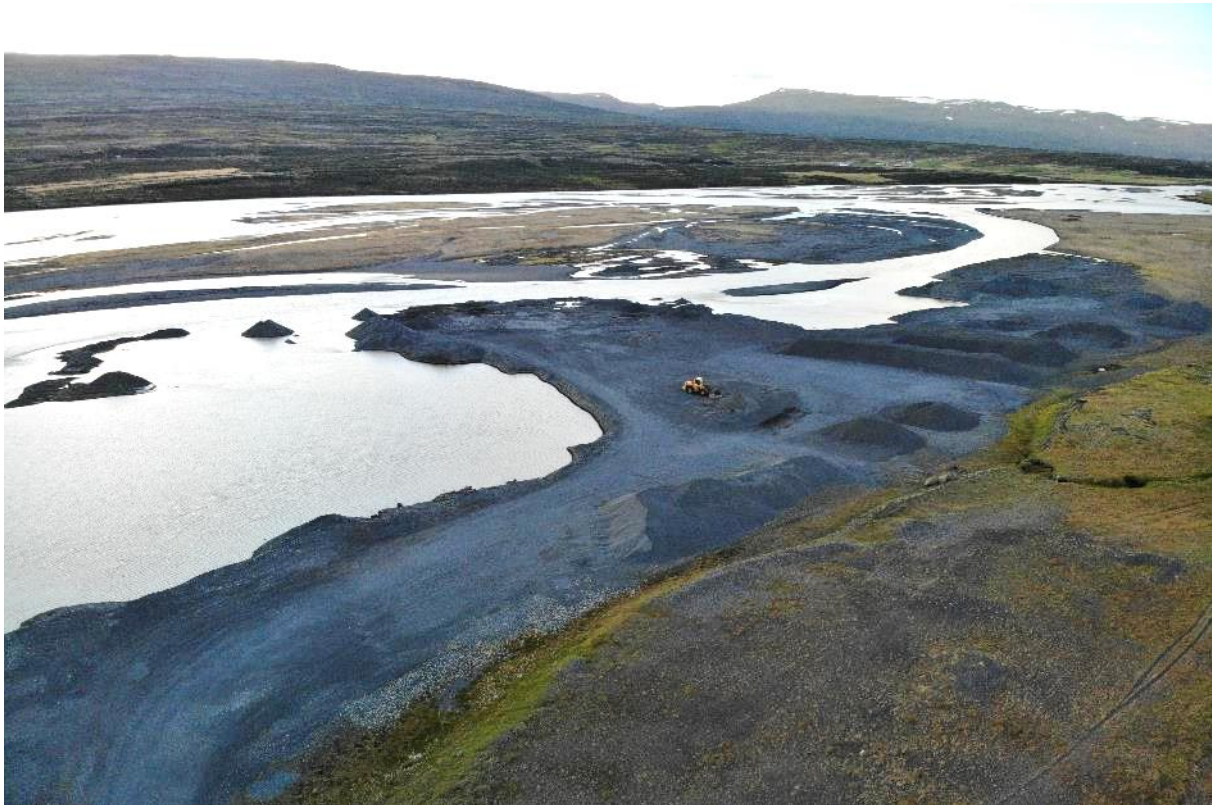
MYND 4.27 Mynd tekin í byrjun september 2021, en þá var mikið yfirfallsrennsli í farvegi Jöklu eftir mikið hlýindasumar. Sjá má að kvíslin við námuna var full af vatni en vinnslusvæði námunnar og hjólaskóflan sem þar var að störfum var samt ekki ógnað á neinn hátt.
