LITLABAKKANÁMA

Áframhaldandi efnistaka úr Litlabakkanámu

Umhverfismatsskýrsla

2.1.2023

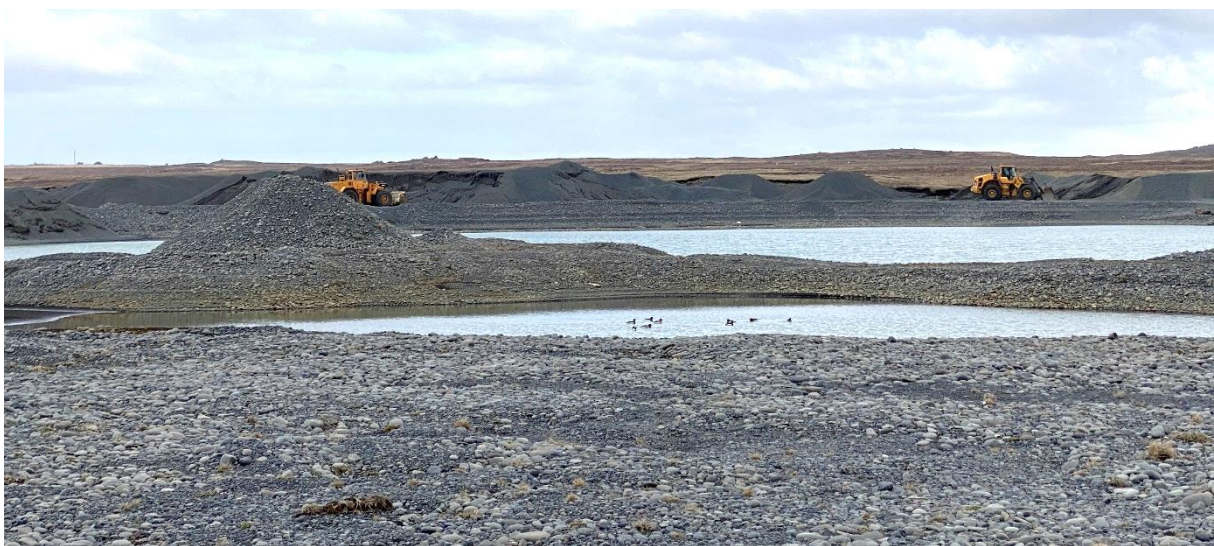
MYND 4.28 Ekki er langt niður á grunnvatnsyfirborð og tjarnir á malareyrunum sýna vel stöðu grunnvatnsins hverju sinni.

Sökum eðlis efnistökusvæðisins, malartaka á áreyrum, er skiljanlega stutt niður á grunnvatn, oft um 1,5-2 m. Á svæði B er það aðeins dýpra. Lekt í mölinni er mikil og því sveiflast grunnvatnsyfirborðið í takt við umhverfið, hæst er það í vorleysingum og lægst síðsumars og á frostaköflum á veturna. Tjarnir á eyrunum við efnistökusvæðið sýna vel stöðu grunnvatnsins hverju sinni. Við efnistöku verður grafið niður að grunnvatni og svo aðeins neðar, eða eins og hjólaskóflurnar ná niður. Við það myndast lítil gryfja sem mun svo breytast í grunna tjörn eftir því sem að grunnvatn seytlar í hana. Tjörnin myndast ekki strax heldur tekur nokkurn tíma fyrir vatn að síast gegnum mölina, en eftir að tjörn byrjar að myndast fara vélarnar ekki út í vatnið heldur stækka gryfjuna frá jaðrinum. Einungis skófla og dekk munu komast í snertingu við vatn, aldrei er farið svo djúpt að vélbúnaður lendi í vatni. Er þetta sama verklag og hefur verið viðhaft í áraraðir án þess að grunnvatn mengist eða olíusmit eigi sér stað, gróður á og við tjarnirnar ber þess merki.

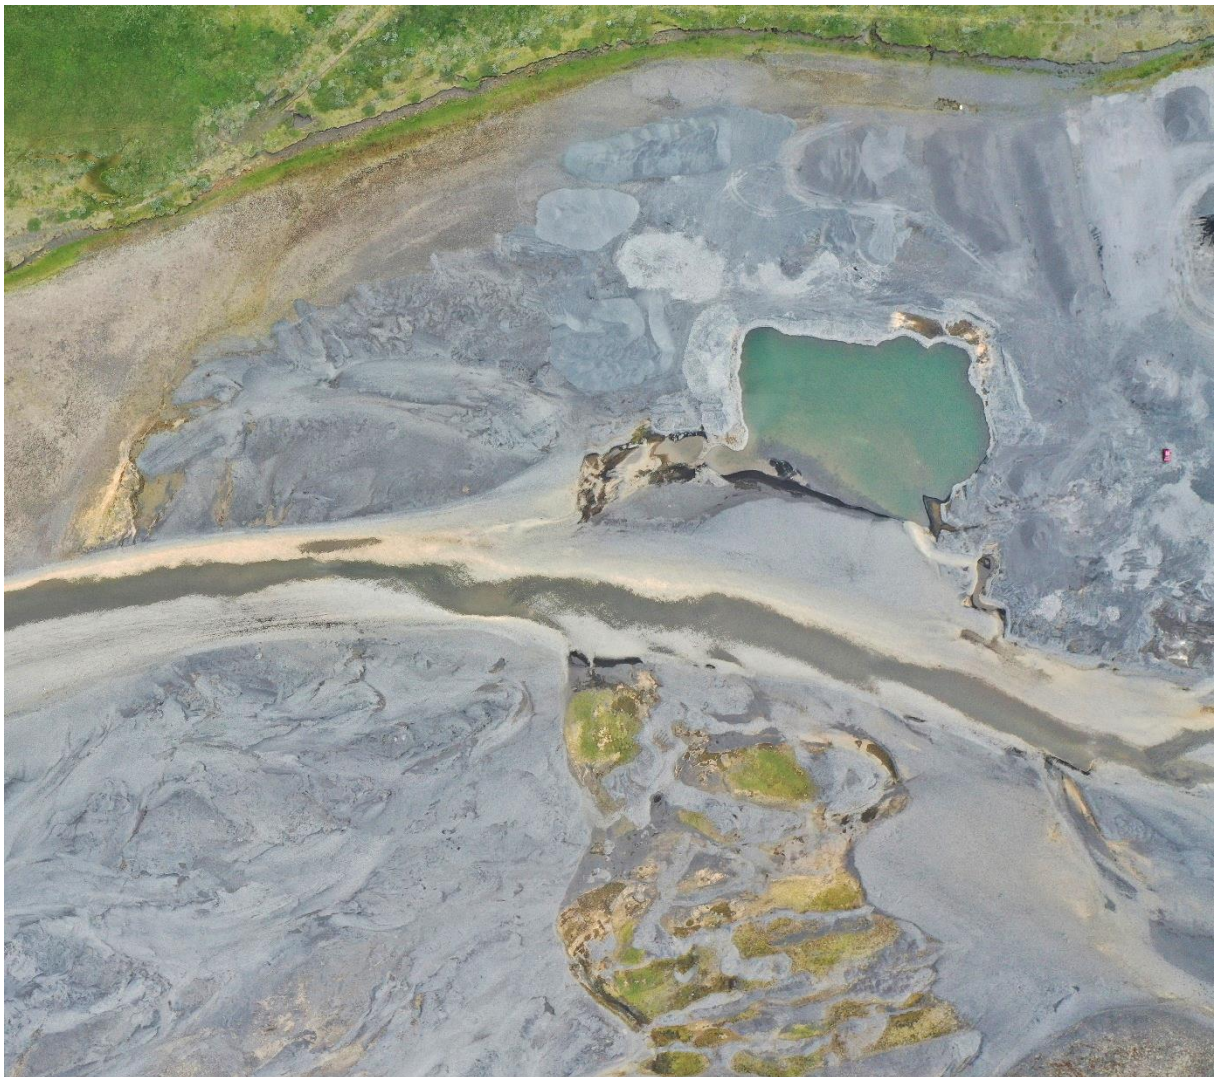
MYND 4.29 Gamlar efnistökgryfjur (neðst) sem hafa gróið upp. Allstaðar annarsstaðar er gróðurlaus möl. Virka efnistökusvæðið er umhverfis tjörnina ofar á myndinni.
