BLÖNDULÍNA 3 SAMANBURÐUR Á LÍNULEIÐUM

Áhættugreining og mat

ÁHÆTTUMAT BLÖNDULÍNU 3

GREINARGERÐ

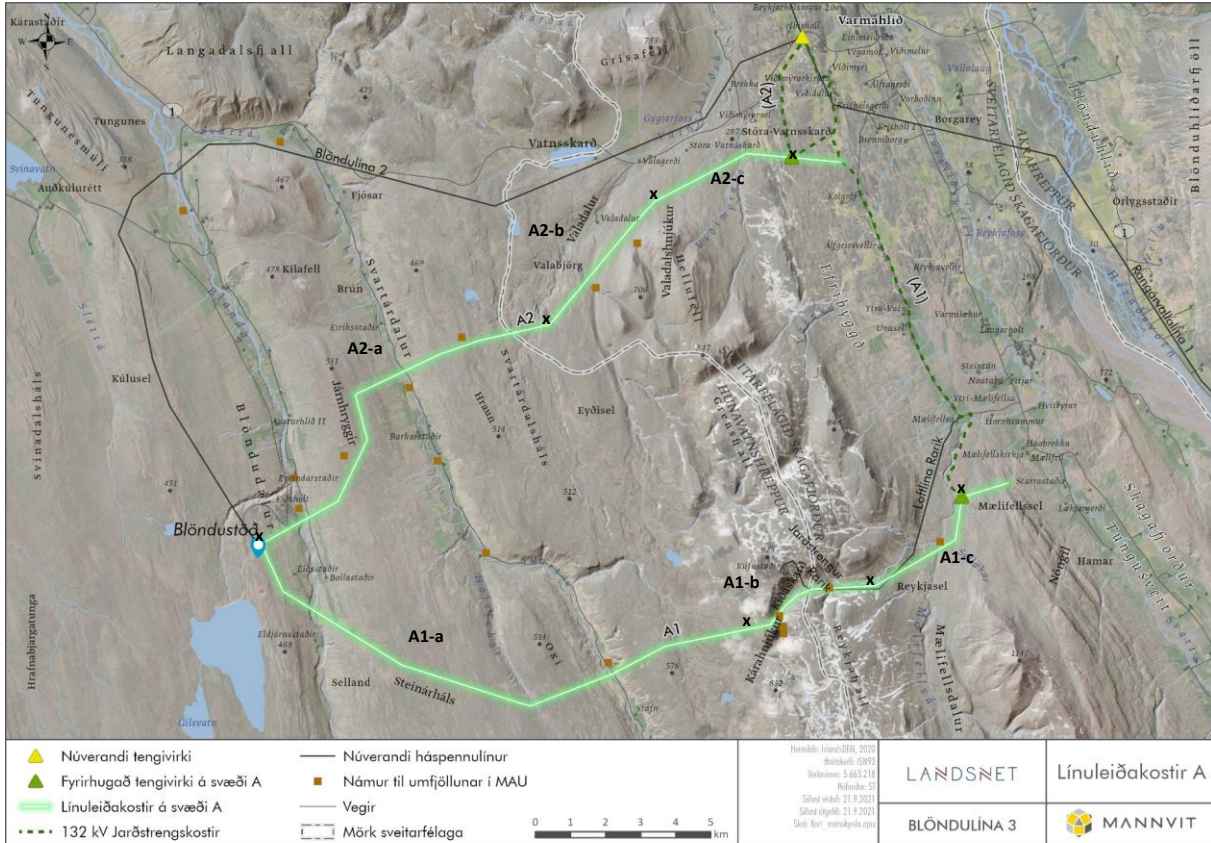
Mynd 3.1 Blöndulína 3 línuleiðir A1 og A2 [11.8]

Leiðirnar eiga sameiginlegan upphafspunkt í tengivirkinu í Blöndustöð og liggja yfir í Skagafjörð. Línuleið A1 endar í mögulegu tengivirki sunnan Mælifellsár, en línuleið A2 endar í mögulegu tengivirki sunnan Varmahlíðar í Skagafirði. Gert er ráð fyrir tengingu endanlegrar línuleiðar við tengivirkið í Varmahlíð með jarðstreng.

Línuleiðinni yfir Vatnsskarð er skipt í hluta a til c, sjá mynd 3.1. Aðstæðum fyrir hvern hluta leiðar er lýst og áhætta greind og metin í eftirfarandi töflum með tilliti til aðkomu (aðgengis), áhrifa náttúruvár. Línuleiðin er um 21 km löng og hæð yfir sjó er á bilinu 20 – 580 m.
