Vegagerðin

Hringvegur (1-b3-b5) um Mýrdal og Reynisfjall

Greinargerð um jarðfræði og jarðmyndanir

20. júní 2022

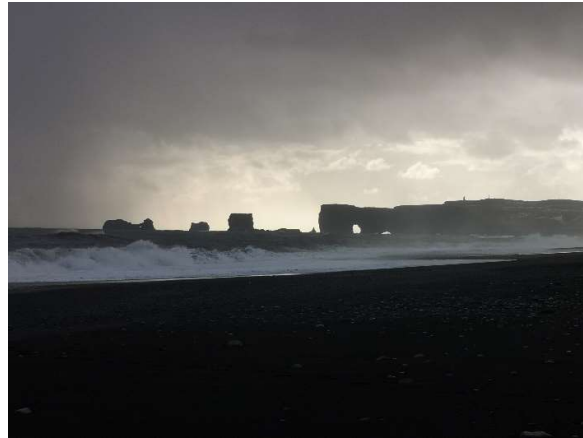
Mynd 2.6: Dyrhólaey

Dyrhólaey (mynd 2.6) er talin vera mynduð við gos í sjó, sambærilegt við myndun Surtseyjar (nema minni í sniðum) og er talið að hún hafi myndast á síðasta hlýskeiði ísaldar (á hlýskeiðinu Eemian fyrir 130-115 þúsund árum). Þegar sjór hafði ekki lengur aðgang að gosrásinni, tók hraun að renna og rann það frá vestri til austurs en hrauninu hallar í þá átt (Magnús Á. Sigurgeirsson og Ögmundur Erlendsson 2021). Dyrhólaey hefur myndast við sjávarstöðu svipaða og er í dag (samanber fjöruaset undir hrauninu austanverðu og bólstraberg vestan og norðaustanvert í eyjunni). Hægt er að sjá

ummerki eftir þrjú til fjögur gosop á sprungu sem liggur N-S. Óljóst er með stærð eyjunnar sem myndaðist, en drangar sem liggja utan við Dyrhólaey eru vísbending um að eyjan hafi verið stærri en hún er í dag. Í eystri enda eyjunnar við Kirkjufjöru eru ummerki um lítið máð fjöruaset úr sömu gosefnum og mynda Dyrhólaey og hefur hraun úr eldgosi lagst yfir fjörusetið. Dyrhólaey hefur því myndast við gos í sjó og fjörusetið myndast við ágang sjávar umhverfis eyjuna stuttu áður en hraunið rann yfir, en einnig eru saltútfellingar sem staðfesta sjávaruppruna eyjunnar. Ísaldarjökull og hafalda hafa síðan í sameiningu rofið í burtu stóran hluta eyjunnar og eftir standa ummerki um gígtappa fyrri eldgosa sunnan við Dyrhólaey. Að auki eru brimsorfnir klettur áberandi vestan og sunnanvert í Dyrhólaey, en einnig bera jökulsorfnar klappir merki fyrrnefndra eyðingaraflla. Í lokafasa ísaldar myndaðist síðan jökulgarður utan í eyjunni miðri að norðanverðu, líklega vegna jökuls í framrás og sennilega í lok Búðaskeiðs (Einar H. Einarsson 1968b og Einar H. Einarsson 1975). Dyrhólaey er friðlýst (Umhverfisstofnun 2022).

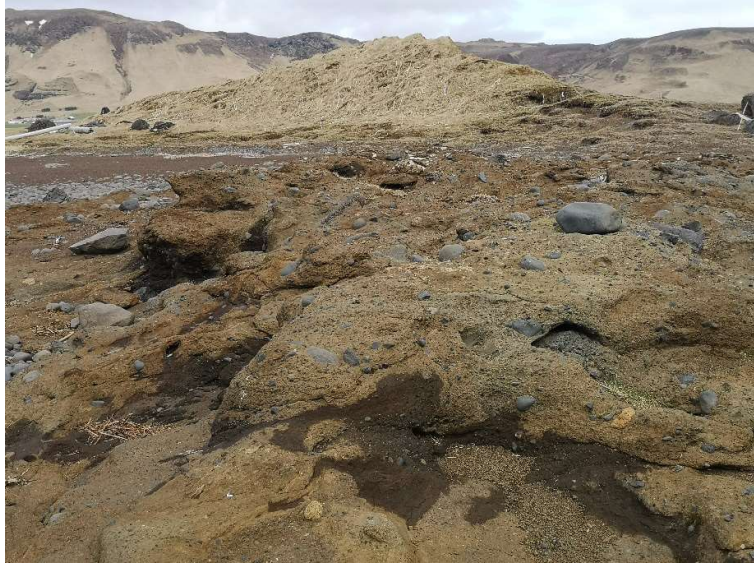
Mynd 2.8: Yst á nesinu í Dyrhólaós er núíð grjót í þéttum finmassa og minnir á jökulrænt set sem hefur myndast í tengslum við sjó eða vatn.

túlkað sem jökulruðningur (mynd 2.8)³. Hólaraðirnar eru sennilega upprunalega foksandur úr fjörunni og hefur ströndin þá legið ofar í landinu, en sjávarstaða verið svipuð og nú (Trausti Einarsson 1966, Sigurður Þórarinnsson 1981).

³ Þetta er núíð grjót í þéttum finmassa og minnir á jökulrænt set sem hefur myndast í tengslum við sjó eða vatn. Það er mjög þétt og hefur nesið í ósnum orðið til vegna þess að aldan nær ekki að rjúfa það eins og í vikunum sitt hvoru megin. Önnur hugmynd má setja fram er að þetta sé samlímt set sem er í raun sama myndun og sandsteinninn, nema að hér er meiri fjörumöl í bland við foksand, þá gæti ástæða samlímingunnar verið mikið af glerkenndu efni vegna gjósku sem fokið hefur um á svæðinu.

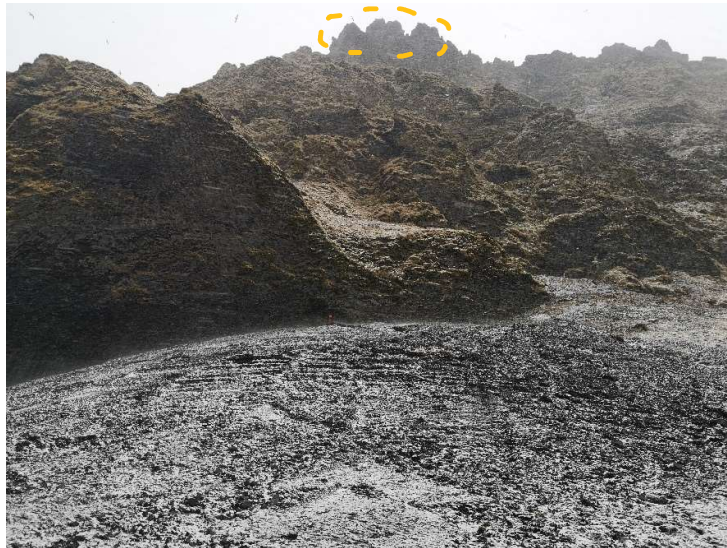
Mynd 7.3: Gangamunni fyrir veglínur 1b, 2 og 3 eru teiknaðar inn í svokallað Blánef, sem er kletturinn til vinstri á myndinni. Efst við brún er sumstaðar laust grjót (gult) en Blánefið og klettastallur ofan við er talinn verja gangamunna fyrir stóru hruni. Þó er mælt með því að hreinsa grjót úr klettabrúninni til að minnka hættu á slysum við hugsanlegar framkvæmdir. Mynd HBJ 2021.

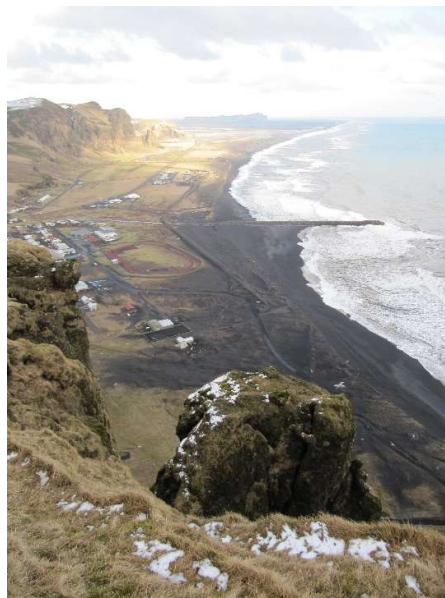
Mynd 7.4: Klettabrúnin rétt sunnan við Blánef. Töluvert af lausu grjóti er í bjargbrúninni sem getur skapað hættu, þó ekki sé líklegt að það falli á gangamunnan. Mynd HBJ 2012.

Þó ekki sé fyrirséð að hér geti orðið grjóthrun til skaða, er þó mælt með því að styrkja gangamunnan sérstaklega nær klettunum og jafnvel grjótverja að norðanverðu. Þá er einnig mælt með að farið verði skipulega um klettabrúnina áður en framkvæmdir fara af stað og hreinsað burt laust grjót, því þó líkur séu á að grjótið fari aðra leið en á gangamunnan, þá getur skapast hættu undir klettunum, bæði vegna aukinna mannaferða og vegna titrings við framkvæmdir sem sett getur af stað grjóthrun (Mynd 7.4).

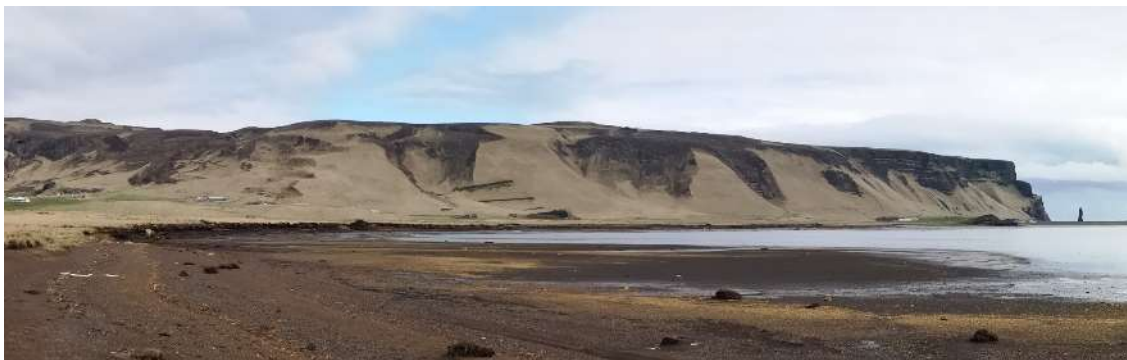
Mynd 7.6: Vestanvert Reynisfjall, séð frá norðanverðum Dyrhólaós. Fyrir miðju, þar sem sjást tvær rákir í hlíðinni er teiknaður gangamunni, en rákirnar eru í kjölfar rannsóknaborana.

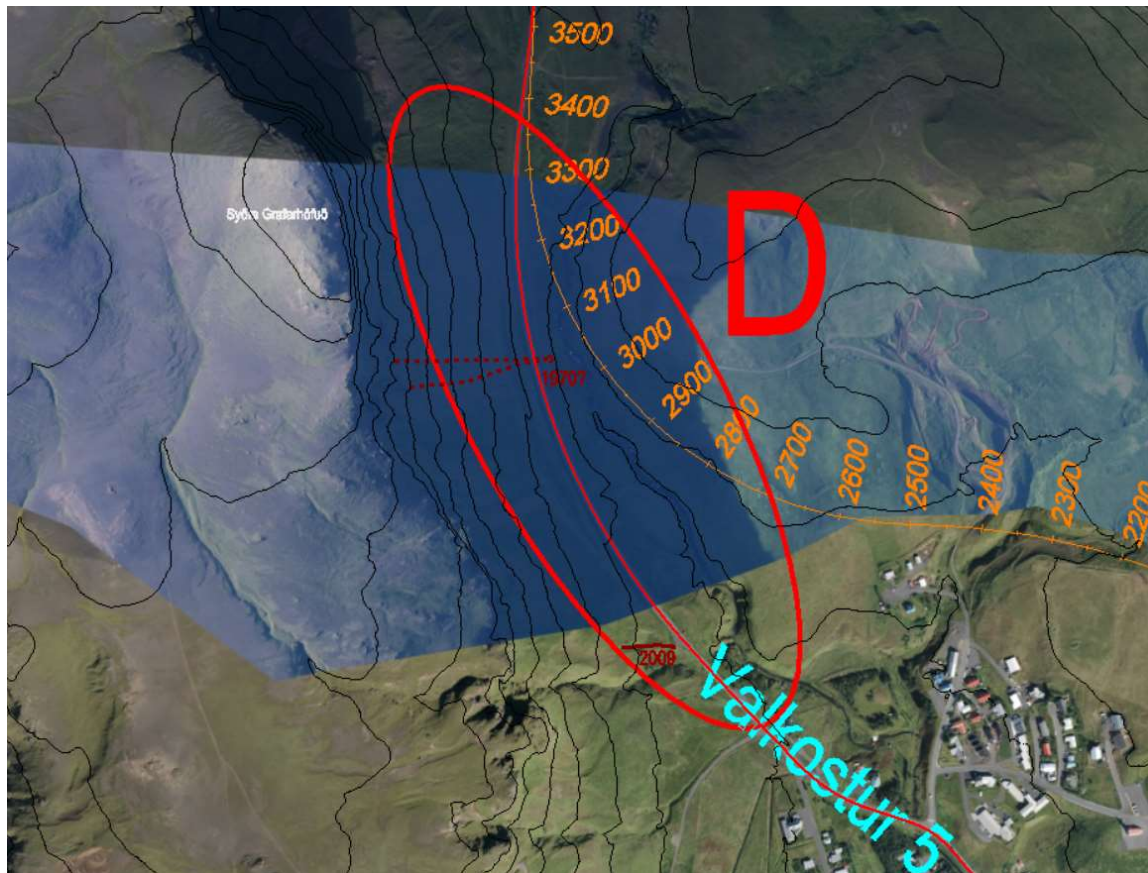
Mynd 7.8: Reynisfjall ofan Víkur. Möguleg leið skriðunnar 1970 og skriðuspýjunnar 2009 eru teiknuð með dökkrauðu. Óljóst er með staðsetningu annarra ofanflóða á veginn.

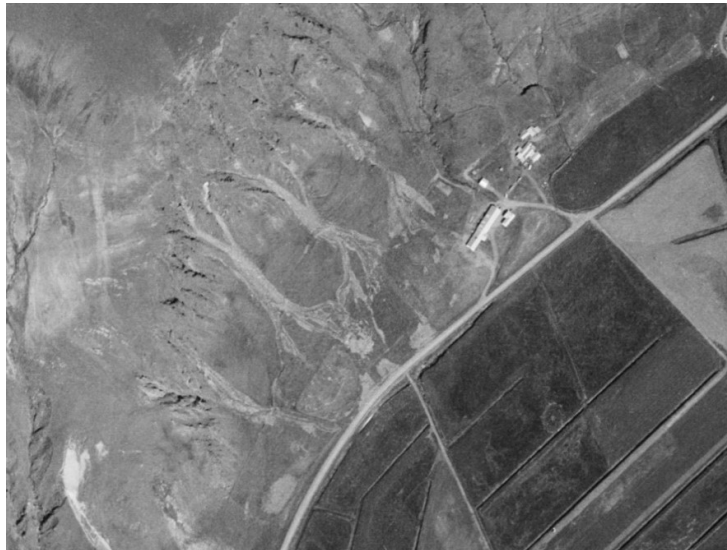
Mynd 7.12: Loftmynd frá árinu 1975, þar sem sjá má ummerki um aurskiður frá árinu áður (Loftmyndasafn LMÍ 2022b).

Í desember 1926 og október 1974 var mikil úrkoma og vatnavextir, sem settu af stað aurskiður og féllu þá skriður yfir tún og vegi (Veðurstofa Íslands og Náttúrufræðistofnun Íslands 2021, sjá einnig viðauka 3). Hægt er að sjá hvar skriðurnar féllu árið 1974 á loftmynd frá 1970, sjá myndir 7.11 og 7.12 (Loftmyndasafn LMÍ 2022b).
