## **FYLGISKJÖL 2. Sérfræðiskýrslur**

## Fornleifakönnun vegna tveggja náma í landi Hvamms í Ölfusi, Árnassýslu

# Fuglar og gróður á námsvæðum í landi Hvamms í Ölfusi

# **Malarnámurnar í Hvammi í Ölfusi**

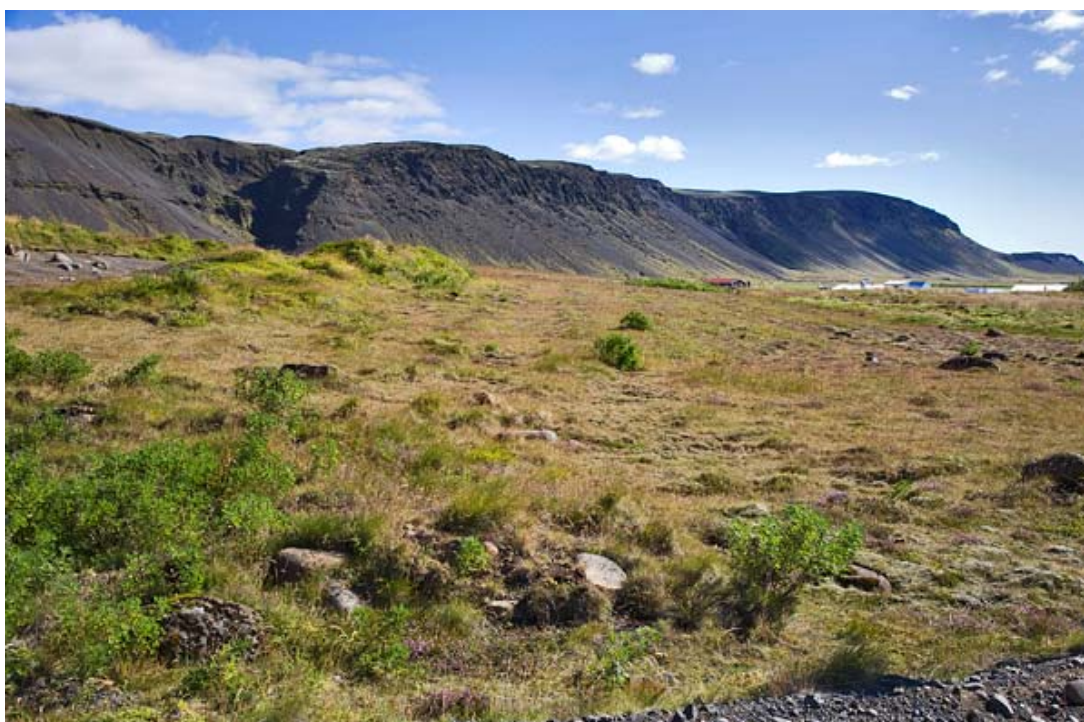
2. mynd. Vestasti hluti námasvæðis 1, þar sem finnst vottur af lyngmóa 25. ágúst 2011. Fjar eru Ingólfsfjall og Hvammur t.h.

Svæðið er á landbúnaðarlandi og ber umhverfið merki þess og hefur verið töluverð jarðvegseyðing á árum áður. Sunnan Hvammsvegar, svæði 1, er að stærstum hluta náma sem er þegar í notkun, en aðrir hlutar svæðisins er raskað land, að hluta til uppgrætt eða melur sem sáð hefur verið í. Vestast er vottur af lyngmóa (1. og 2. mynd). Náman er einnig notuð sem jarðvegstippur.

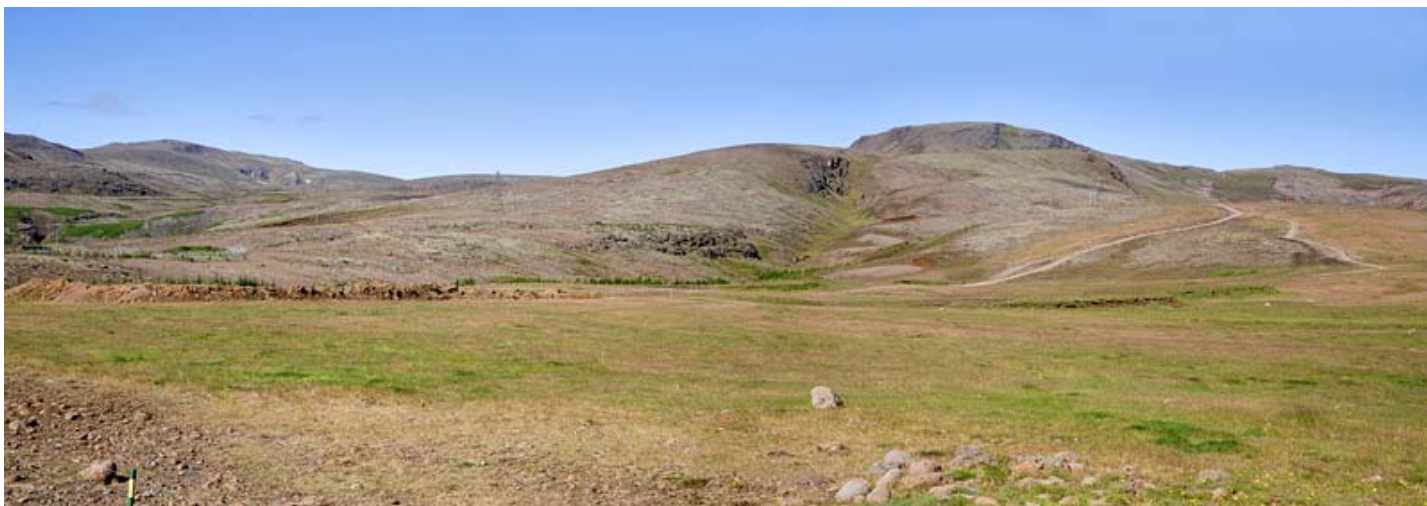
3. mynd. Námasvæði 2, norðan vegar 25. ágúst 2011. Grasivaxnir uppgræddir melar. Til vinstri sést núverandi gröftur og hægra megin sést í gömul rofabörð. Bjarnarfell í baksýn.

Svæðið norðan vegar, svæði 2, er einnig að hluta til náma (5. mynd). Aðrir hlutar eru graslendi, sem er uppgræddur melur (1. og 3. mynd). Norðurhluti athugunarsvæðisins, norðan við grasmóann, er þýfð hálfdeigja með gömlum lækjarfarvegi. Lítil tjörn fannst á þessu svæði og þar uxu nokkrar tjarnarplöntur, sem ekki fundust annars staðar (4. mynd).

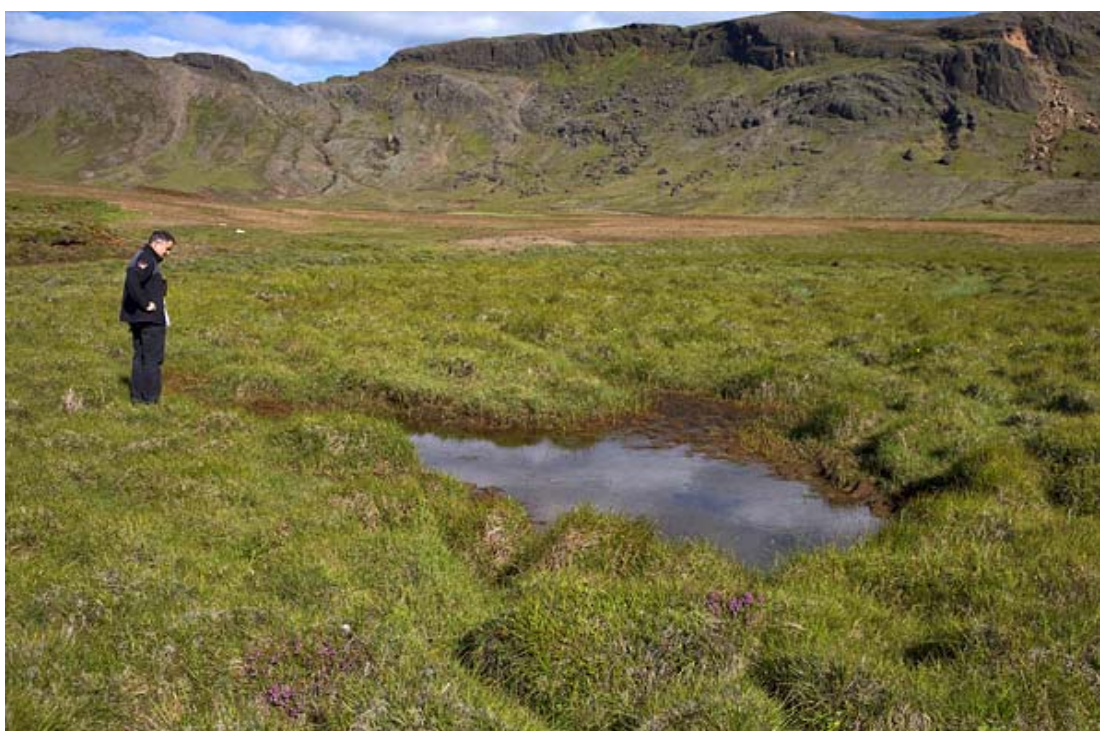
4. mynd. Tjarnarpollur í votlendi við norðurjaðar svæðis 2 þann 25. ágúst 2011. Þar fundust m.a. tjarnarstör, síkjabrúða og trjónubrúsi.

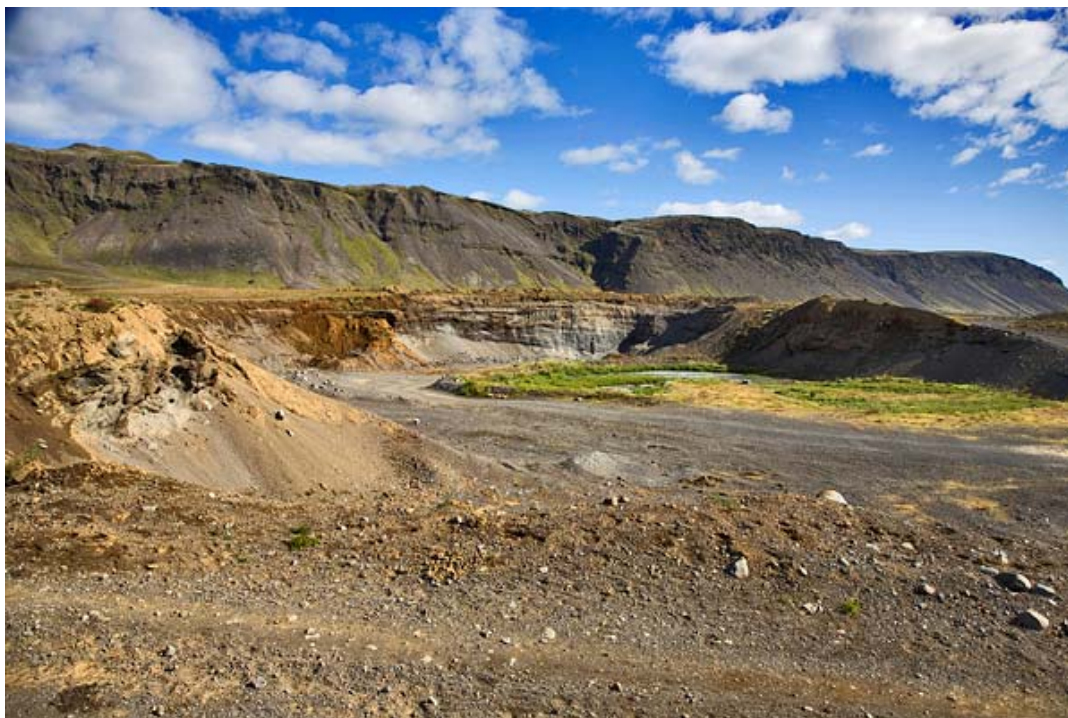
5. mynd. Náman á svæði 2, Ingólfsfjall fjær, 25. ágúst 2011.

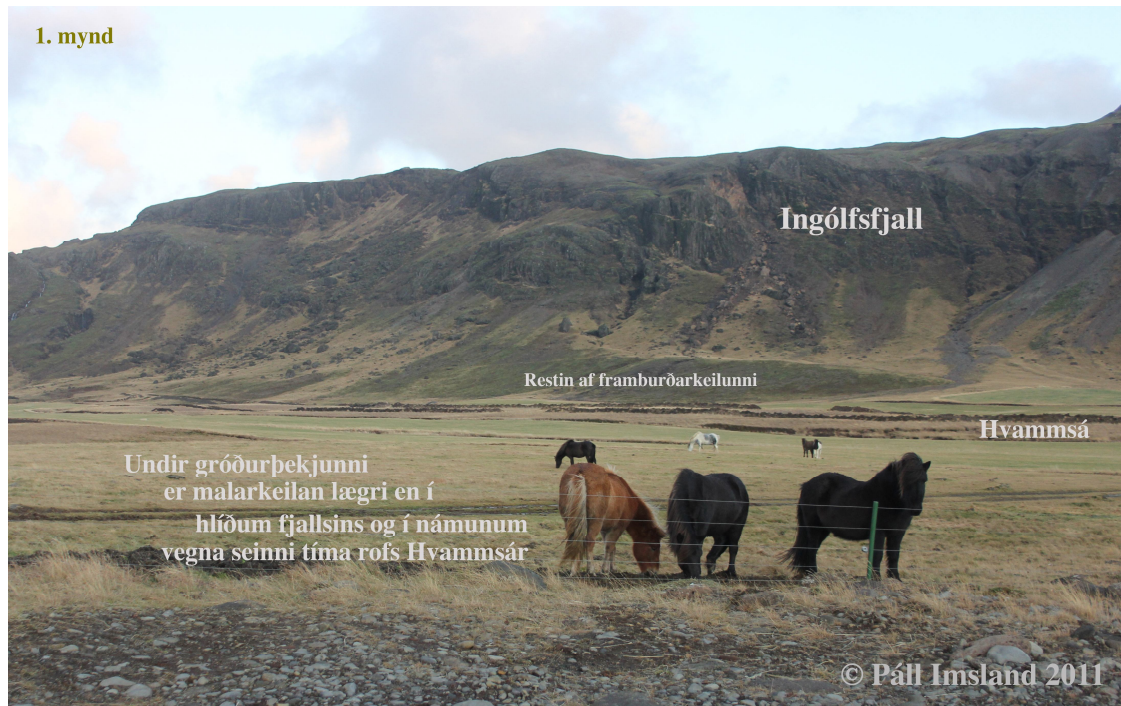
1. mynd: Séð frá veginum á milli efri- og neðri námunnar í Hvammi yfir að Ingólfsfjalli. Utan í fjallinu situr rest af malarkeilunni sem hjalli sem gefur vísbendingar um það hversu umfangsmikil keilan var í upphafi og hversu mikið Hvammsá hefur rofið og flutt á brott af upprunalegu keilunni. Þannig hefur hún skilið eftir flatan grunnan og stuttan dal eða sléttu á milli fjallsins og námanna. Undir gróðrinum eru neðri lög keilunnar eins og sjá má í forgrunni myndarinnar.

Við lok myndunarskeiðs keilunnar hefur keilan verið mun efnismeiri en nú. Hún hefur fyllt upp í lautina sem nú er á milli Hvamms og Ingólfsfjalls, við Stórgrýti, þar sem Hvammsá rennur nú fram. Áin hefur eftir það grafið sig niður í keiluna og tekið hið lausa efni úr eystri hluta hennar með sér lengra fram á láglandið og í sjó fram. Þetta hefur áin sem sagt aðallega gert til austurs frá námunum séð og þá lagst meira upp í áttina að hlíðum Ingólfsfjalls. Þar er allmikið skarð eða hvilft í keiluna miðað við hana eins og hún var við lok myndunarskeiðs síns og í þeirri lægð rennur Hvammsá. Frá þessu svæði hefur áin borðið mikið efni úr keilunni og lengra fram á landið. Utan í hlíðum fjallsins má þó enn sjá restar af aurkeilunni þeim megin, sem áberandi malarhjalla með allbröttu hallandi yfirborði og nær hann allhótt upp í hlíðina og skagar því yfir undirlendið í skarðinu, sjá 1. og 2. mynd.

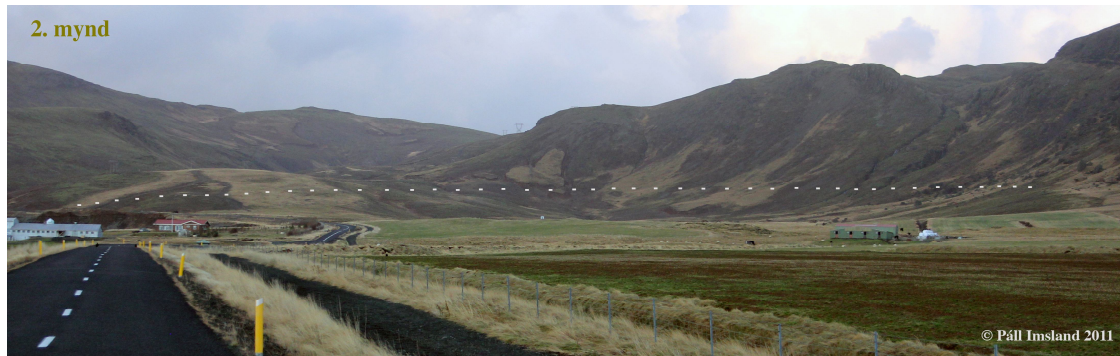
*2. mynd: Horft af veginum upp í gegnum Nýbýlahverfi og í átt að Hvammi og Grafningshálsi. Strikalínan á myndinni sýnir hvernig yfirborð framburðarkeilunnar getur hafa legið þegar hún var nýmynduð og Hvammsá ekki byrjuð að flytja efni hennar á brott.*

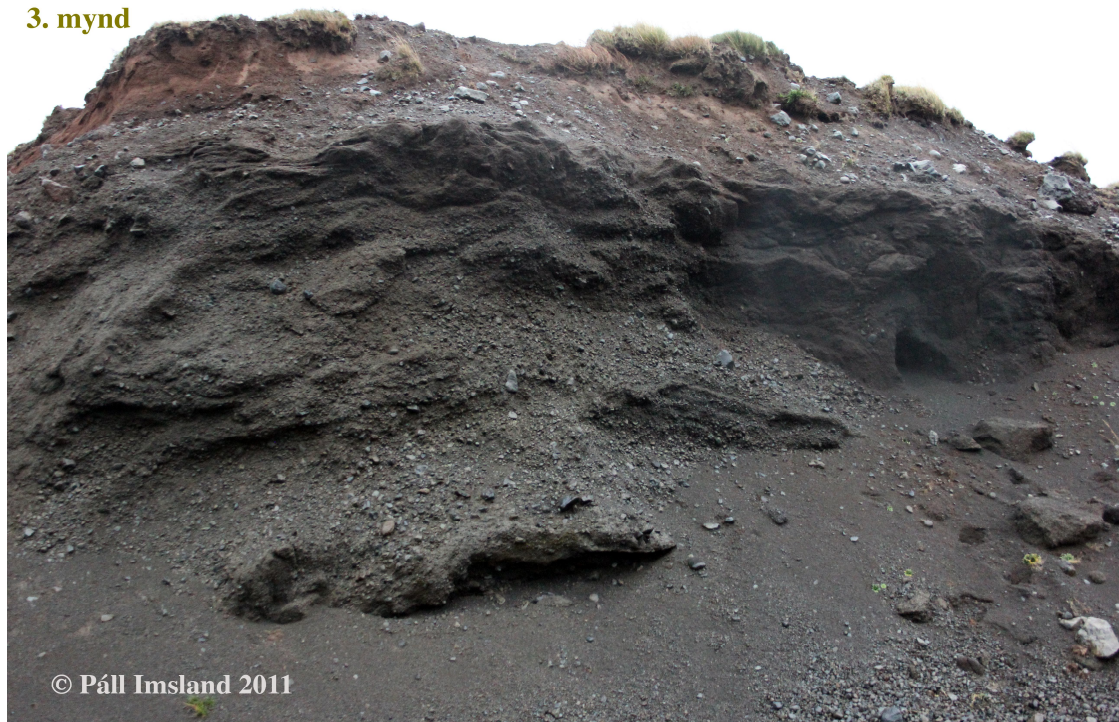
### 3. mynd

*3. mynd: Útgrafinn veggur í efri námunni. Hér sést malar- og sandás úr fíngerðu efni sem myndast hefur efst í keilunni undir lok myndunar hennar, e.t.v. í jökuljaðrinum við skammtíma framgang jökulsins.*

uppbyggingu hafi jökullinn aðeins gengið fram og kvísl þá runnið þar undir honum eða í opinni jaðarsprungu um tíma og hlaðið undir sig smá malar- eða sandási úr mun fínna efni en annars einkennir námurnar. Hann sést nú skorinn þversum í efri námunni, sjá 3. og 4. mynd.

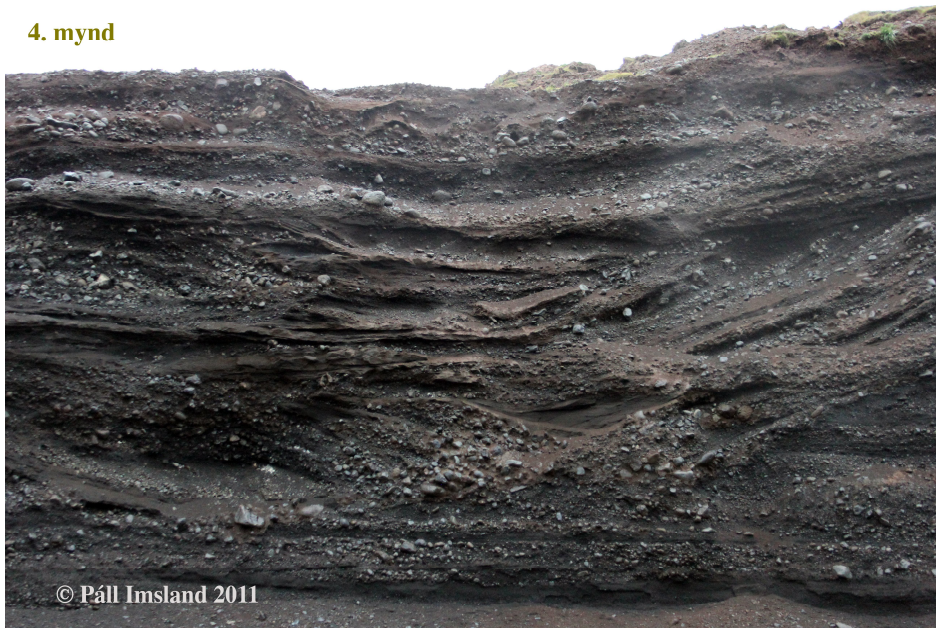
4. mynd

4. mynd: Útgrafinn veggur í efri námunni. Hér er flókin fingerð lagskipting, þar sem mikið ber á sandlögum og sandlinsum, en steinar eru yfirleitt ekki stórir hnullungar. Þannig efni einkennir einmitt efri námuna.

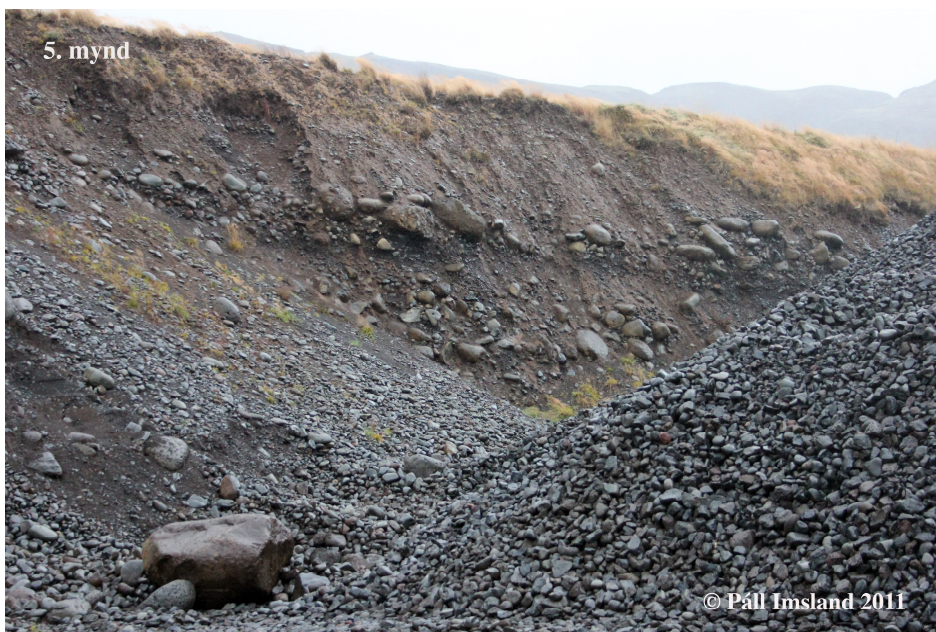
5. mynd

5. mynd: Útgrafinn veggur í neðri námunni. Þar sést gróf lagskipting og talsvert af stórgrýti, en það eru einkenni á neðri námunni. Haugurinn til hægri sýnir mölina í námunni eftir að búið er að flokka efnið eftir stærð, taka úr henni bæði það fínasta og grófasta í þessu tilviki. Steinarnir eru yfirleitt ekki mjög vel kantnúnir.

Efnið í námunum tveim er töluvert ólíkt, eins og lauslega verður rakið hér síðar. Neðri náman er almennt séð úr grófara efni en mun meiri sandur í þeirri efri, sjá 5. og 6. mynd.

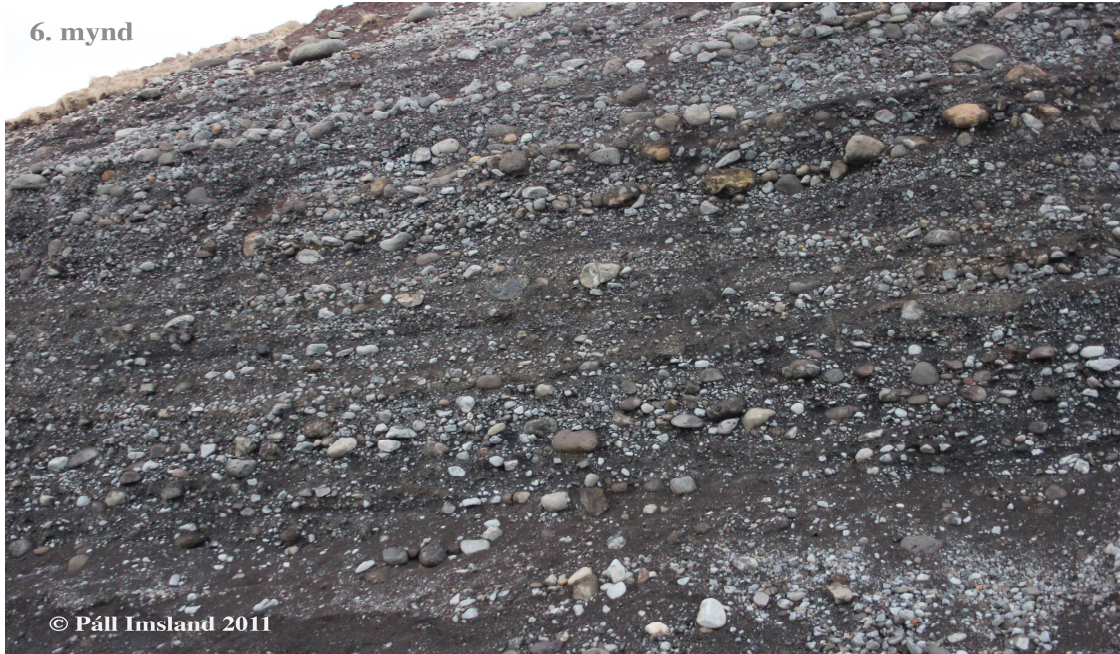
6. mynd

6. mynd: Útgrafinn veggur í neðri námunni. Hér sést lagskiptingin vel en einnig að lagamótin eru alls ekki skýr.

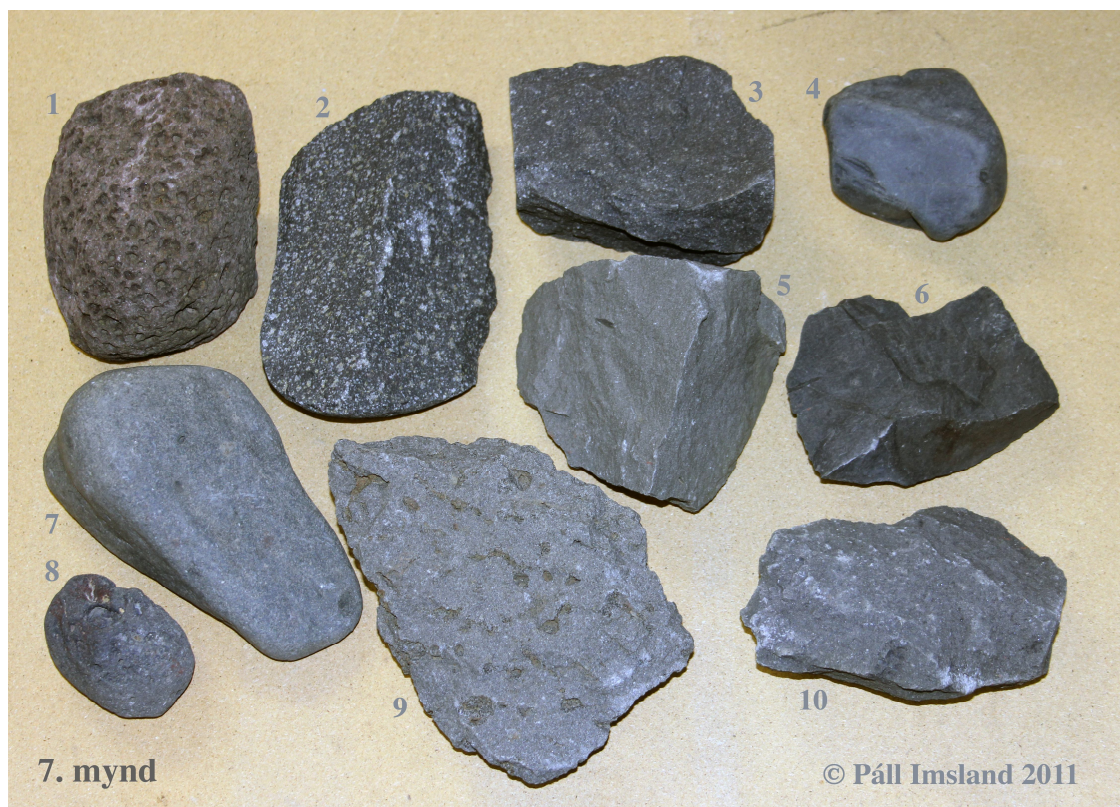
7. mynd: Valdir steinar úr Hvammsnámum, sem ætlað er að sýna fjölbreytileikann í gerð bergsins í námunum. Á myndinni sést bara hart berg, bæði glerkennt og kristallað hraungrýti. Þetta eru allt afbrigði af basalti. Steinar merktir nr. 1 og 9 eru t.d. stórbloðrótt basalt en 4 og 6 þétt afbrigði. Nr. 1, 9 og 10 eru dæmigert grágrýti en 3, 4 og 6 eru líkari blágrýti. Nr. 2 er stórdílótt basalt og nr. 3 smádílótt en restin er dílalaus.

Þetta safn berggerða sem hér finnst og hefur verið stuttlega lýst, og sýnt er á 7. og 8. mynd, er í fullu samræmi við það hvernig jarðlög einkenna fjöllin í nágrenninu og hvernig og hvenær það landssvæði varð til sem lagði til efnið sem er í námunum.

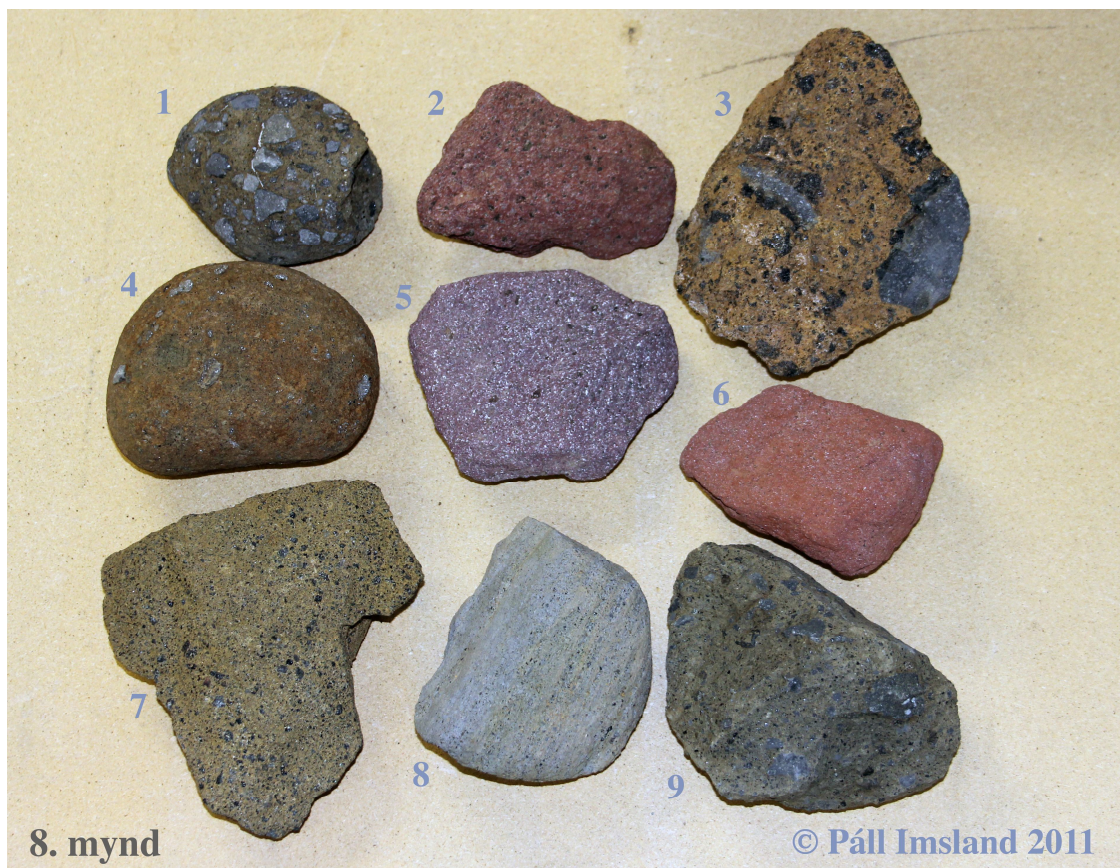
8. mynd: Valdir steinar í Hvammsnámum, sem ætlað er að sýna fjölbreytileikann í mó- og setbergi sem er úr samlímdum kornum bæði gjósku og bergbrotum. Steinar nr. 1, 3, 4 og 9 eru þursaberg, sambland fínkorna gjósku og grófari bergbrota. Molar nr. 2 og 7 eru fínna í korni og meira og minna gerðir eingöngu úr gjósku og mjög smáum bergbrotum. Molar nr. 5, 6 og 8 eru setbergsmolar, nr. 2 og 6 líkega úr millilögum sem eru mynduð á þurru landi, upphaflega jarðvegur með gróðri. Moli nr. 8 er hins vegar setberg sem hefur sest til í vatni og sýnir glögglega fingerða lagskiptingu.
