# Hreinsistöð fráveitu á Akureyri

## Mat á umhverfisáhrifum

**Matsskýrsla**  
**Desember 2016**

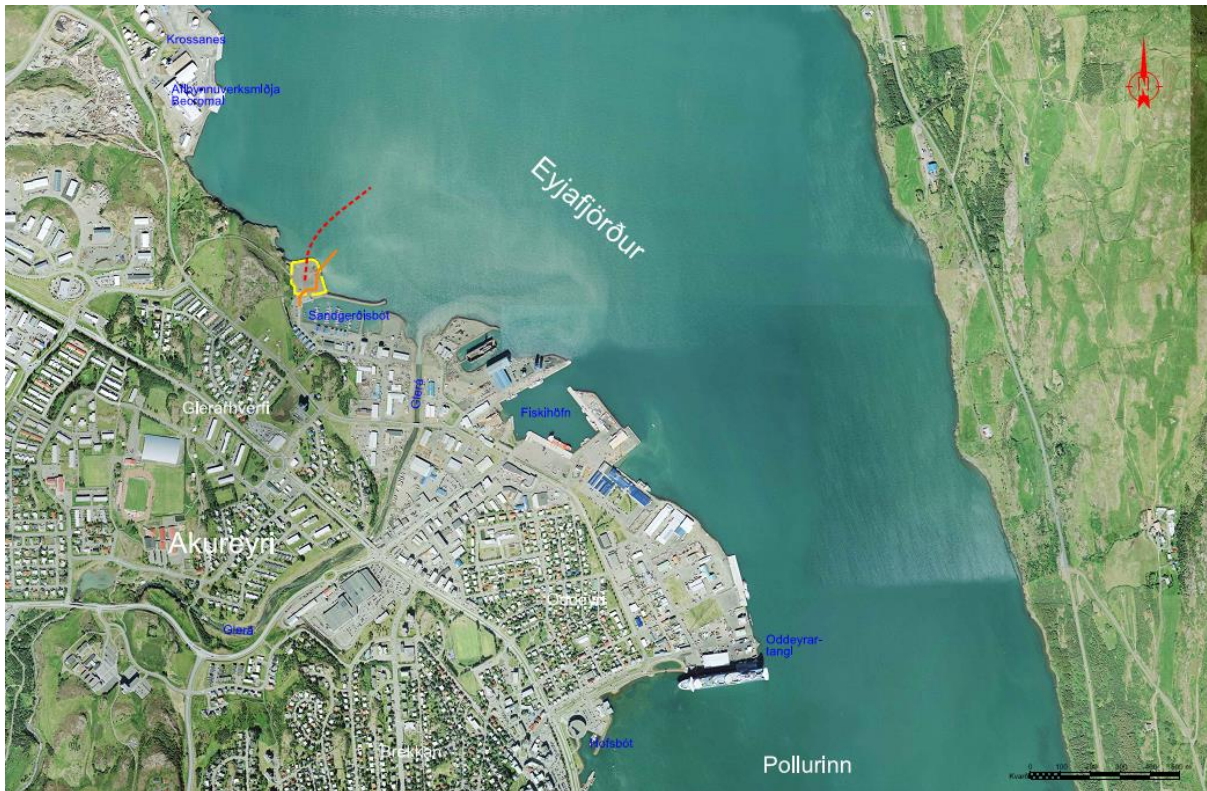
Mynd 2.2 Yfirlitsmynd sem sýnir staðsetningu fyrirhugaðar útrásar. Lóð hreinsistöðvarinnar er sýnd með gulri línu, fyrirhuguð útrás með rauðri brotalínu og núverandi útrás með appelsínugulri heilli línu. Sjá myndina í stærri upplausn í viðauka 1.

Bygging hreinsistöðvar og lagning nýrrar meginútrásar fyrir fráveituna hefur verið lengi í undirbúningi. Árið 1991 og aftur 1995-1996 vann verkfræðistofan Vatnaskil að því ákvarða heppilegustu staðsetningu meginútrásar til að tryggja nægilega blöndun og sem minnsta sjávarmengun. Við rannsóknina var beitt reiknilíkönunum fyrir sjávarstrauma og sjávarmengun. Niðurstaða þessara útreikninga var að útrás norðan Glerár uppfyllti mengunarvarnarreglugerðir, ef lögnin er 500 metra löng með dreifistút á 40 metra dýpi (9). Með því móti yrði meira en þúsundföld þynning þegar komið væri nokkra tugi metra frá útrás. Í greinargerð með Aðalskipulagi Akureyrar frá árinu 2014, uppfærðri miðað við staðfestar breytingar, kemur fram að skólpi skuli dælt að hreinsivirki í Sandgerðisbót og því veitt í 500 m langa og 40 m djúpa útrás eftir grófhreinsun (10). Sandgerðisbót er skammt norðan Glerárósa, og má sjá staðsetningu lóðarinnar á mynd 2.2 og mynd 2.3.

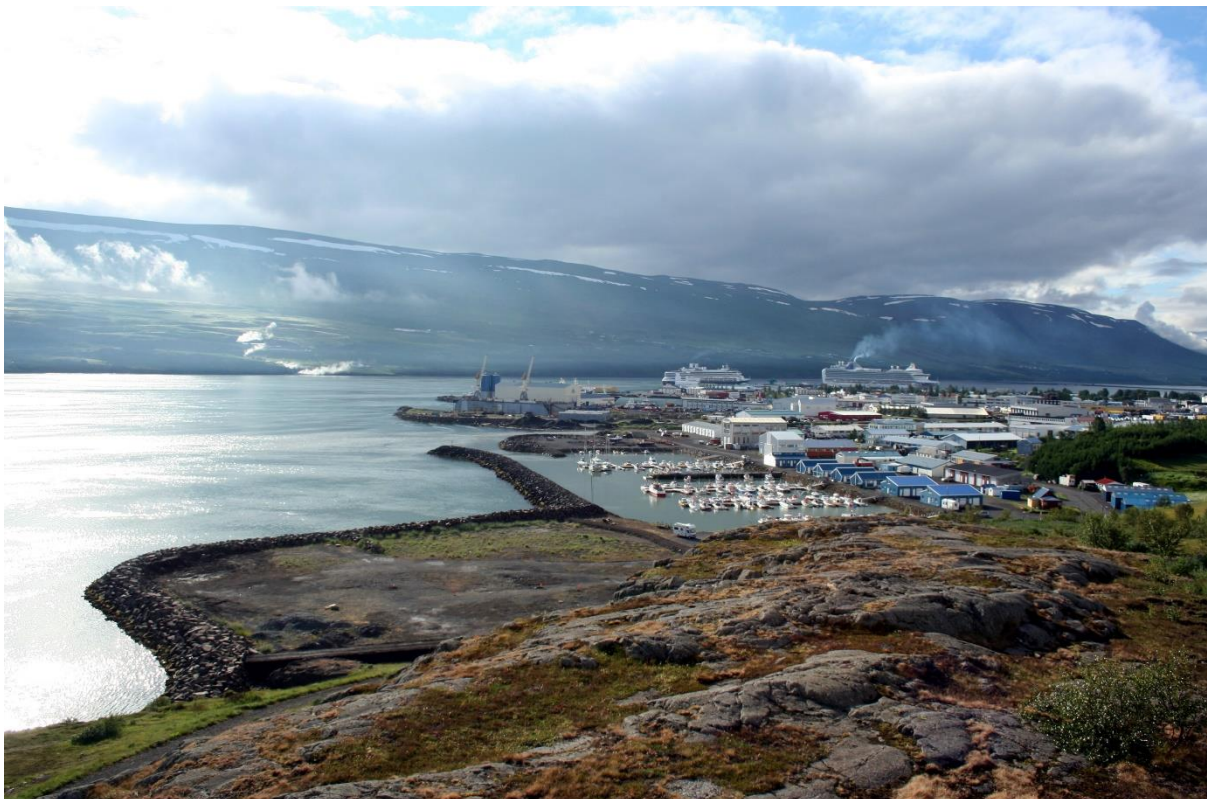
Mynd 2.3 Lóð hreinsistöðvarinnar er á landfyllingu sem má sjá til vinstri, rétt fyrir neðan miðja mynd.

Bygging hreinsistöðvarinnar er fyrirhuguð á ógróinni, manngerðri landfyllingu inni á skipulögðu iðnaðarsvæði. Engin starfsemi er nú á lóðinni, sem útbúin var á sínum tíma með hreinsistöðina í huga. Fyrirhuguð nýting lóðarinnar er í samræmi við umhverfið og skipulag (24).

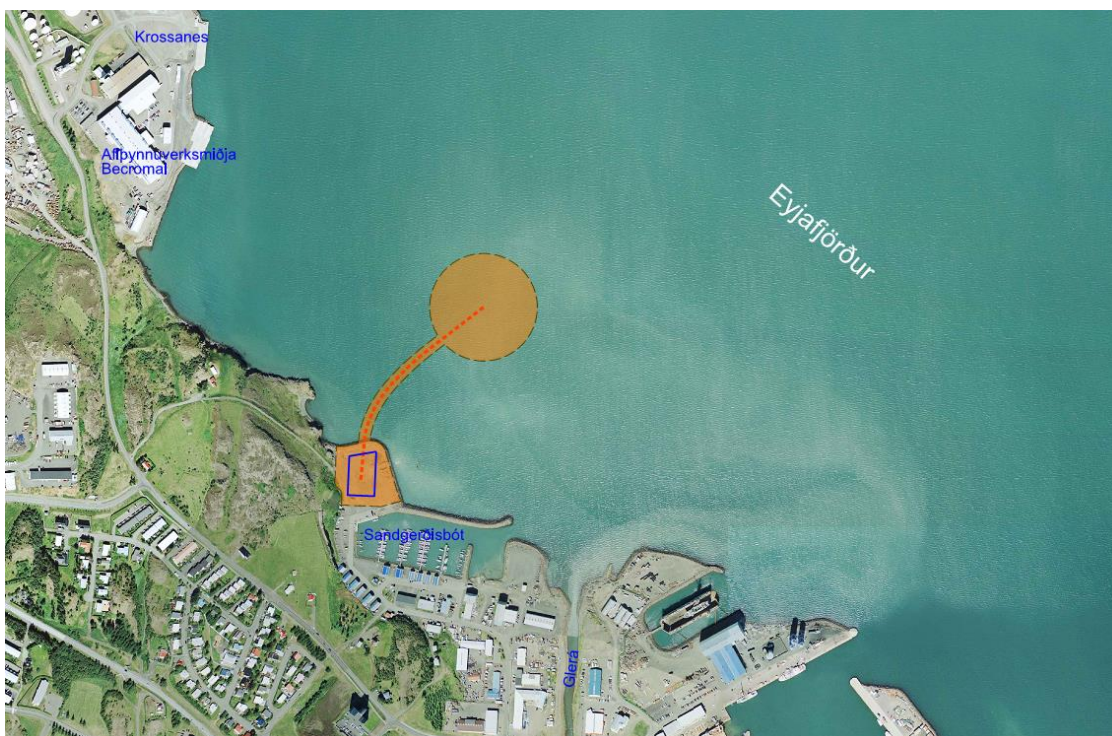
Mynd 3.5 Framkvæmda- og áhrifasvæði hreinsistöðvarinnar. Framkvæmdasvæðið, sem samanstendur af byggingarreitinum og lögninni, er afmarkað með litáðri línu. Áhrifasvæðið er gulmerkt og samanstendur af framkvæmdasvæðinu á lóð hreinsistöðvarinnar, lagnaleiðinni og rasksvæði umhverfis hana, og þynningarsvæði í viðtakanum. Athugið þó að mörk þynningarsvæðis eru ekki formleg heldur verða skilgreind í starfsleyfi hreinsistöðvarinnar. Sjá má myndina í stærri upplausn í viðauka 1.

Líkt og sjá má á mynd 3.5 hér að ofan verður lögð plastlögn út í sjó frá hreinsistöðinni. Lögnin er samtals 480 m löng, þar af 80 m á landi. Þegar aðstæður á sjávarbotni voru kannaðar nánar við frumhönnun hreinsistöðvarinnar kom í ljós hagkvæmari lagnaleið Veldur þessi nýja tilhögun því að lögnin er styttri en upphaflega var gert ráð fyrir en nær þó út á 40 m dýpi, og þar fer hreinsað skólpi út á fullnægjandi þynningarsvæði. Jafnframt kom í ljós að ekki er þörf fyrir dreifistút við útrásarendann á þessum stað.

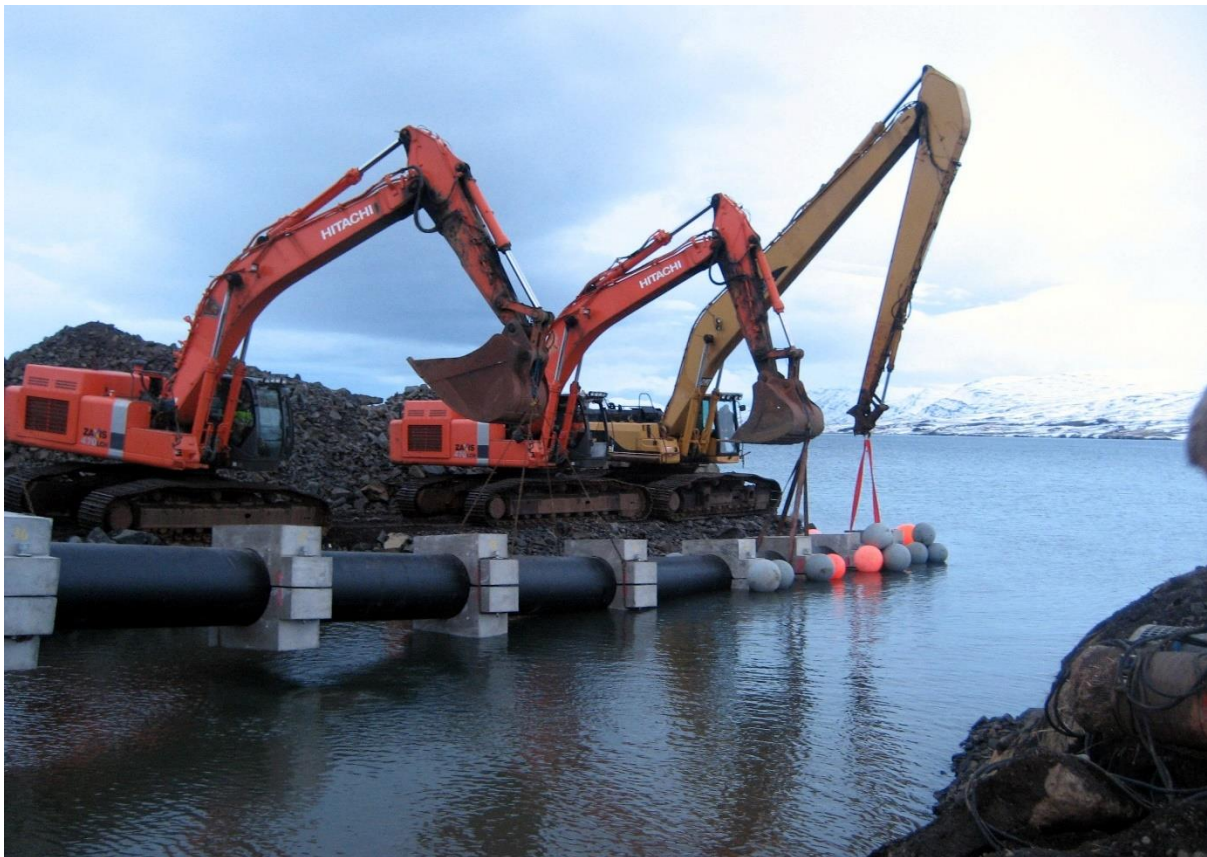
Mynd 3.6 Myndin er frá útdrætti núverandi útrásar í Sandgerðisbót árið 2012.

Mynd 3.6 sýnir útdrátt núverandi útrásar í Sandgerðisbót, sem gerð var árið 2012. Nýja lögnin verður niðurgrafin innan lóðarinnar og út fyrir áhrifasvæði flóðs og fjöru, en mun svo liggja ofan á sjávarbotninum þar fyrir utan. Hún kemur til með að liggja á sjávarbotni á forsteyptum sökkum, sem settar verða á lögnina með u.þ.b. 4 metra millibili. Við ytri enda lagnar er sjávardýpi um 40 metrar (9).

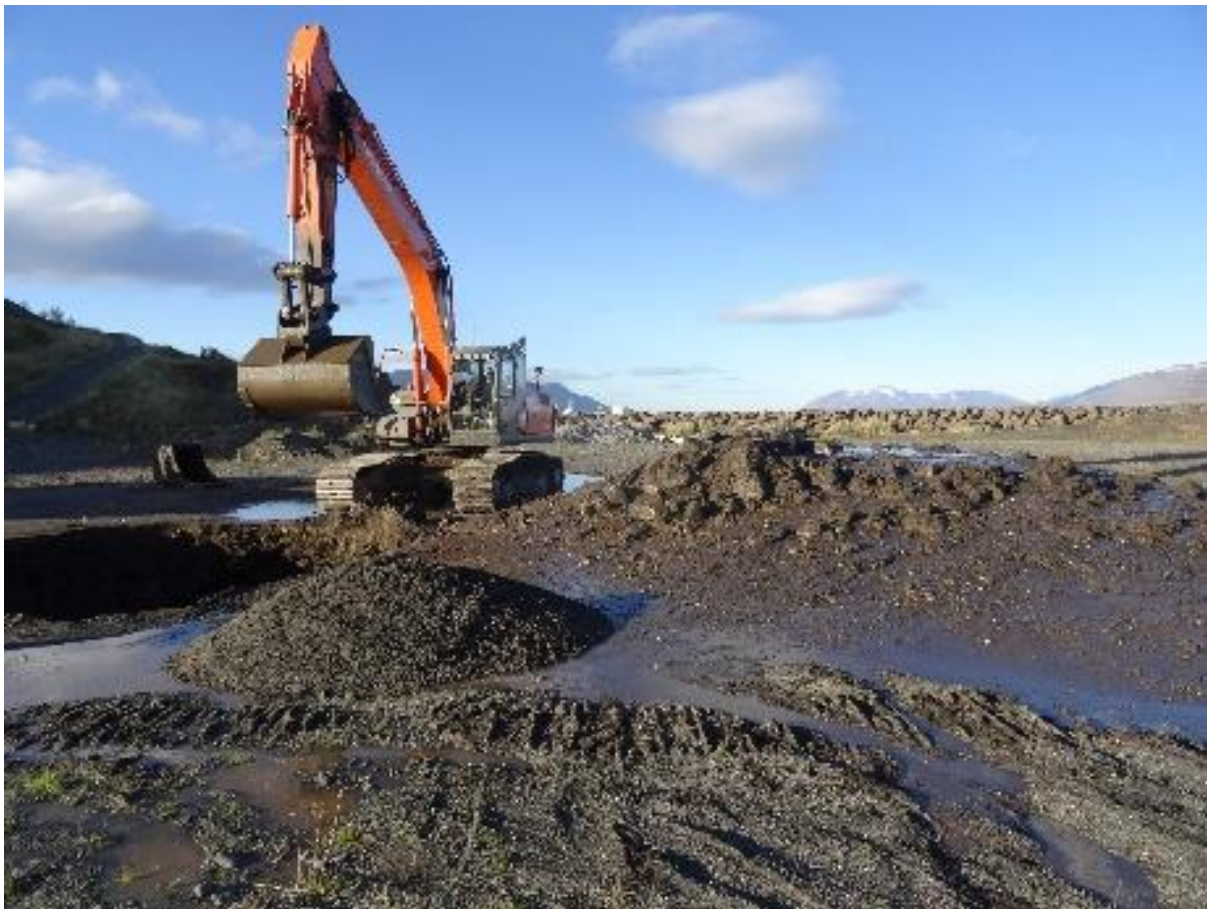
*Mynd 3.7 Gröftur prufuholu. Mynd tekin í október 2015.*

Klöpp hallar bratt frá landi bæði til norðurs og austurs á lóð hreinsistöðvarinnar og verður stöðin því að hluta til grunduð á klöpp og að hluta til á fyllingu og staurum sem ná niður á klöpp. 3.7 og mynd 3.8 voru teknar við jarðkannanir á lóð hreinsistöðvarinnar.

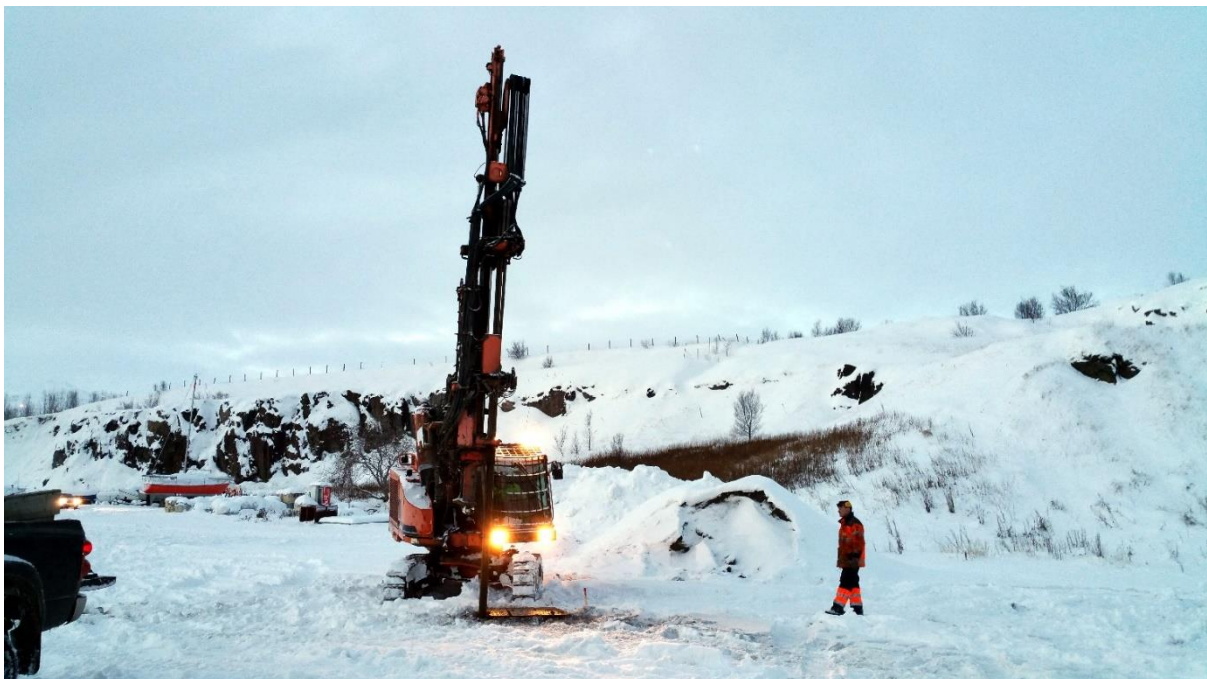
*Mynd 3.8 Loftborun. Mynd tekin í desember 2015.*

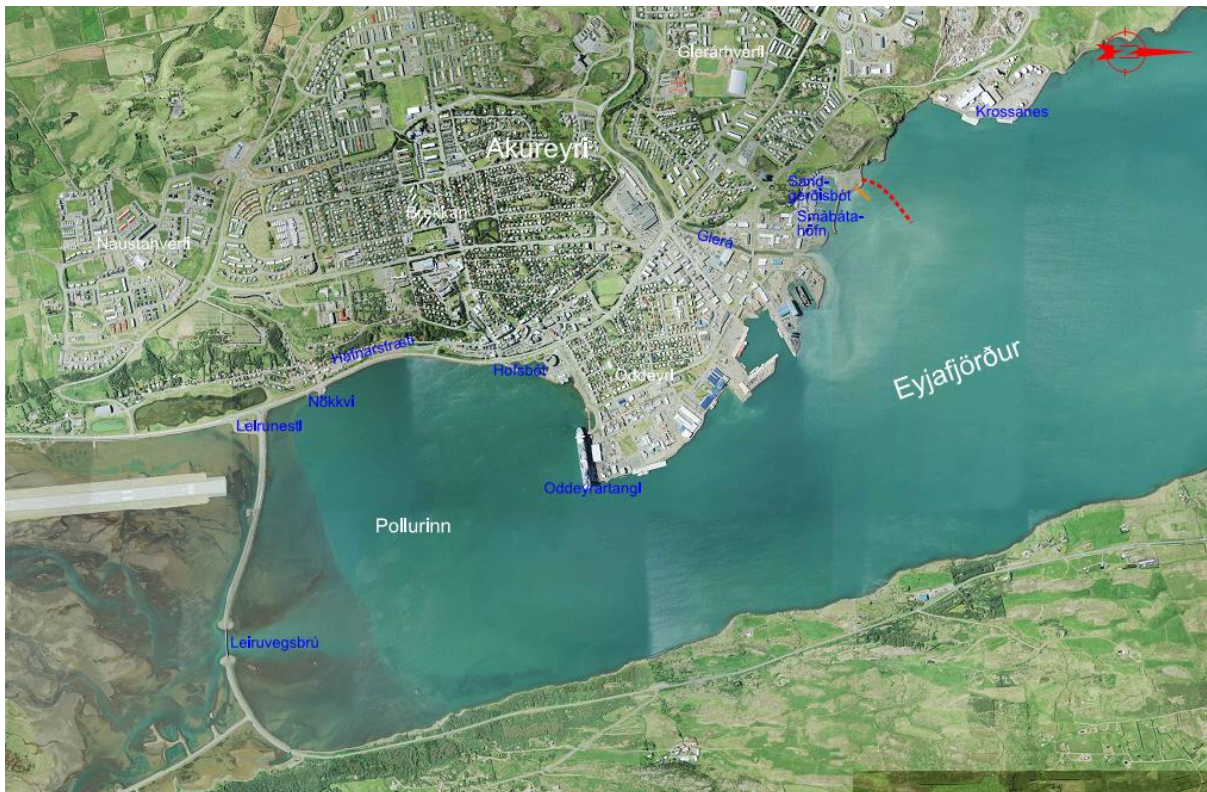
Mynd 5.7 Viðtakinn. Magn saurkóligerla hefur verið vaktað reglulega í strandsjó við Akureyri undanfarnin ár. Lóð hreinsistöðvarinnar er sýnd með gulri línu (til hægri á myndinni), fyrirhuguð útrás með rauðri brotalínu og núverandi útrás með appelsínugulri heillri línu. Sjá myndina í stærri upplausn í viðauka 1.

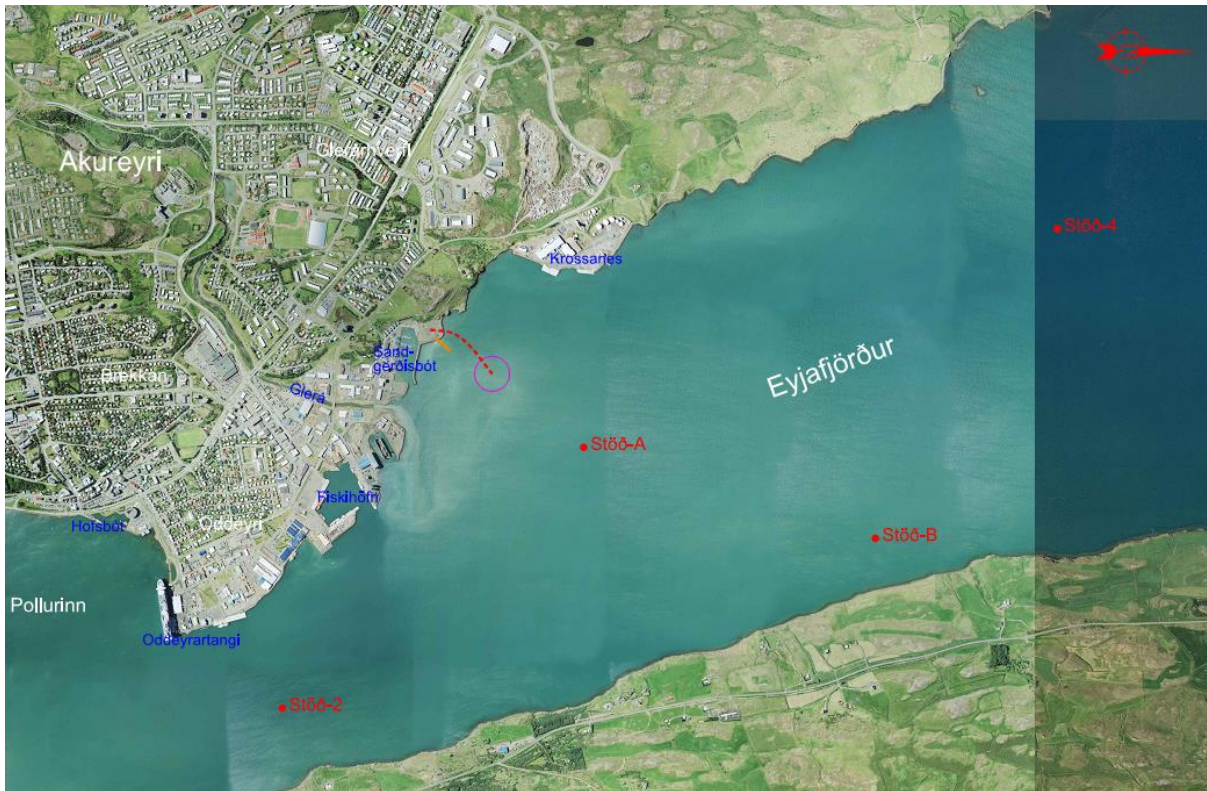
Mynd 5.8 Vöktunarstöðvar þar sem fylgst verður með hitastigi og magni seltu, súrefnis, blaðgrænu og saurbaktería vorið 2016. Vöktunarstöðvar 2 og 4 hafa verið vaktaðar áður en stöðvar A og B eru nýir vöktunarstaðir. Samkvæmt líkani Vatnaskila eru skilyrði reglugerðar uppfylltar utan bleika hringsins sem dreginn eru við útrásaropið. Myndina er einnig að finna í stærri upplausn í viðauka 1.

- Stöð 2 (Oddeyraráll, dýpi 43 m) um 1,9 km innan við fyrirhugaða útrás
- Stöð 4 (Nunnuhólmi, dýpi 62 m) um 2,3 km utan við fyrirhugaða útrás
- Stöð A (ný, dýpi 53 m) um 600 m ANA af fyrirhuguðum útrásarenda
- Stöð B (ný, dýpi 57 m) um 1,5 km norðaustur af stöð A, tæplega 300 m frá landi austan fjarðarins.

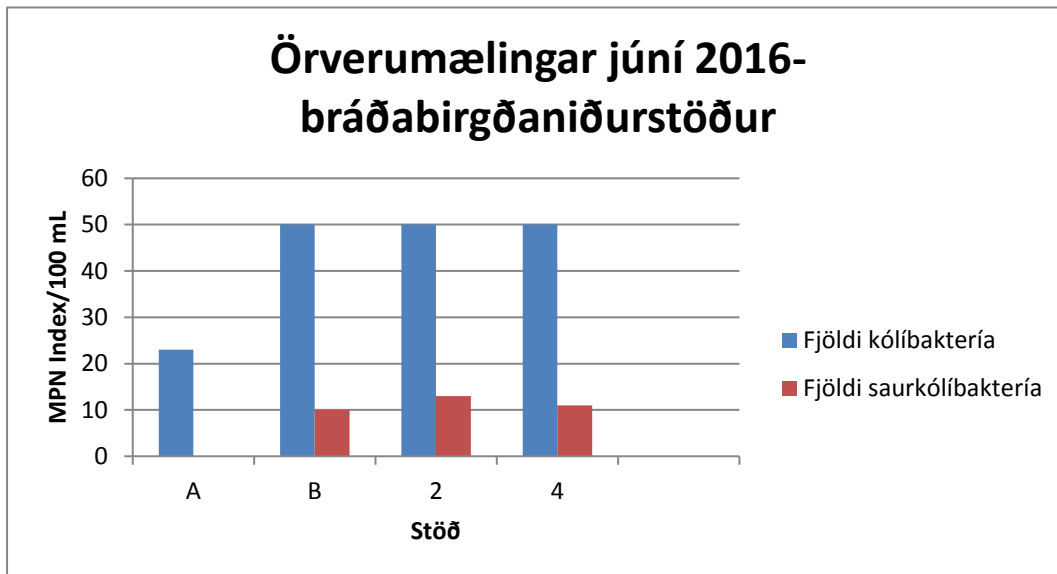
Mynd 5.10 Örverumagn á fjórum vöktunarstöðvum, fjöldi baktería í 100 ml. Mælt á 1 metra dýpi í júní 2016. Næsta mæling er áætluð í ágúst 2016. Bráðabirgðaniðurstöður.

Eingöngu eitt sýni hefur verið tekið og niðurstöður þess eru teknar saman á mynd 5.10, en þar sést að fjöldi örvera er vel innan við 100 pr. 100 ml á öllum fjórum stöðvunum, eða innan við viðmiðin sem gefin eru upp í lögnum. Tölur yfir örverur eru almennt lægri á vorin og sumrin heldur en á haustin og veturna, því ljós og hiti drepur örverurnar (50).
