URÐUNARSTAÐURINN STEKKJARVÍK – AUKIN URÐUN, LANDMÓTUN OG REKSTUR BRENNSLUOFNS

Frummatsskýrsla

14.05.2020

2364-006-UHM-001-V02

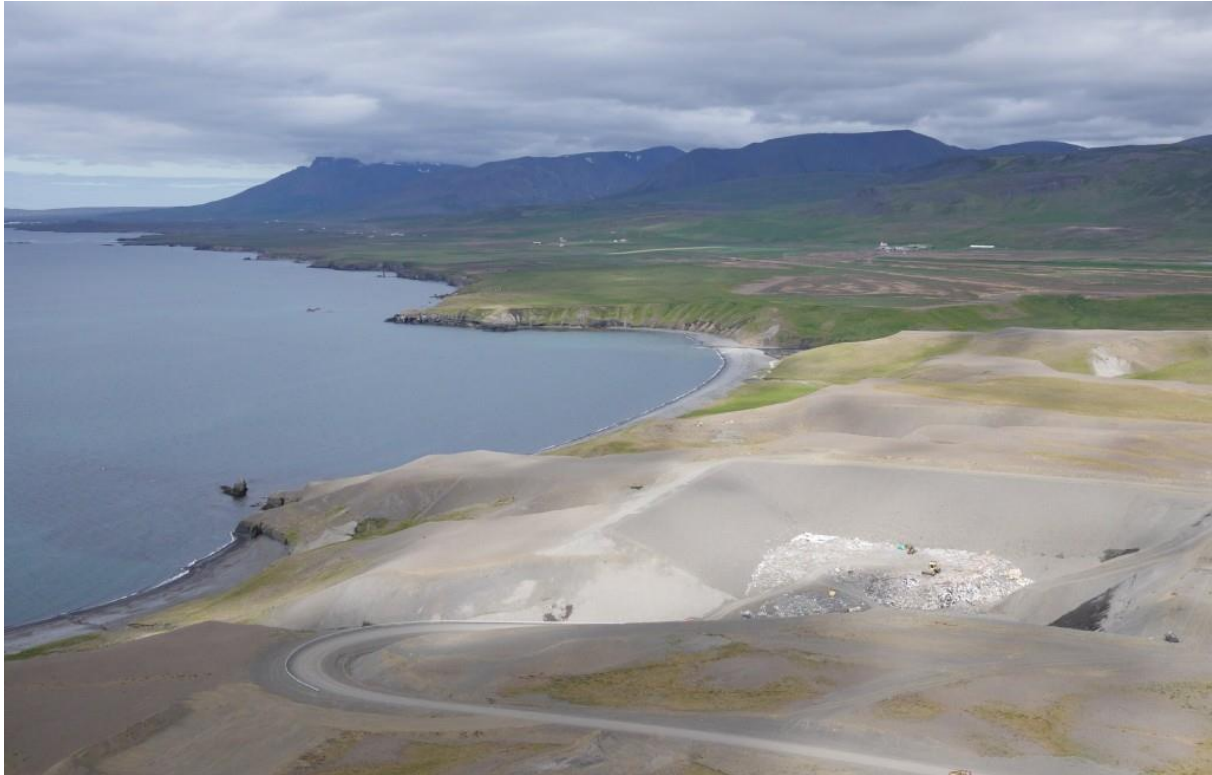
MYND 1-1 Yfirlitsmynd af urðunarstaðnum í Stekkjarvík, Blönduósi. Tekið af heimasíðu Stekkjarvíkur [1].

Byggðasamlagið Norðurá bs. áformar að auka urðun á urðunarstaðnum í Stekkjarvík í landi Sölvabakka, Blönduósi úr 21.000 tonnum af heimilis- og rekstrarúrgangi á ári hverju í 30.000 tonn, sem samsvarar aukningu um samtals 9.000 tonn á ári (Mynd 1-1). Ekki er um að ræða aukningu á heildarmagni urðaðs úrgangs í Stekkjarvík, sem eftir sem áður er áætlaður 630.000 tonn í lok rekstartímans. Að auki áformar Norðurá bs. að hefja rekstur brennsluofns sem taka á við dýrahæjum og nota til brennslunnar metangas frá urðun. Dýrahæ eru í dag hluti urðaðs úrgangs og nemur árlegt magn um 1000 tonn. Að auki eru dýrahæ víða á Norðurlandi urðuð við bæi en óvíst er hve mikið magn það er. Áætlað hefur verið að magnið nemi um 1000 tonnum árlega. Fjallað er um hver áhrif slíkrar brennslu yrðu. Að auki er fjallað um landmótun á uppgraftarefni sem fellur til vegna myndunar urðunarhólfa.

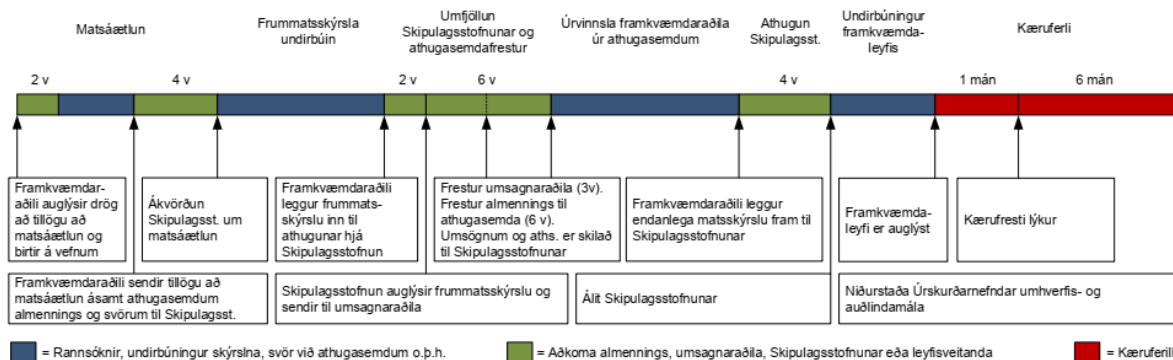
MYND 1-2 Ferli mats á umhverfisáhrifum skv. lögum nr. 106/2000 m.s.br.

Aðferðin sem beitt er við mat á umhverfisáhrifum er í samræmi við lög um mat á umhverfisáhrifum nr. 106/2000 m.s.br. [2] og reglugerð nr. 660/2015 [3]. Mynd 1-2 gefur yfirlit yfir matsferlið. Nánari upplýsingar um matsferlið má finna á vef Skipulagsstofnunar, www.skiplag.is.

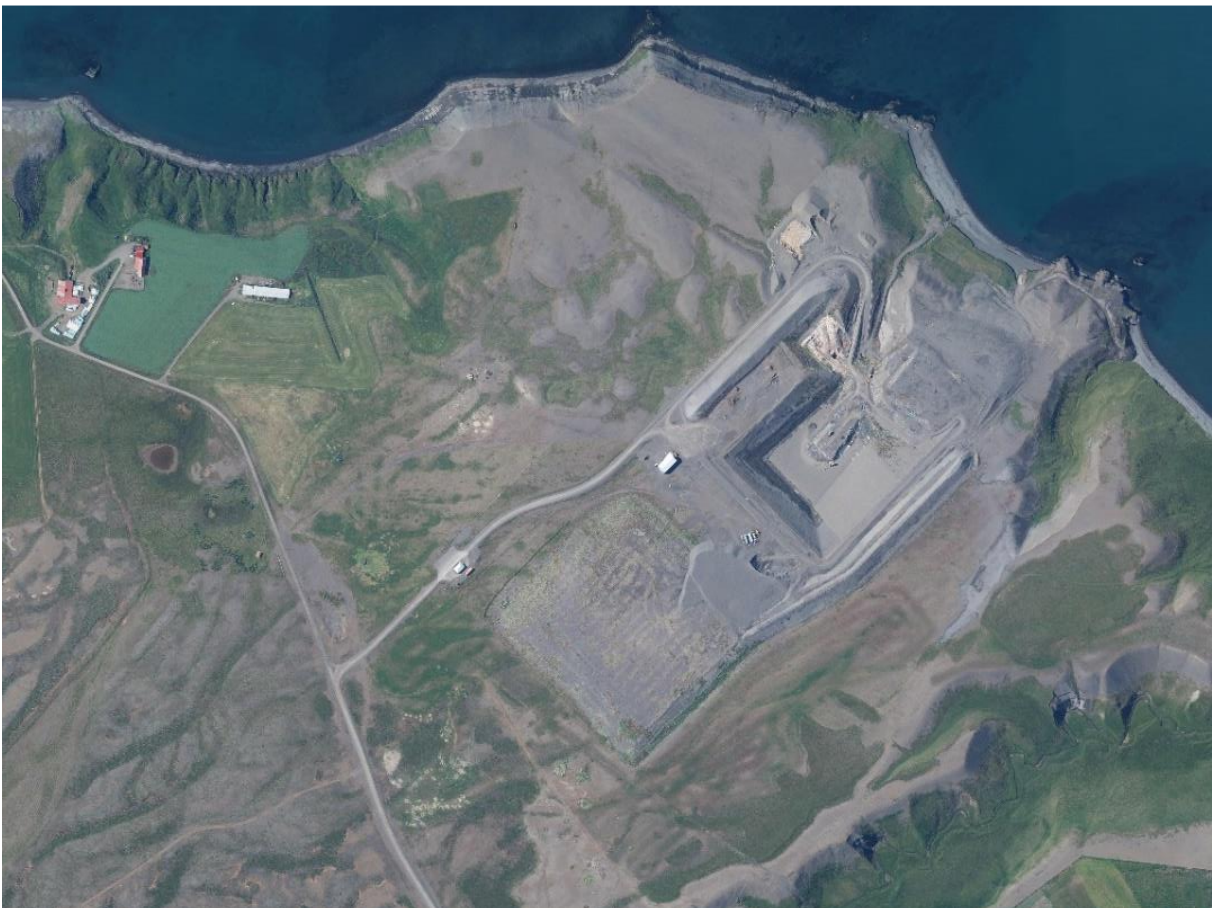
MYND 2-3 Urðunarstaðurinn og bærinn Sölvabakki suðvestan við urðunarstaðinn. 810 m eru frá urðunarstaðnum að íbúðarhúsi á Sölvabakka. Mynd tekin af vef Loftmynda, með leyfi Blönduósbæjar.

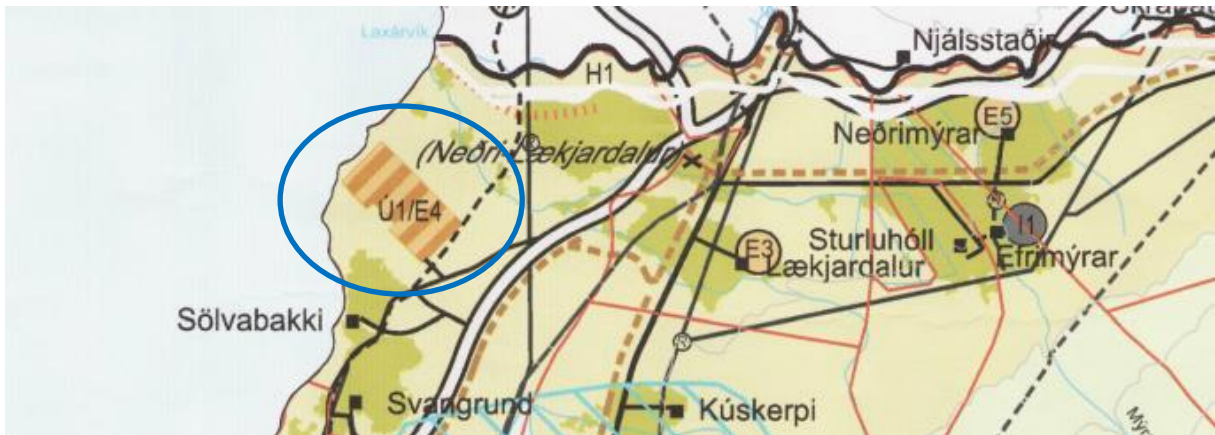
MYND 2-4 Urðunin í Stekkjarvík á skipulagsupprætti aðalskipulags Blönduósbæjar 2010-2030.

Samkvæmt aðalskipulagi Blönduósbæjar 2010-2030 er gert ráð fyrir sorpförgunarsvæði í Stekkjarvík í landi Sölvabakka í Refasveit [7, 8]. Reiturinn er merktur Ú1/E4 og hefur því blandaða landnotkun, þ.e. bæði sem sorpförgunarstaður en einnig sem efnistökusvæði. Á mynd 2-4 má sjá hvernig urðunarstaðurinn er sýndur á skipulagsupprætti aðalskipulagsins. Sjá má að svæði ætlað undir landmótun er ekki skilgreint í aðalskipulagi.

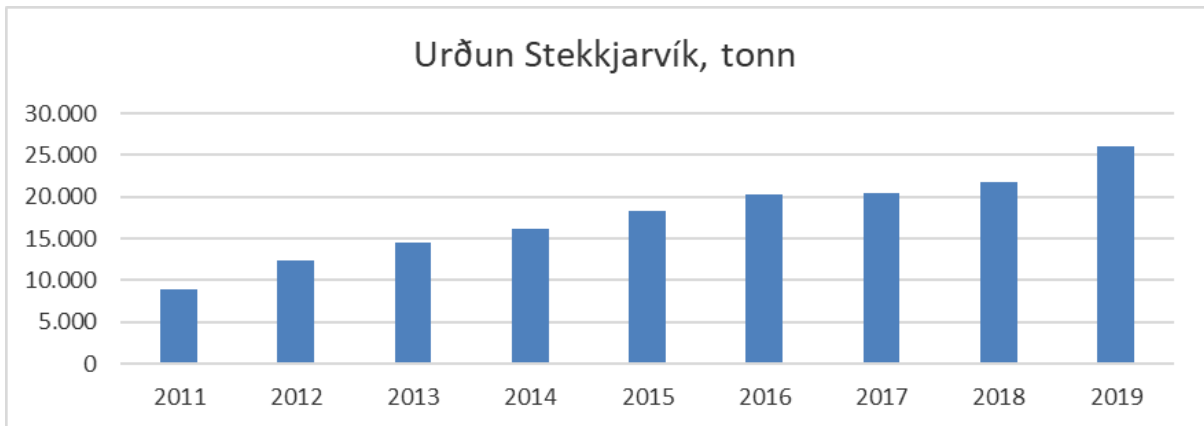
MYND 2-5 Magn urðunar í Stekkjarvík árin 2011 til 2019.

Á mynd 2-5 má sjá yfirlit yfir magn úrgangs sem urðað hefur verið frá opnum urðunarstaðarins árið 2011 og til ársins 2019. Þar sést hvernig þörfin fyrir aukið magn hefur aukist jafnt og þétt. Skýringin á því felst að mestu í stækkuðu söfnunarsvæði, eins og áður hefur verið fjallað um. Sjá má að árið 2018 og 2019 fór magnið aðeins yfir leyfilegt magn gildandi starfsleyfis (sem byggist á fyrra matsferli). Á myndum 2-6 til 2-9, sem eru nokkurra ára og teknar eru af heimasíðu Stekkjarvíkur [1], má sjá vinnuvélar að störfum í Stekkjarvík, þjónustuhús og vog.

Á mynd 2-5 má sjá þróun á magni úrgangs sem urðað hefur verið í Stekkjarvík frá því að starfsemi þar hófst árið 2011 til ársins 2019. Út frá m.a. þeirri þróun o.fl. hefur verið gerð spá um úrgangsmyndun og urðun í Stekkjarvík út áætlaðan rekstrartíma. Á mynd 3-1 má sjá þá spá sem gildir til 2040.

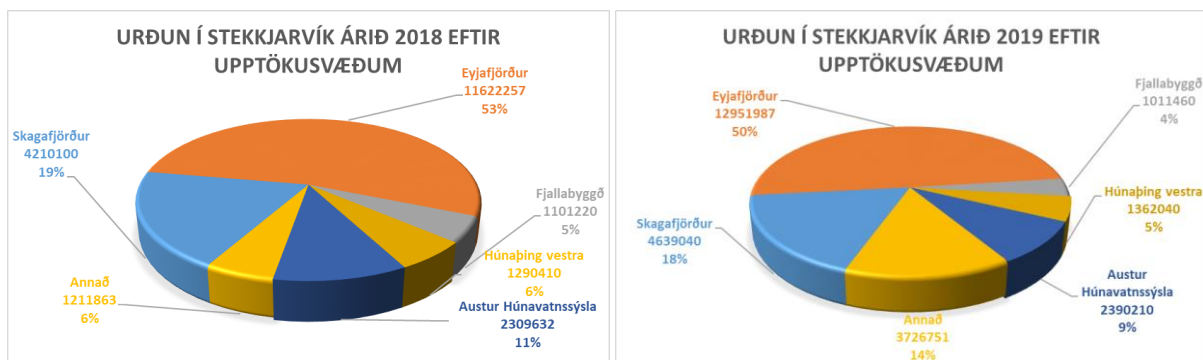
MYND 2-10 Urðun í Stekkjarvík árið 2018 og 2019 eftir upptökusvæðum.

50% úrgangs sem var urðaður kemur frá Eyjarfirði. Tæp 20% koma frá Skagafirði en mun minna magn frá öðrum stöðum.

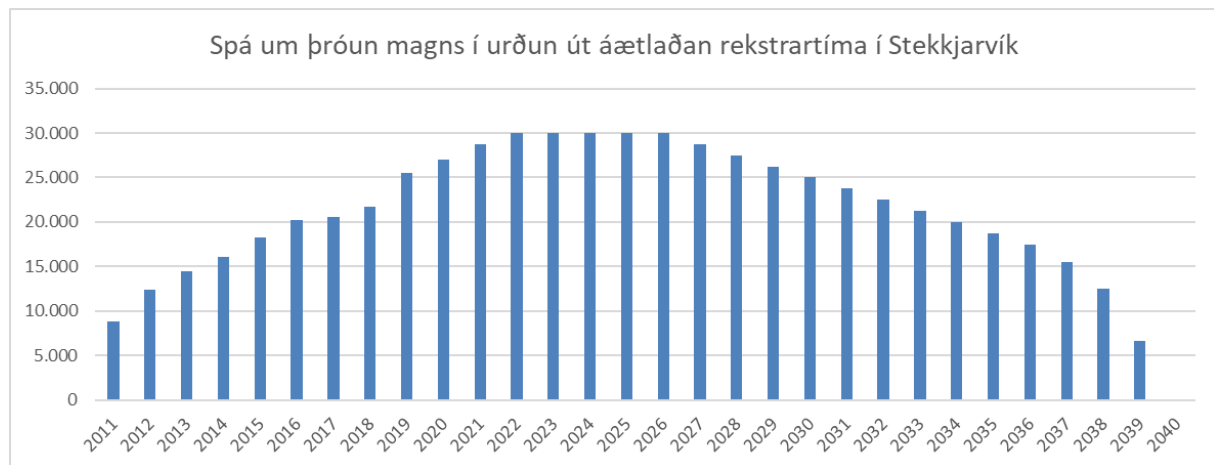
MYND 3-1 Úrgangs- og urðunarspá fyrir Stekkjarvík á rekstrartíma.

Gert er ráð fyrir að magn úrgangs til urðunar fari vaxandi til ársins 2022 og verði á þeim tíma að hámarki um 30.000 tonn á ári. Gert er ráð fyrir að það magn úrgangs til urðunar muni standa nokkuð stöðugt í nokkur ár eða til ársins 2026. Í kjölfarið, út frá stefnumótun og aðgerðaáætlun yfirvalda í úrgangsmálum, má ætla að magn til urðunar fari minnkandi. Má þar t.d. nefna skatt á urðun (sk. grænn skattur) og aukna áherslu á flokkun og endurvinnslu á Norðurlandi.

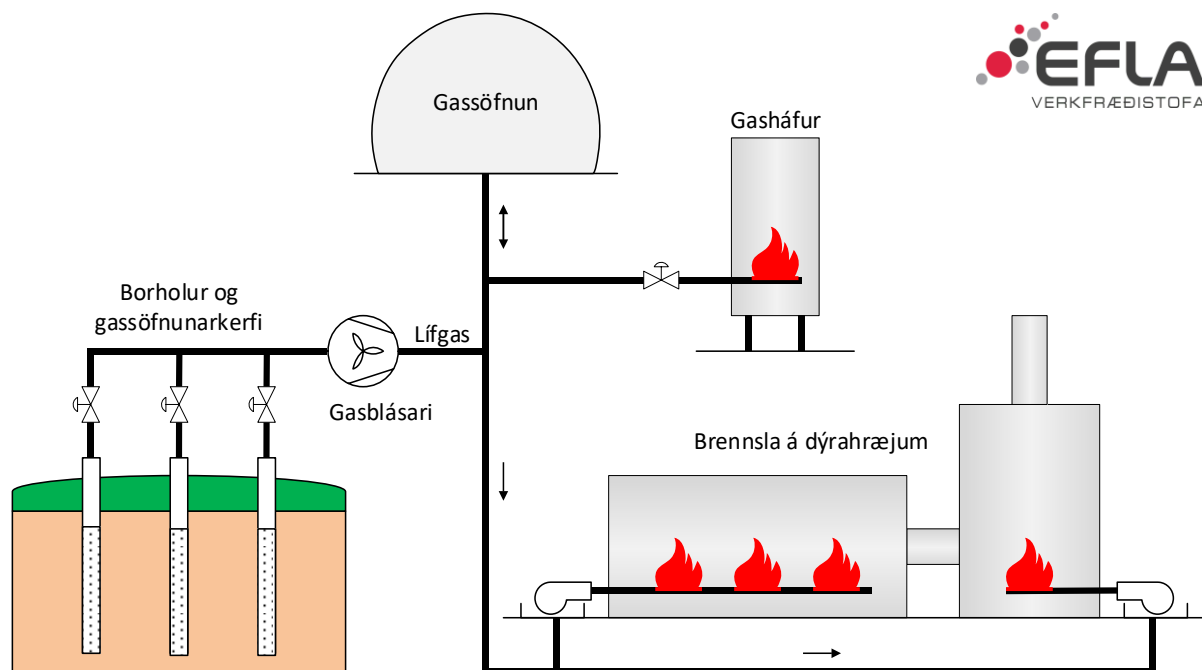
MYND 3-2 Einfölduð kerfismynd við nýtingu hauggass til brennslu á dýrahæjum og áhættuvefjum í Stekkjarvík.

Núverandi hauggassöfnun er ekki nægjanleg fyrir rekstur brennsluofnsins og því er áformað að setja upp gassöfnun til að anna daglegri brennslu, t.d. með gassöfnunarblöðru, þar sem hægt er að safna hauggasi allan sólarhringinn og nýta gasið í meiri afköstum á brennslutíma ofnsins. Gasbrennsluofninn getur þá nýtt meira flæði hauggass á brennslutíma og á sama tíma er haldið jafnri söfnun og undirþrýstingi í haugnum allan sólarhringinn. Einfölduð kerfismynd af hauggassöfnuninni og brennslunni má sjá neðangreindri mynd.

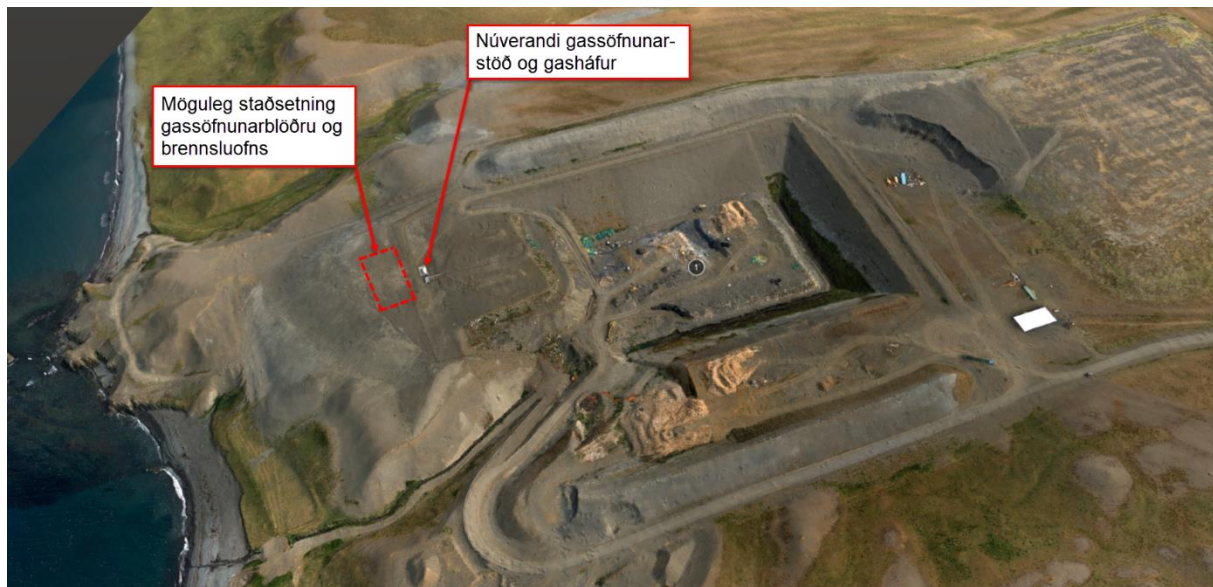
MYND 3-3 Möguleg staðsetning gassöfnunarblöðru og brennsluofns.

kúlu verði stækkað til að lækka hæð hennar. Litur á gassöfnunarblöðru verður valinn með það fyrir augum að fella hana inn í landslagið. Mögulegt athafnasvæði fyrir brennslustöðina og gassöfnunarblöðruna má sjá á þessari yfirlitsmynd.

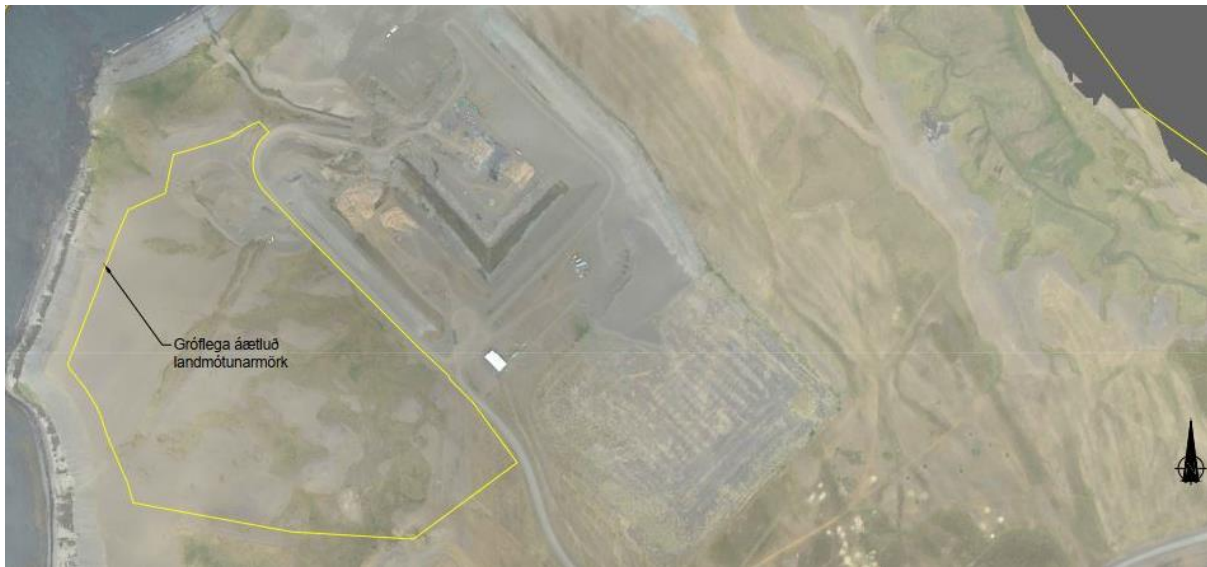
MYND 3-4 Afmörkun þess svæðis sem nýtt verður undir landmótun.

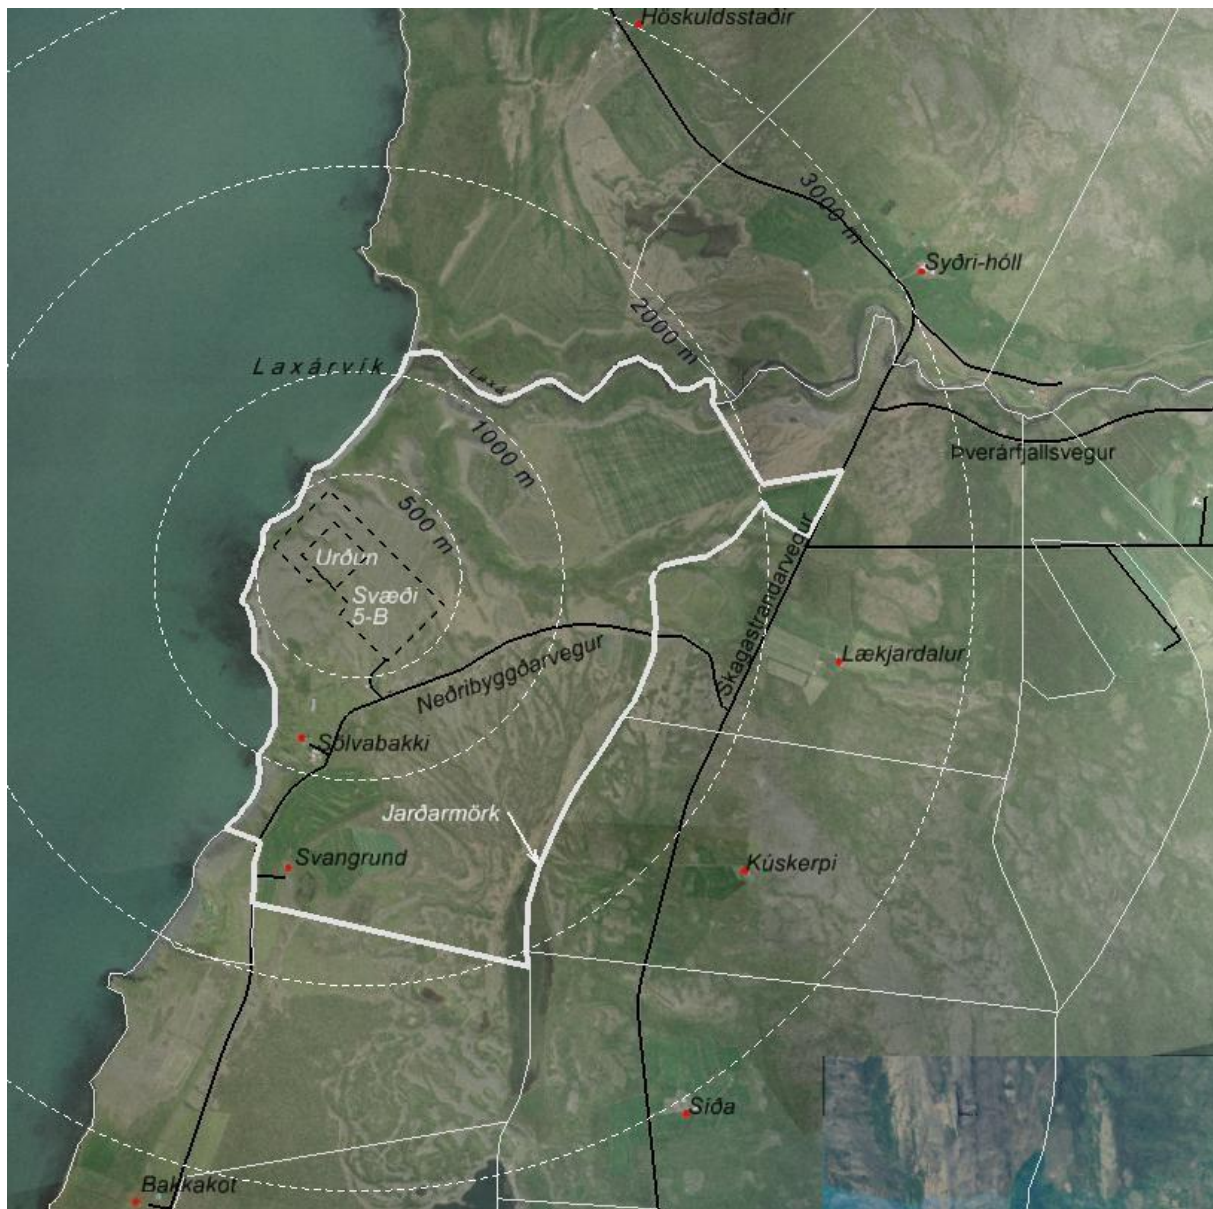
MYND 5-1 Staðsetning urðunarsvæðis og fjarlægðir frá miðju svæðinu [6].

Urðunarstaðurinn er á jörðinni Sölvabakka á Refasveit í Blönduósbæ. Jörðin er í ábúð og er um 500 ha að stærð. Íbúðarhúsið á Sölvabakka er í tæplega 600 m fjarlægð frá útmörkum lóðar urðunarstaðarins. Tveir bæir í ábúð eru austur af svæðinu þ.e. Lækjardalur og Kúskerpi, báðir í um 2 km fjarlægð frá útmörkum athafnasvæðis og eru þetta nálægustu bæirnir. Svangrund er íbúðarhús í Sölvabakkalandi og stendur það rúman kílómetra sunnan svæðisins. Bæirnir Bakkakot og Síða eru um 3 km suður af svæðinu. Bæirnir Höskuldsstaðir og Syðri-Hóll eru um 3 km norðaustur af svæðinu. Á neðangreindri mynd hafa verið settar inn fjarlægðir frá urðunarsvæðinu og staðsetning bæja og húsa merkt inn á sem eru í um eða innan við 3 km fjarlægð.

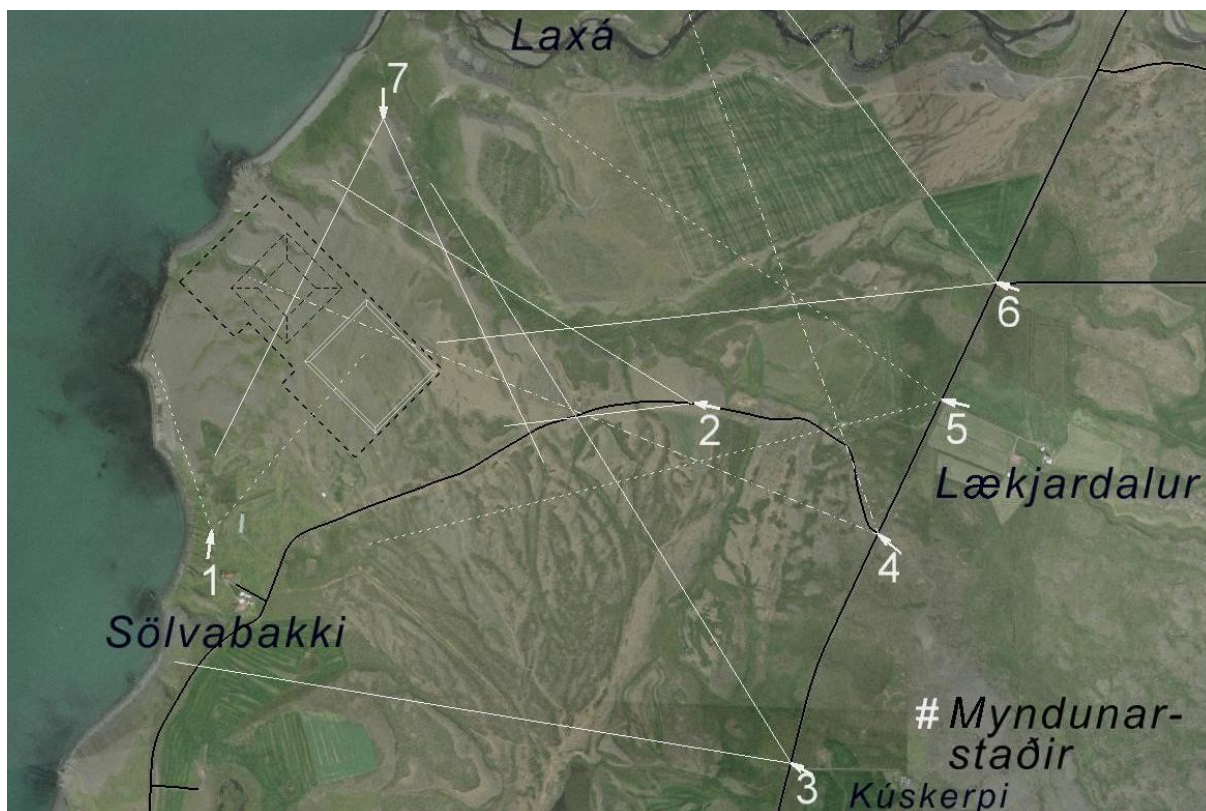
MYND 5-4 Yfirlitsmynd af ljósmyndunarstöðum, þar sem horft er á urðunarstað (afmarkaður með svartri brotalínu).

Valdir staðir eru á um 180° sjónsvæði frá urðunarstaðnum en hinar 180° vísa út að hafi. Sjónarhorn 1 við bæinn Sölvabakka er viðkvæmastur varðandi sjónræn áhrif þar sem vel sést þar inn á svæðið og fjarlægð þangað er ekki mikil. Svipuðum sjónrænum áhrifum má búast við fyrir þann sem ekur eftir Neðribyggðarvegi fram hjá Sölvabakka og að Skagastrandarvegi a.m.k. til að byrja með, en síðan hverfur urðunarstaðurinn sjónum eins og sést á mynd frá sjónarhorni 2 þar sem hæð skyggir á. Sjónarhorn 3 og 5 sýna ásýnd að urðunarsvæði frá bæjunum Kúskerpi og Lækjardal, en sjónarhorn 4 og 6 ásýnd annarsstaðar frá Skagastrandarveginum. Sjónarhorn 7 er uppi á mel milli urðunarsvæðis og ósa Laxár. Hann er viðkvæmari varðandi sjónræn áhrif en ef staðið er við ósa Laxár þar sem það svæði liggur lægra. Urðunarsvæðið séð þaðan er í hvarfi undir melabökkum. Landmótun mun hafa áhrif á ásýnd svæðisins í næsta nágrenni. Fyrirkomulag hennar mun þó stuðla að því að draga úr sýnileika urðunarstarfseminnar, t.d. frá Sölvabakka. Landmótunin verður unnin í áföngum eftir því sem jarðvegur fellur til vegna undirbúnings urðunarhólfa. Ef af áformum um brennslu dýrahæja verður mun brennslustöð hafa áhrif á ásýnd. Við eðlilegan rekstur brennsluofns á útblástur frá ofninum að vera gegnsær. Aðeins í undantekningartilfellum ef réttum rekstrarskilyrðum fyrir ofninn er ekki náð, t.d. ef hitastig í ofninum er of lágt eða innstreymi súrefnis of lítið ef brennsluhólf er ofhlaðið getur myndast grá/hvít gufa eða svartur reykur frá ofninum. Reykur frá brennsluofni er því ekki talinn hafa áhrif á ásýnd.

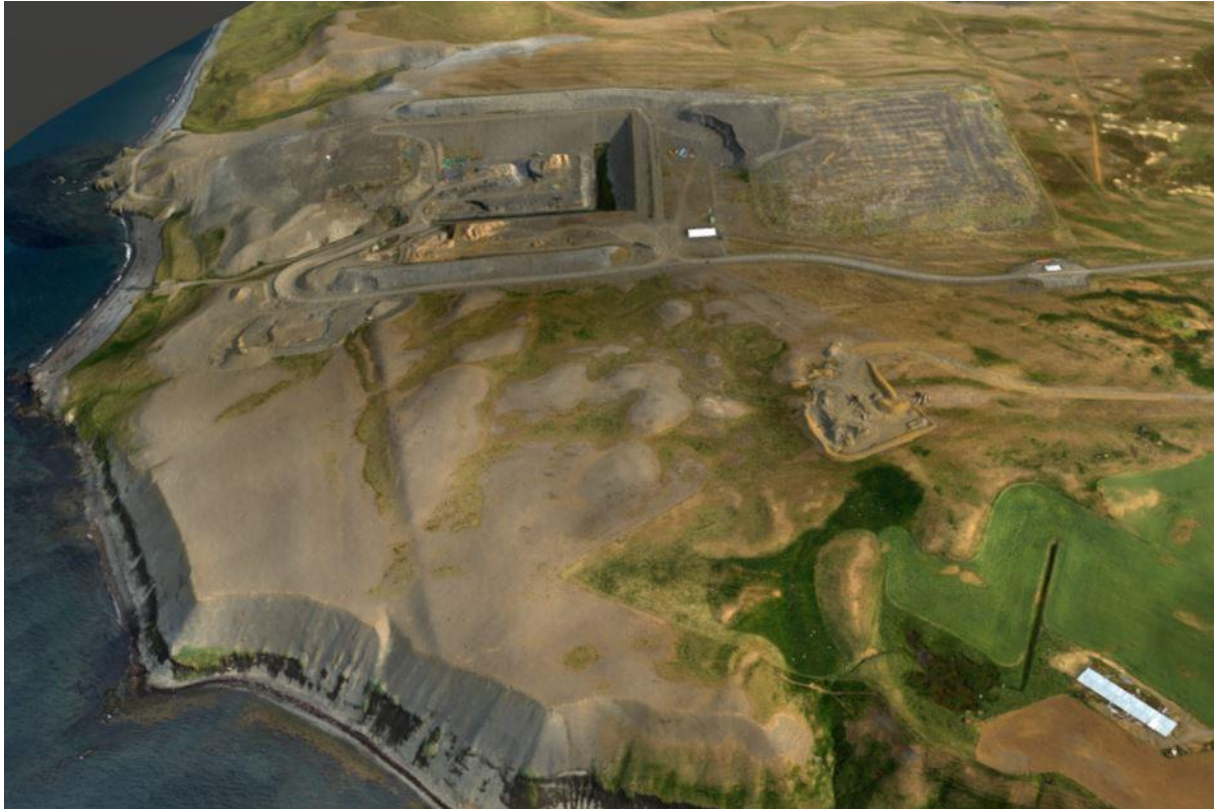
MYND 5-5 Núverandi ásjón yfir urðunarstaðinn í Stekkjarvík úr suðvestri.

Næstu þrjár myndir sýna áskýnd yfir urðunarstaðinn úr suðvestri (myndir 5-5 - 5-7). Sú fyrsta sýnirnúverandi áskýnd, næsta sýnir áhrif landmótunar á áskýnd og sú þriðja sýnir áhrif landmótunar og brennslustöðvar á áskýnd.

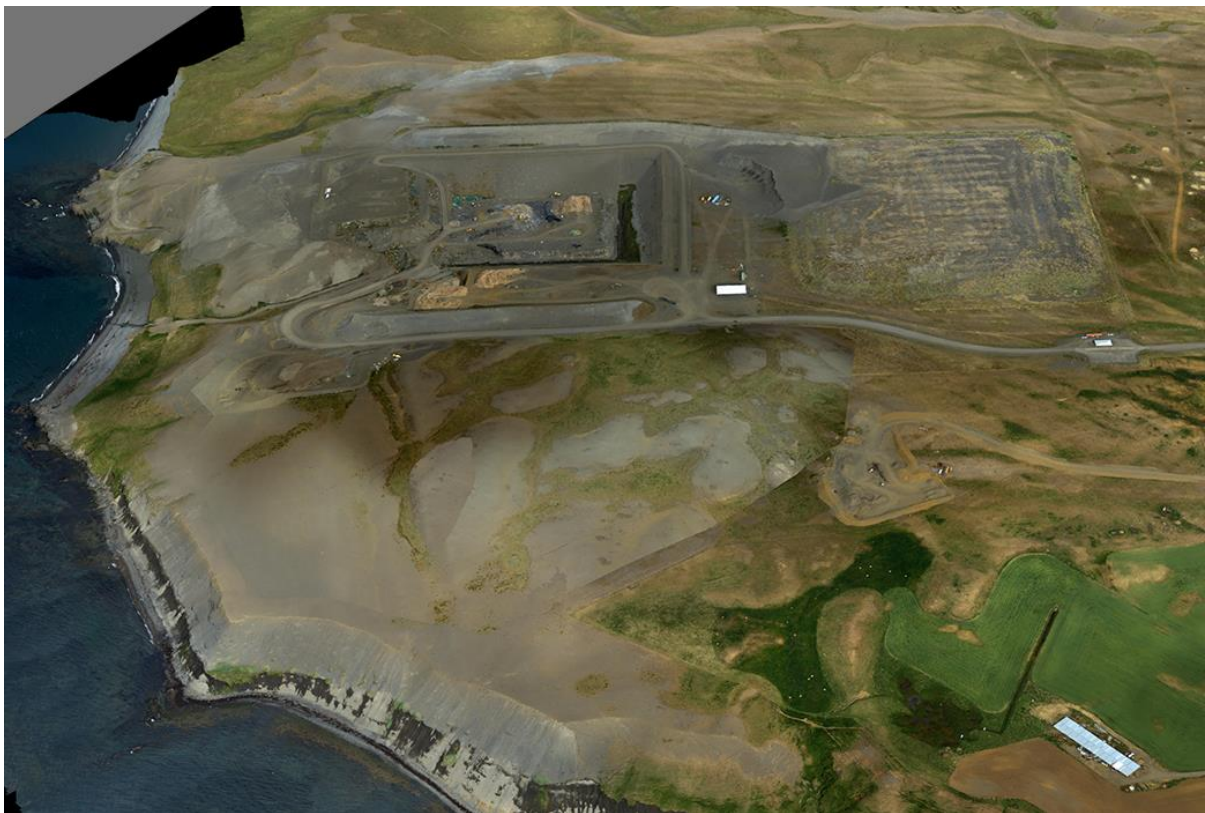
MYND 5-6 Ásjón yfir urðunarstaðinn í Stekkjarvík úr suðvestri eftir landmótun.

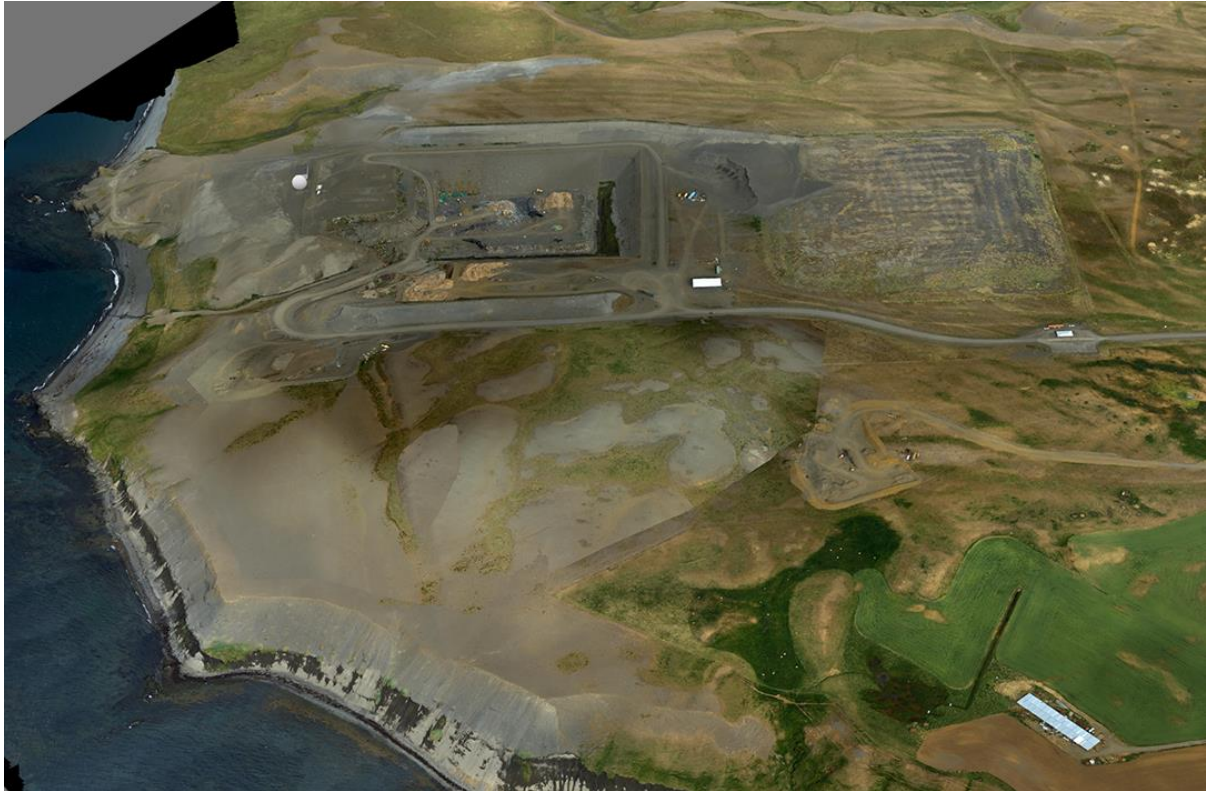
MYND 5-7 Ásýnd yfir urðunarstaðinn í Stekkjarvík úr suðvestri eftir landmótun og byggingu brennslustöðvar.

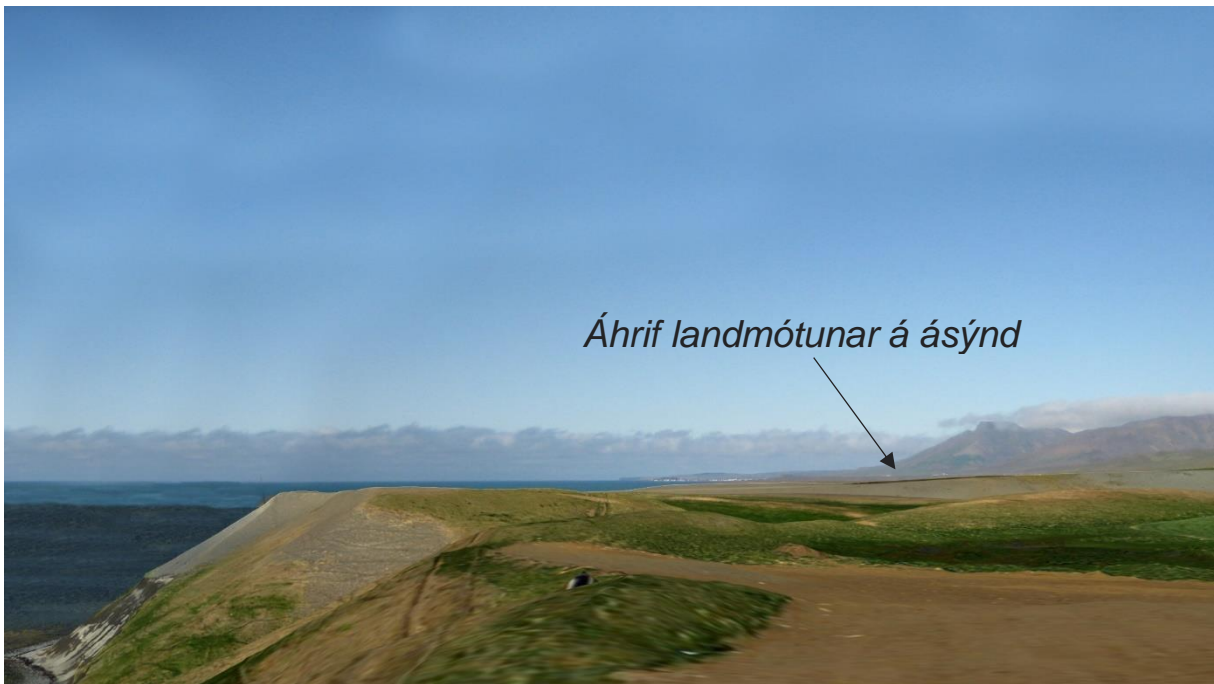
MYND 5-11 *Sjónarhorn 1, áhrif landmótunar á ásjnd.*

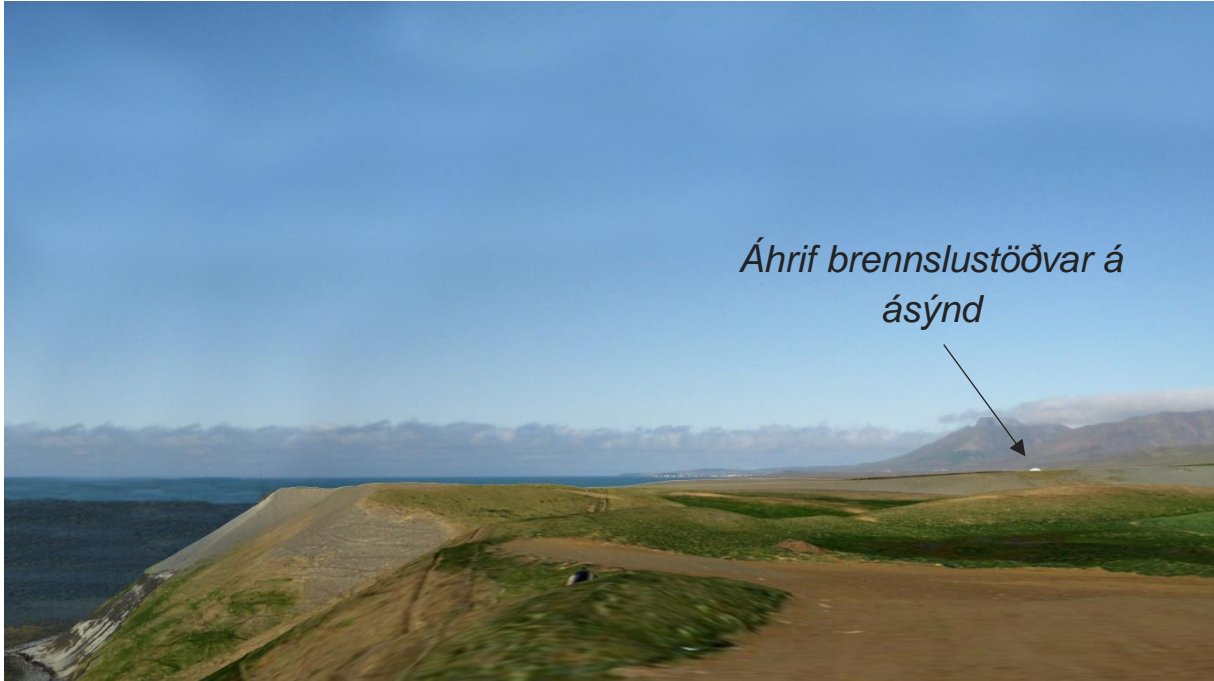
MYND 5-12 *Sjónarhorn 1, áhrif brennslustöðvar á áskýnd.*

1. Ásýnd árið 2009, áður en rekstur urðunarstaðarins hófst.
2. Núverandi ásýnd árið 2019. Búið er að merkja inn á myndirnar urðunarstaðinn og helstu kennileiti þar.
3. Áhrif landmótunar á núverandi ásýnd.
4. Áhrif landmótunar og brennslustöðvar, þ.e.a.s. byggingar utan um brennsluofn, gassöfnunarblöðru og reykháfs, á núverandi ásýnd.

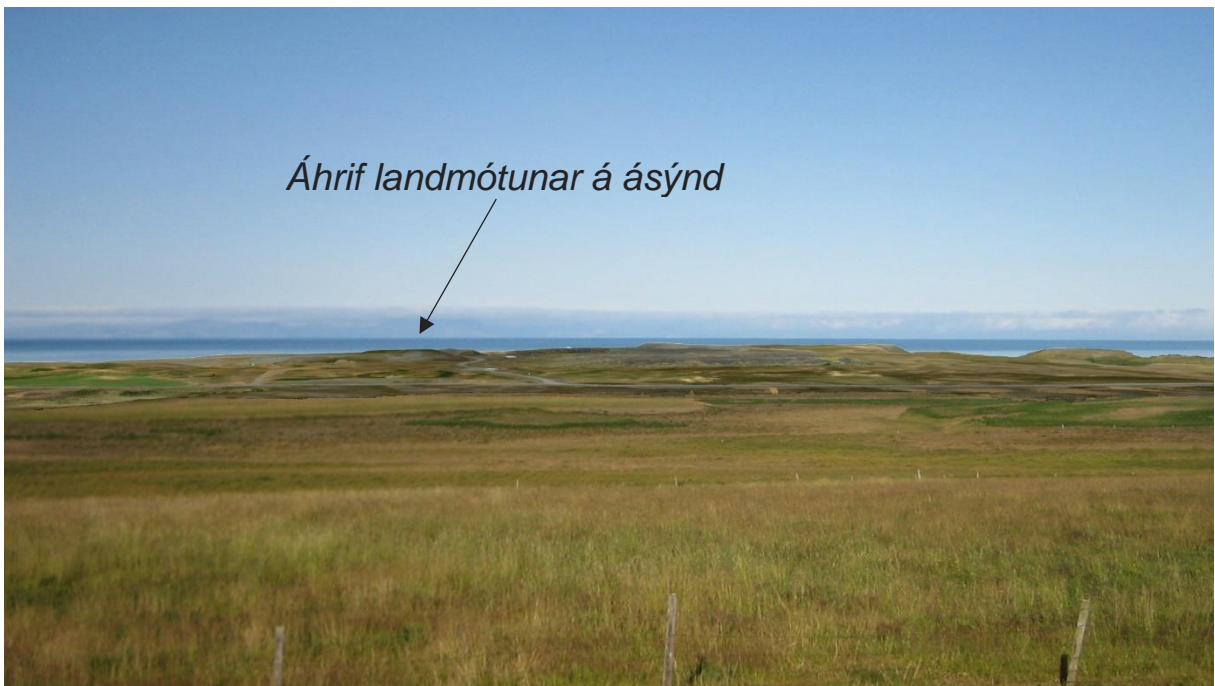
MYND 5-21 *Sjónarhorn 3, áhrif landmótunar á ásýnd.*

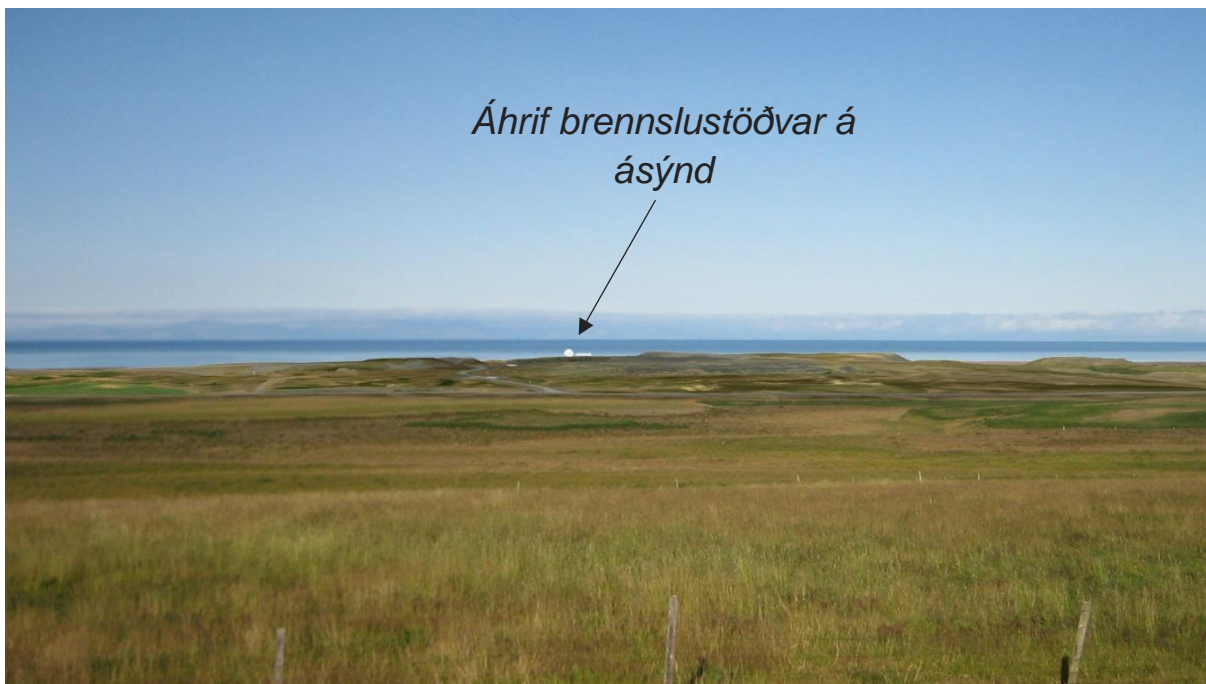
MYND 5-22 Sjónarhorn 3, áhrif brennslustöðvar á ásýnd.

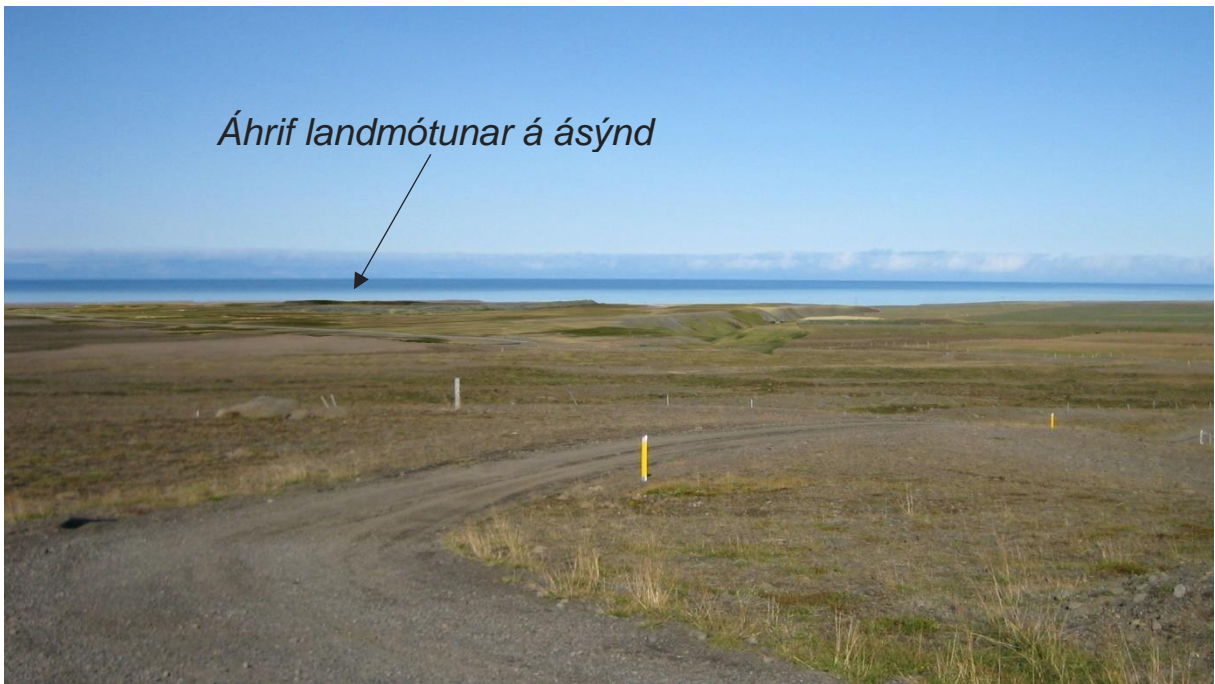
MYND 5-26 *Sjónarhorn 4, áhrif landmótunar á áskýnd.*

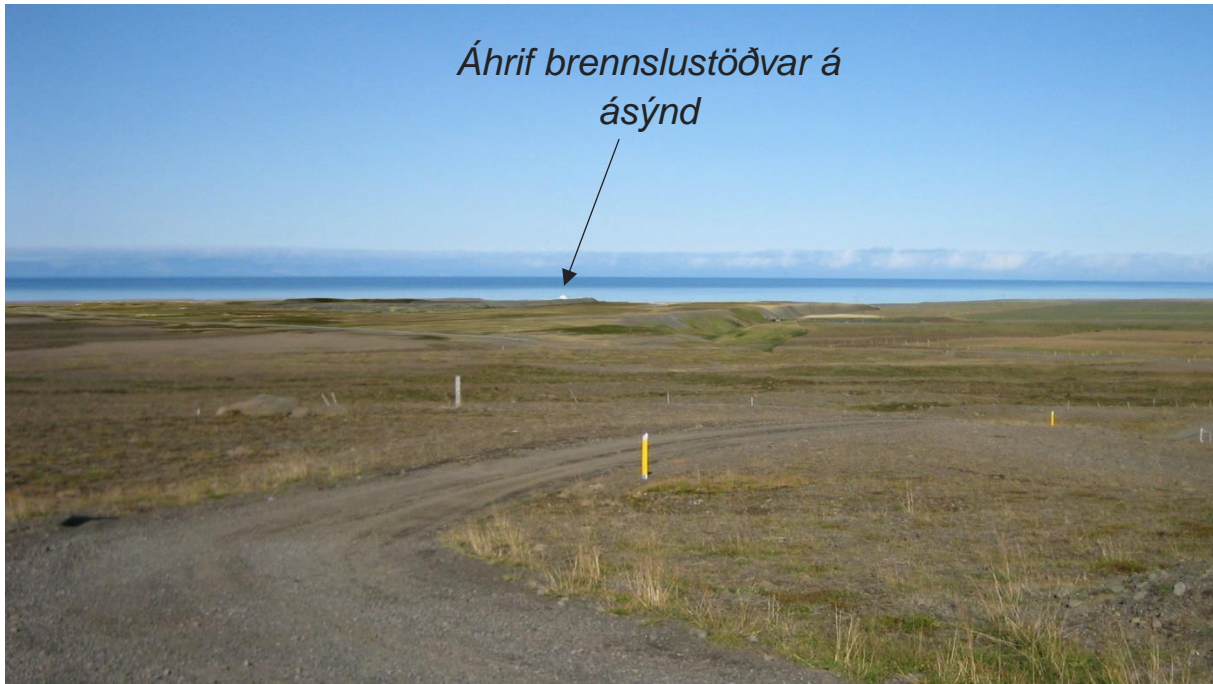
MYND 5-27 Sjónarhorn 4, áhrif brennslustöðvar á áskýnd.

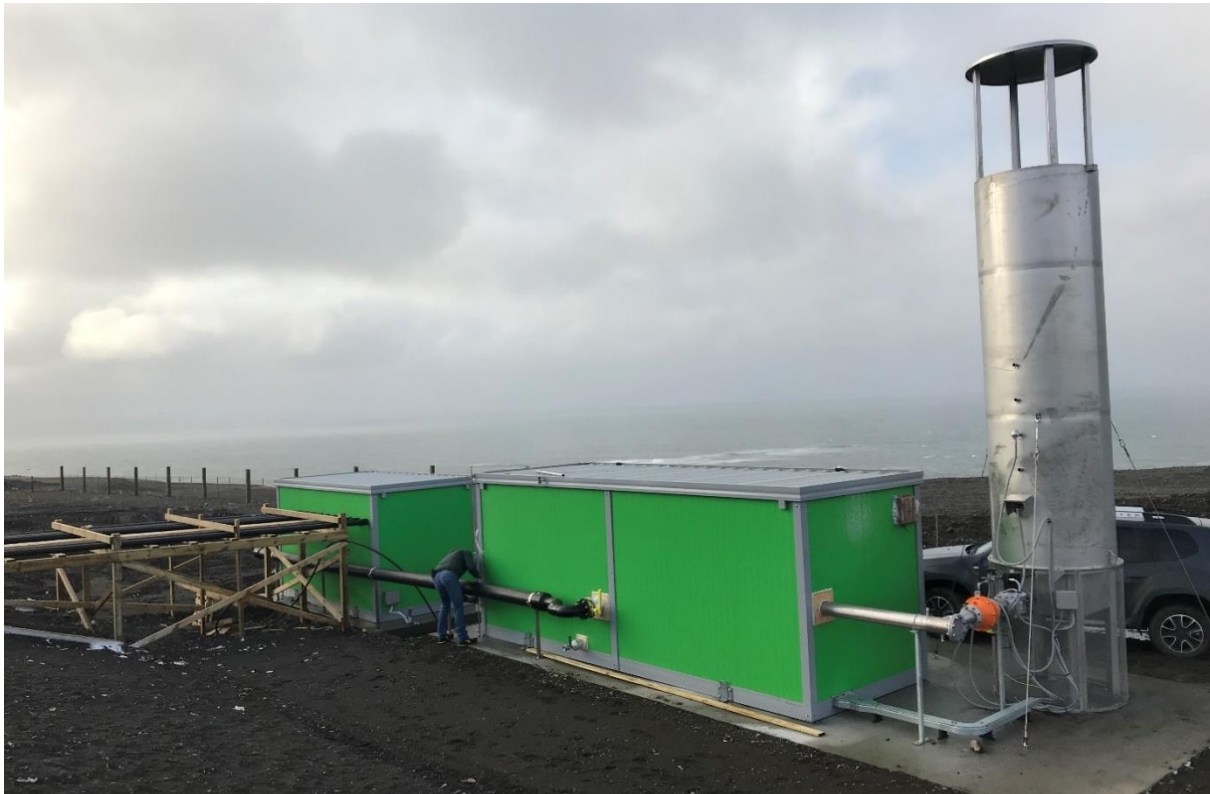
MYND 5-43 Gassöfnunarstöðin við Stekkjarvík. Mynd tekin við uppsetningu í október 2018.

Gassöfnunar- og brennslukerfi var gangsett í október 2018 og gekk það vel. Í dag eru sex borholur tengdar við gassöfnunarkerfið sem safna um 35 Nm³/klst af hauggasi við u.þ.b. 55% metan innihald. Í dag er hauggasinu safnað og það brennt í háfi til að draga úr gróðurhúsaáhrifum þess. Magn og samsetning gass er mæld eins og krafa er um í starfsleyfi. Áform eru um notkun hauggass fyrir brennsluofn til að brenna dýrahæ. Eftir því sem fleiri borholur verða tengdar við söfnunarkerfið því meira hauggasi verður safnað sem eykur stærðarhagkvæmni við nýtingarmöguleika.

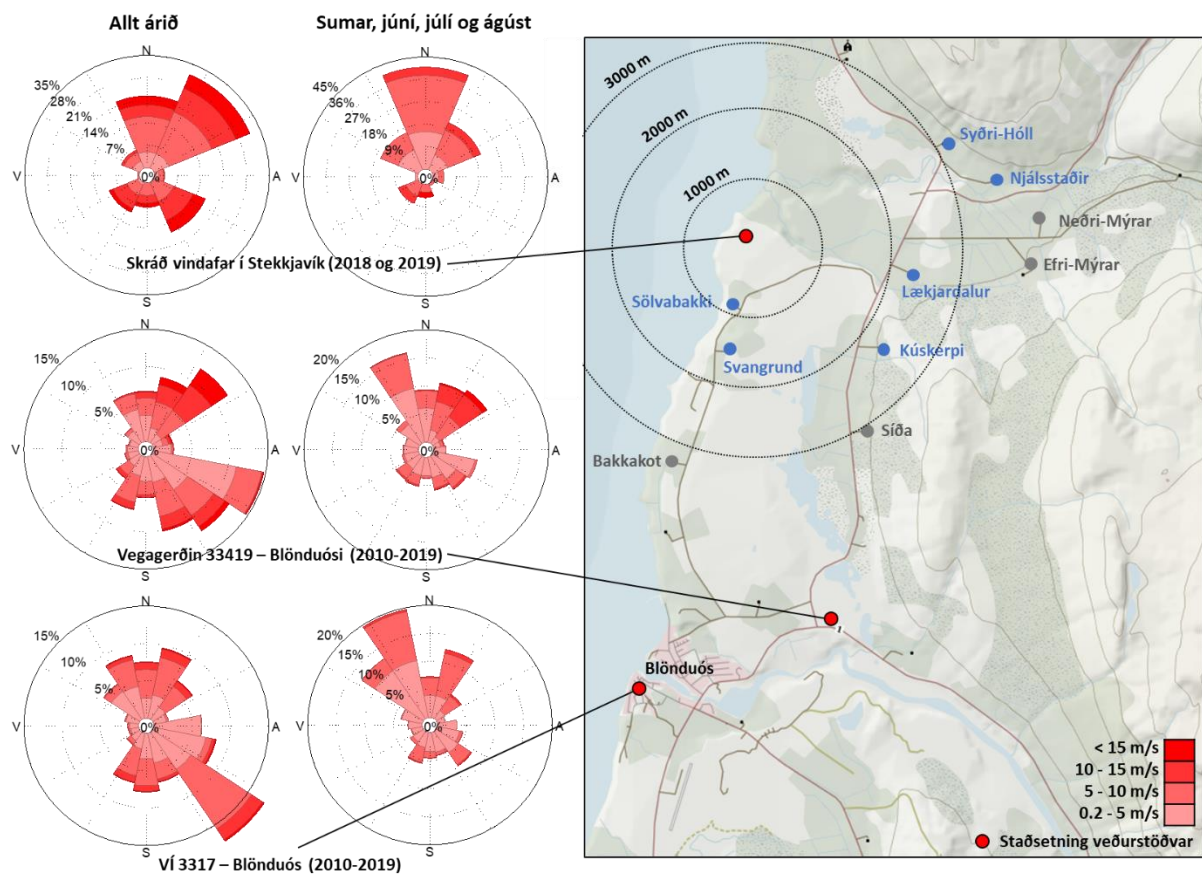
MYND 5-44

Vindrósir sem sýna tíðni vindátta yfir allt árið og yfir sumarmánuðina, júní, júlí og ágúst. Vindrósir frá Blönduósi eru byggðar á gögnum frá 2010–2020. Vindrósir fyrir Stekkjarvík eru byggðar á gögnum frá 2018–2019. Kortið er byggt á gögnum frá Landmælingum Íslands (<https://kortasja.lmi.is/>).

Þegar vindrós Vegagerðarinnar, sem staðsett er við vegamót Þjóðveg 1 og Skagastrandarveg (33419), er skoðuð má sjá að ríkjandi meðalvindáttir fyrir árið eru suðaustan- og norðaustanátt. Einnig má greina norðlægar og suðlægar vindáttir þó svo að tíðni þeirra sé minni. Vindar blása sjaldan úr vestri eða austri, þ.e. þvert á fjallgarðinn. Á sumrin snýst vindur þannig að ríkjandi vindátt er greinilega frá norðnorðvestri, rétt eins og í Blönduósbæ.

Samkvæmt daglega skráðu vindafari í Stekkjarvík eru ríkjandi vindáttir yfir árið norðaustan- og norðanáttir. Einnig eru suðaustan áttirnar frekar tíðar meðan vindar úr vestri og austri eru sjaldgæfir. Hér sjást áhrif af Norðurárdal og Laxárdal sem eru norðaustur og suðaustur af Stekkjarvík, þar sem vindar blása samhliða dölunum. Líkt og vindafar á Blönduósi eru suðaustanáttirnar sjaldgæfar á sumrin þar sem algengustu vindáttir í Stekkjarvík eru norðlægar áttir. Áhrif af Laxárdal og Norðurárdal eru hér takmörkuð.

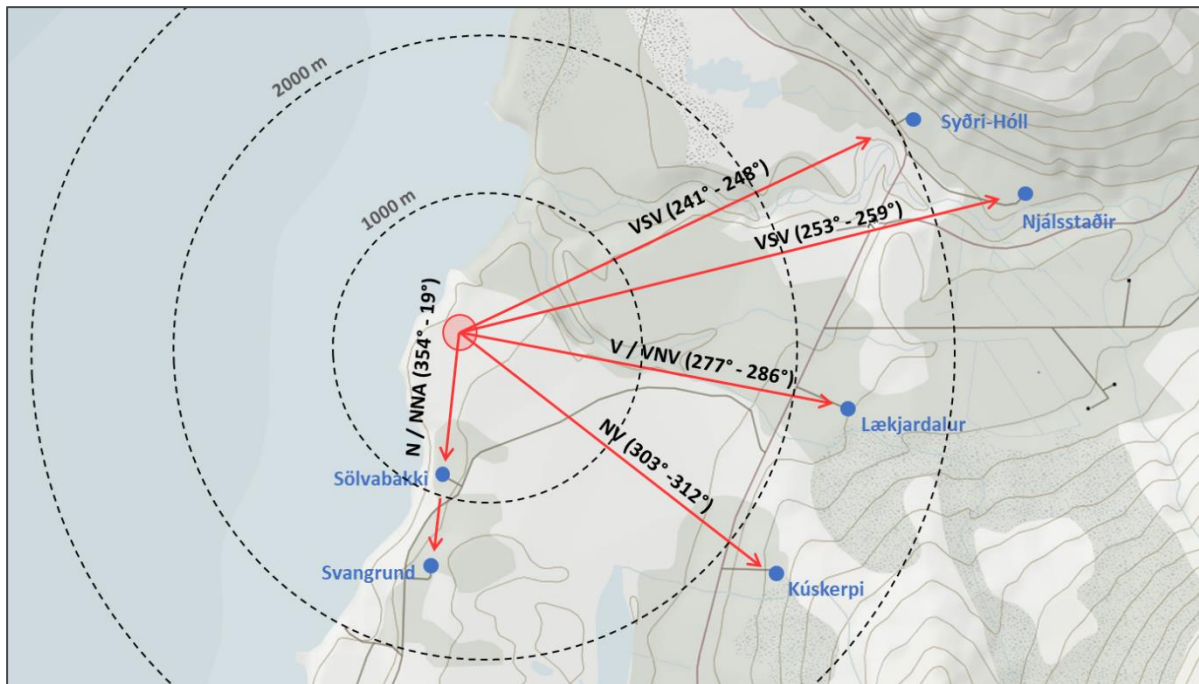
MYND 5-45 Staðsetning næstu íbúðarhúsa við urðunarstaðinn ásamt vindáttum sem gætu borið lykt frá urðunarstaðnum að íbúðarhúsunum. Kortið er byggt á gögnum frá Landmælingum Íslands (<https://kortasia.lmi.is/>).

Fjarlægð til næstu íbúðarhúsa: Samkvæmt reglugerð nr. 738/2003 um urðun úrgangs skulu urðunarstaðir ekki vera nær íbúðarhverfum, skólum, matvælaframleiðslu- og sölustöðum, heilbrigðisstofnunum og öðrum dvalarstöðum fólks en sem nemur 500 metrum [21]. Skemmsta fjarlægðin milli útmarka urðunarhólfs og íbúðarhúss á Sölvabakka verður um 810 metrar. Næstu íbúðarhús eru Svagrund í 1.440 metra fjarlægð, suður af urðunarstað, Kúskerpi í 2.350 metra fjarlægð og Lækjardalur í 2.120 metra fjarlægð, báðir austsuðaustur af urðunarstaðnum. Einnig eru íbúðarhús á Syðri-Hóli og á Njálstöðum norðaustur af urðunarstaðnum staðsett í meira en 3000 metra fjarlægð. Á næstu mynd má sjá staðsetningu íbúðarhúsanna í kringum urðunarstaðinn. Rauðu örvarnar á myndinni sýna vindáttirnar sem stefna frá urðunarstaðnum að bæjunum í kring og gætu hugsanleg borið með sér lyktarmengun.
