URÐUNARSTAÐURINN STEKKJARVÍK – AUKIN URÐUN, LANDMÓTUN OG REKSTUR BRENNSLUOFNS

Frummatsskýrsla

14.05.2020

2364-006-UHM-001-V02

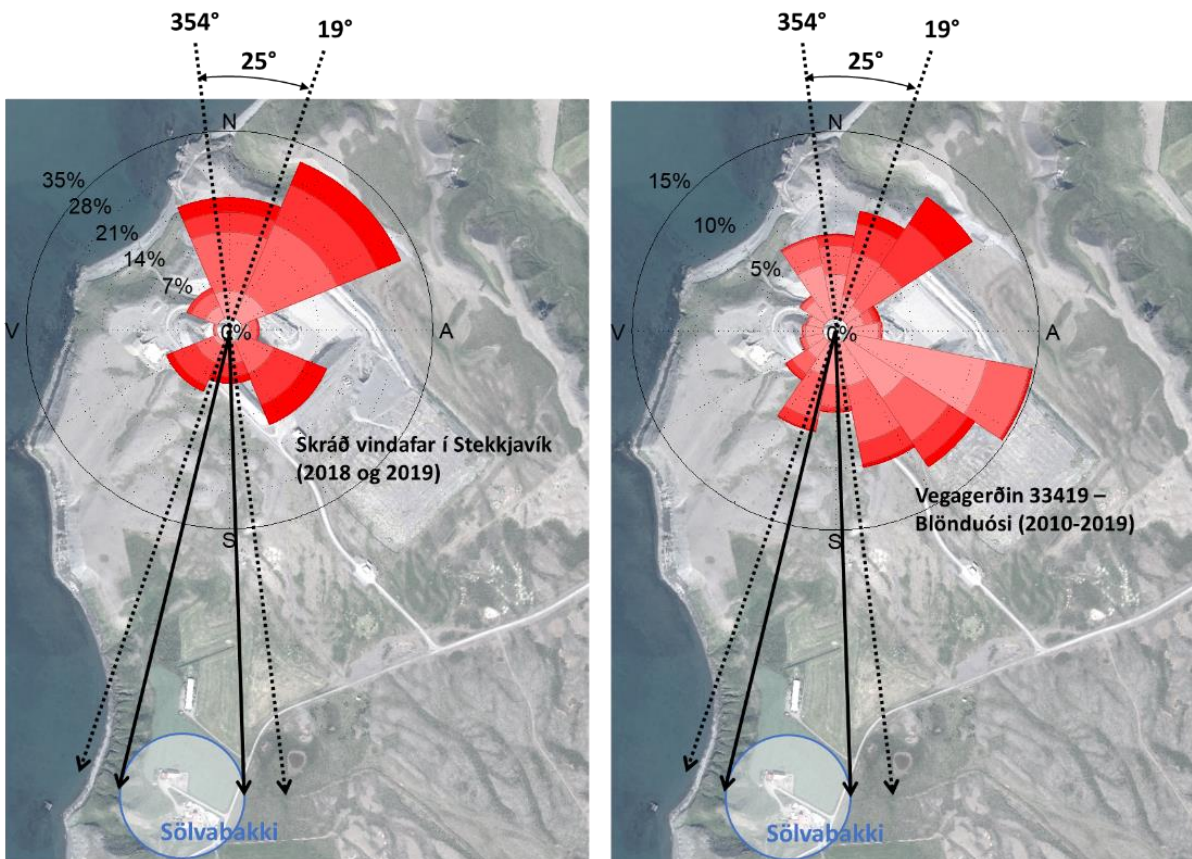
MYND 5-46 Skissa sem sýnir hvernig vindáttir sem geta borið lykt frá urðunarstaðnum í Stekkjavík að svæðinu í kringum Sölvabakka eru áætlaðar. Til vinstri er vindrósl byggð á skráðu vindafar í Stekkjavík og til hægri er vindrósl byggð á mælingum frá veðurstöð Vegagerðarinnar á Blönduósi númer 33419.

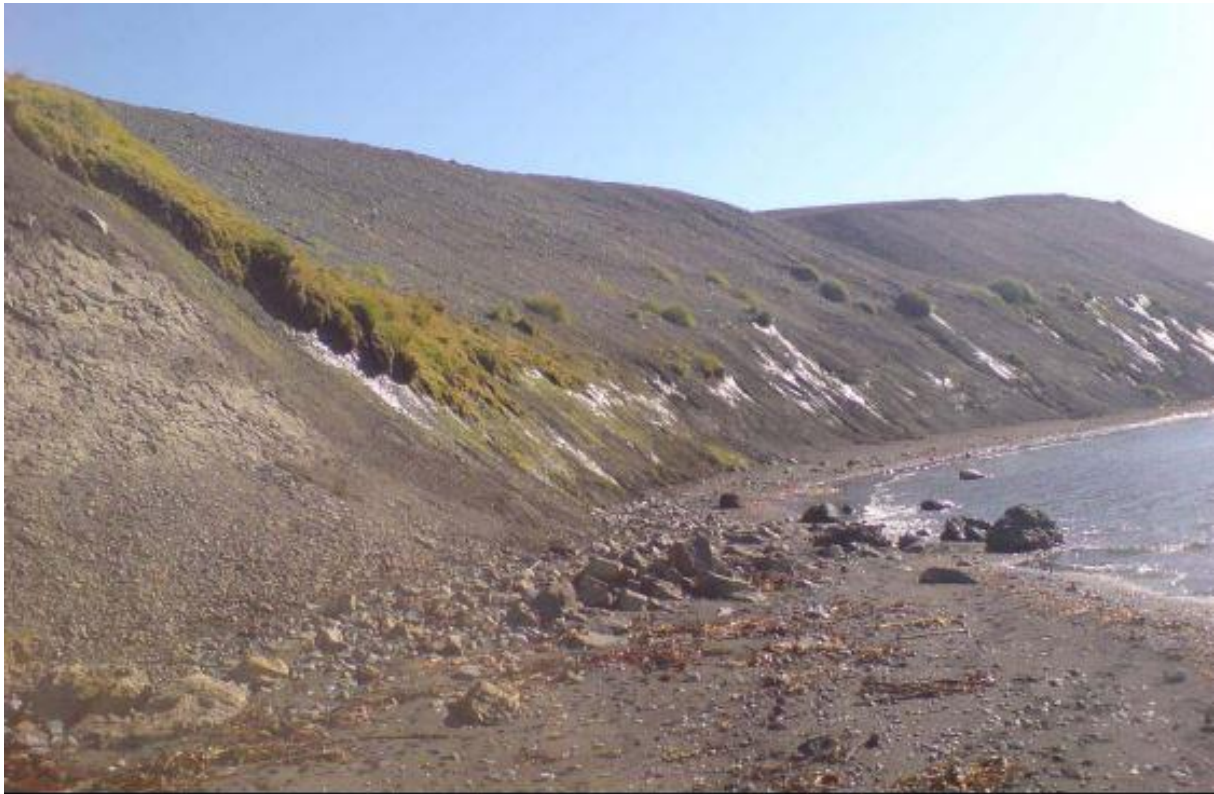
MYND 5-47 Silt eða leirlag sem situr ofan á berggrunni við ströndina sést þar sem jarðvatn seytlar fram af brún þess. Þar ofan á er sand- og malarlag.

að fjallsrótum eru leifar af fornum sjávarkömbum. Kamburinn er merki um hærri sjávarstöðu við lok ísaldar. Kambur þessi eða melur hallar lítillaga til sjávar við Stekkjarvík en halli eykst aðeins nær Refsborg. Hæð yfirborðs hans er víða á bilinu 30 – 50 metrar. Á lóð urðunarstaðar er melurinn næst sjó á tveimur stöllum eða pöllum og sá hærri er í um 40 m hæð og sá lægri í um 30 m. Í bröttum og veðruðum sjávarbökkum við ströndina neðan urðunarstaðar sést fornt sjávarsetlag gert úr silt/leirsteini (mynd 5-47). Lag þetta er um 10-15 m þykkt og sést víða með ströndinni og inn í rofgiljum.

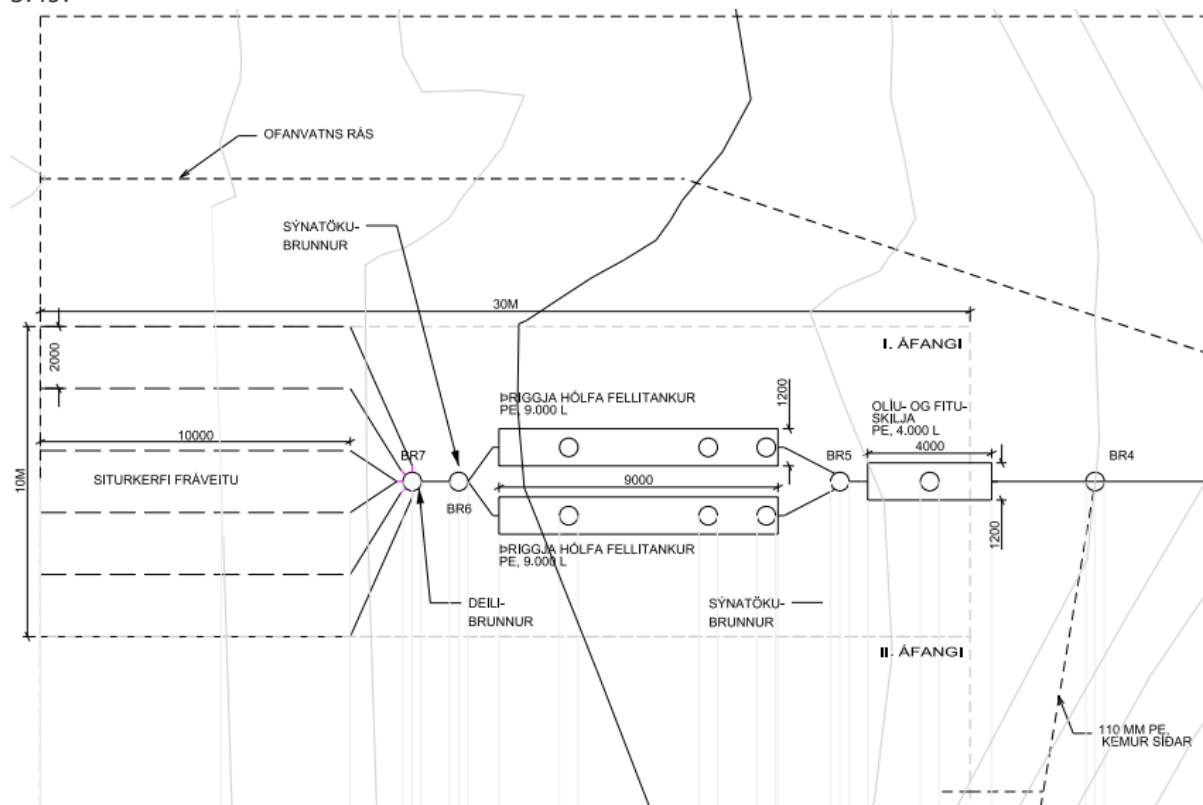
MYND 5-48 Planmynd af hreinsivirki fyrir sigvatn.

Teikningar af uppbyggingu kerfisins má sjá á mynd 5-48 og planmynd af hreinsivirkinu á mynd 5.49.

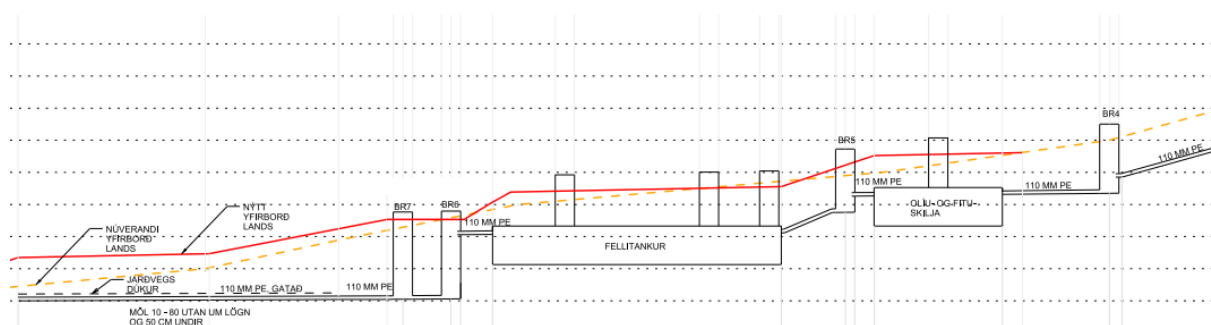
MYND 5-49 Þversniðsmynd af hreinsivirki fyrir sigvatn.

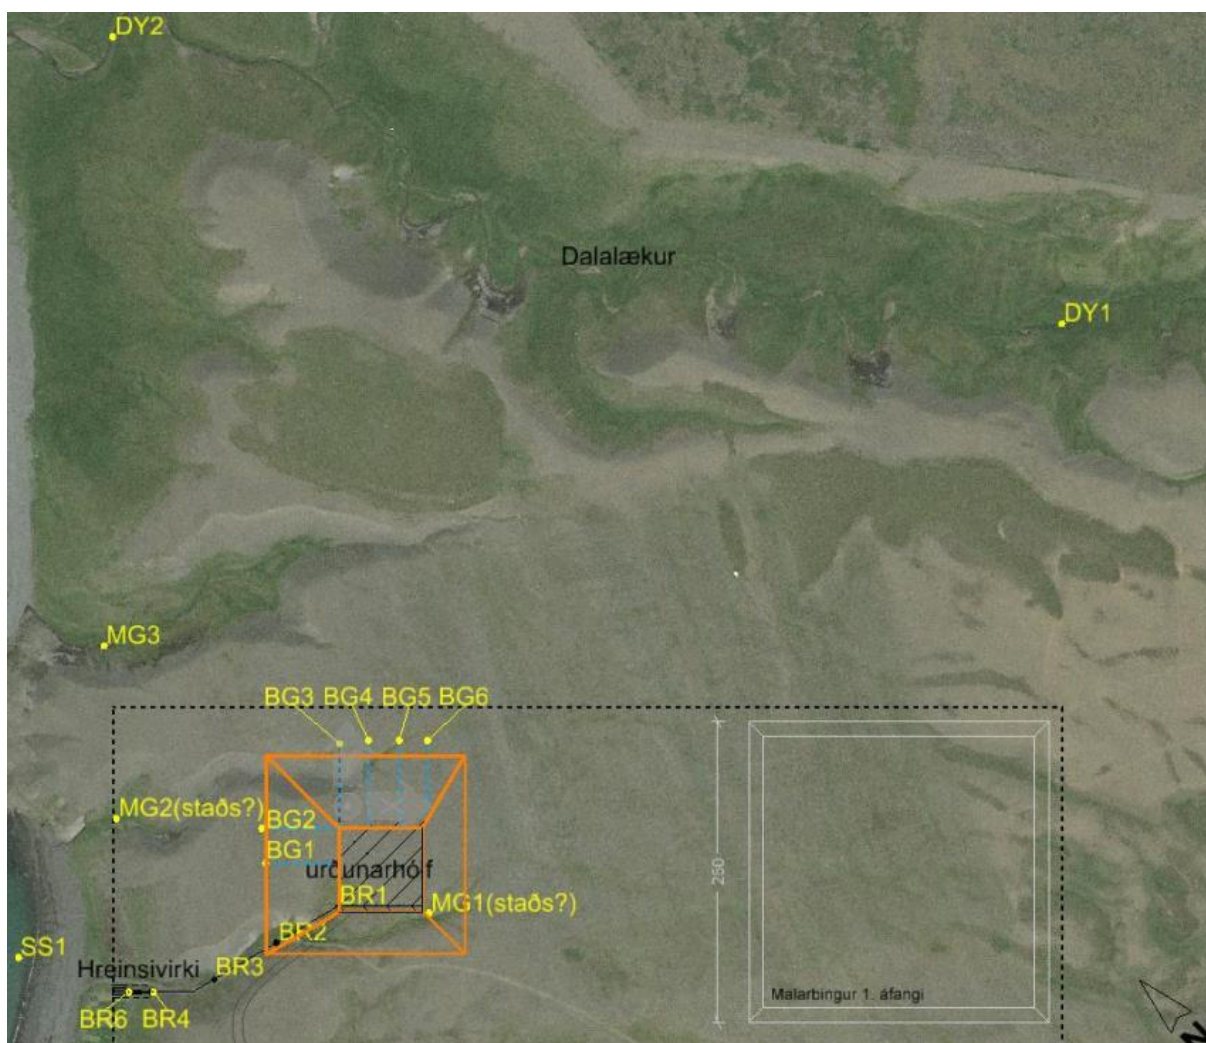
MYND 5-50 Mælistaðir þar sem tekin hafa verið sýni við vöktun.

og er því ávallt ofanstraums. Staðsetning brunns MG2 er einnig breytileg og hefur verið unnið að því að finna staðsetningu sem hentar vel fyrir MG1 og MG2, þannig að tryggt sé að það sé rennsli í þeim. Breytileg staðsetning þeirra er merkt með spurningamerki á næstu mynd (Mynd 5-50). Hólfaafmörkun á mynd er fyrsti hluti sem síðan var stækkaður 2010 í suðvestur (sláturhólf) og svo 2012 í suðaustur í átt að jarðefnabing sem sést hægramegin. BG3 til BG6 eru mælirör fyrir gas sem ekki eru nýtt lengur. BR1 til BR4 eru brunnar á sigvatnskerfi ofan hreinsivirkis. BR5 er neðan hreinsivirkis en ofan siturbeðs ofan fjöru. Milli brunna BR4 og BR6 er brunnur BR5 sem sést ekki en hann er neðan olíu- og fitugildrutanks og ofan settanka. SS1 norðvestan við urðunarhólf er sýnatökustaður fyrir botnset. Unnið er að því að finna betri staði fyrir sýnatökubrunna neðan við urðunarhólf og undirbúa gröft fyrir dýpri brunna þar. Einnig er unnið að því að setja brunn neðan við siturbeð til að hægt sé að mæla hreinsað sigvatn betur sem skilar sér áfram til sjávar. Verða þá nýir mælistaðir mældir inn, auk þess sem mynd og núverandi sýnatökuplan yrði endurgert.

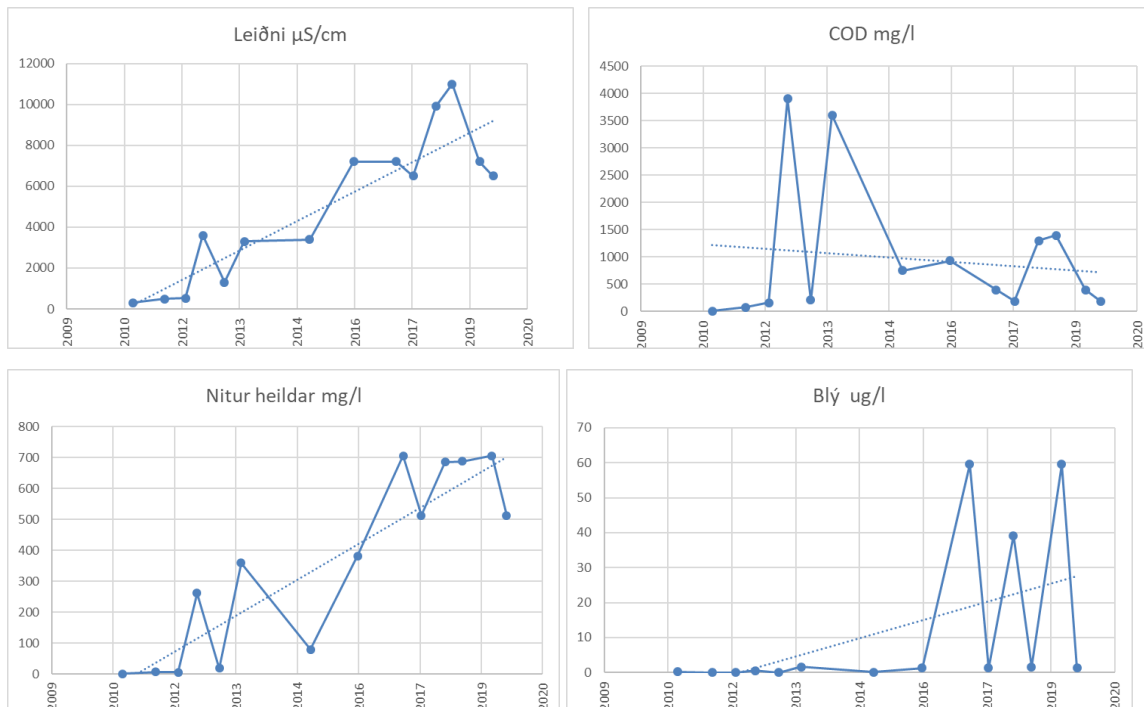
MYND 5-51 Niðurstöður mælinga á leiðni, COD, nitri og blýi í sigvatni frá 2011-2019.

Af mælingum á sigvatni sést að styrkur ýmissa mælípátta er nokkuð hár, en ekki ef miðað er við aðra urðunarstaði hér- og erlendis. Styrkleiki sumra efna hefur hækkað nokkuð. Þó er það ekki einhlítt og greinilegar sveiflur eru, t.d. í styrk fosfórs sem vex frá upphafi en lækkar svo aftur. Klór hefur vaxið nokkuð greinilega en ekki er greinilegur vöxtur á flestum mælípáttum heldur sveiflast þeir. Flest árin eru mælingar að hausti hærri en að vori sem skýrist líklega af því að þá er nýr sláturúrgangur að koma inn í urðun sem veldur púlsum í styrk. Ef lítið er á aðra mælípætti, eins og þungmálma, mælast þeir lágir og oft við greiningarmörk og enginn aukning í styrkleika sjáanleg. Sama má segja um olíuefni sem greinast venjulega í mjög lágum styrk. Þar má sjá að styrkleiki hefur verið sveiflukenndur en aukning er ekki sjáanleg.

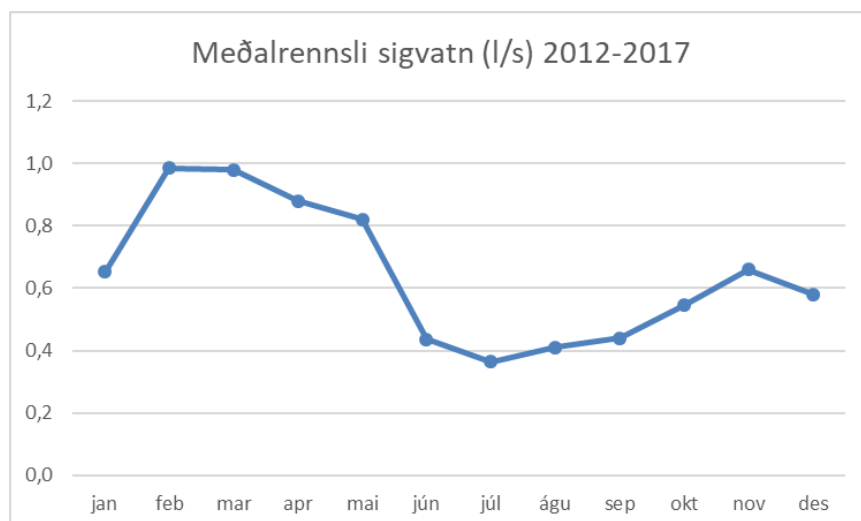
MYND 5-52 Meðalrennsli (l/s) sigvatns (meðaltal árána 2012-2017).

Magn sigvatns sem myndast í urðunarhólfi ræðst fyrst og fremst af magni rigningar sem fellur á yfirborð þess og seytlar gegnum úrganginn. Úrkoma á svæðinu er lítil miðað við flesta staði sunnanlands eða um 500 mm á ári (meðaltal af meðalársúrkomu á Blönduósi og Hrauni á Skaga). Til samanburðar er úrkoma í Reykjavík tæpir 900 mm. Þá ráða aðrir staðbundnir þættir einnig nokkru um magn sigvatns eins grunnvatnsstaða, yfirborðsvatn, halli lands og jarðfræði. Einnig ræður þéttleiki yfirborðslags, halli og gróðurþekja miklu um það hve mikil úrkoma sleppur inn í urðunarhólfið. Eðliseiginleikar úrgangsins ráða einnig nokkru um magn sigvatns t.d. rakainnihald og eiginleikar þess til að soga upp og halda vatni. Efnainnihald sigvatns og efnastyrkur geta verið nokkuð breytileg frá einum urðunarstað til annars og styrkurinn breytist með tíma eða þroskastigi úrgangs. Efnafjöldinn er alltaf mikill og styrkurinn oft hár en magnið yfirleitt lítið. Líffræðileg mengun (BOD) getur t.d. verið á bilinu frá 10–40.000, sýrustig á bilinu 4,5–9 og klór á bilinu 100–5.000 mg/L. Rennslið í Stekkjarvík er frá 0,1 til 2,8 l/s með meðalrennsli 0,6 l/s (mynd 5-52). Rennsli vex almennt frá janúar til mars en fellur fram í júlí. Þá eykst rennsli afturen þó minna en í byrjun árs.

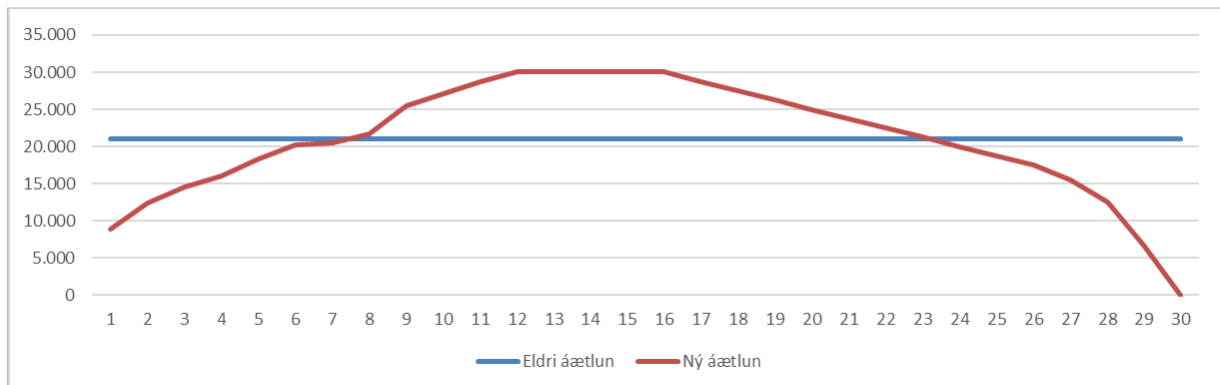
MYND 5-53 Áætlun um magn úrgangs (tonn) sem berst til Stekkjarvíkur í tonnum á ári (eldri og ný áætlun).

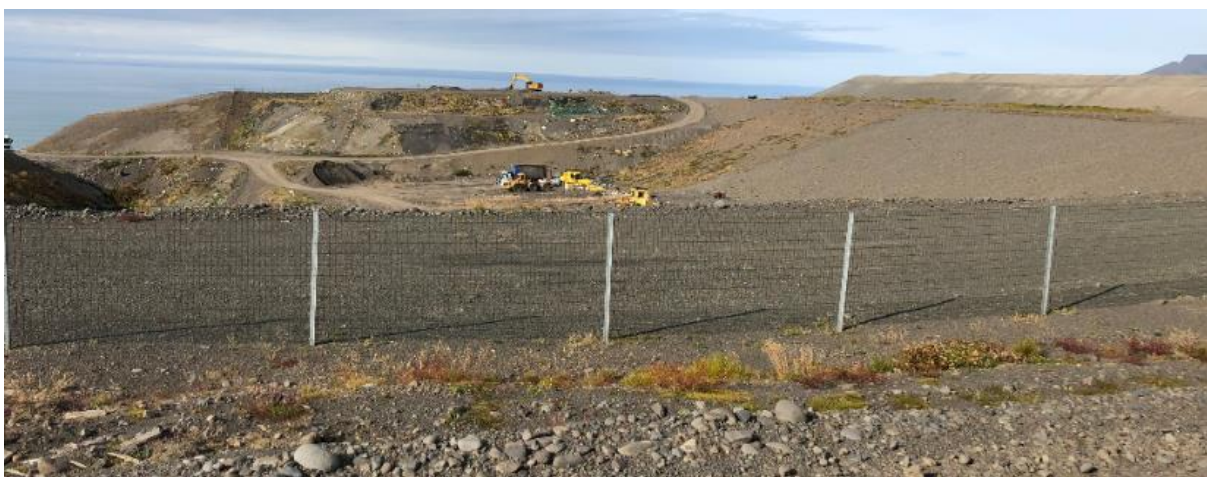
MYND 5-54

Után við urðunarhólf eru notaðar girðingar með þéttum vírmöskvum eins og sú sem sýn er hér suð austan við hólfið til að fanga fokhluti.

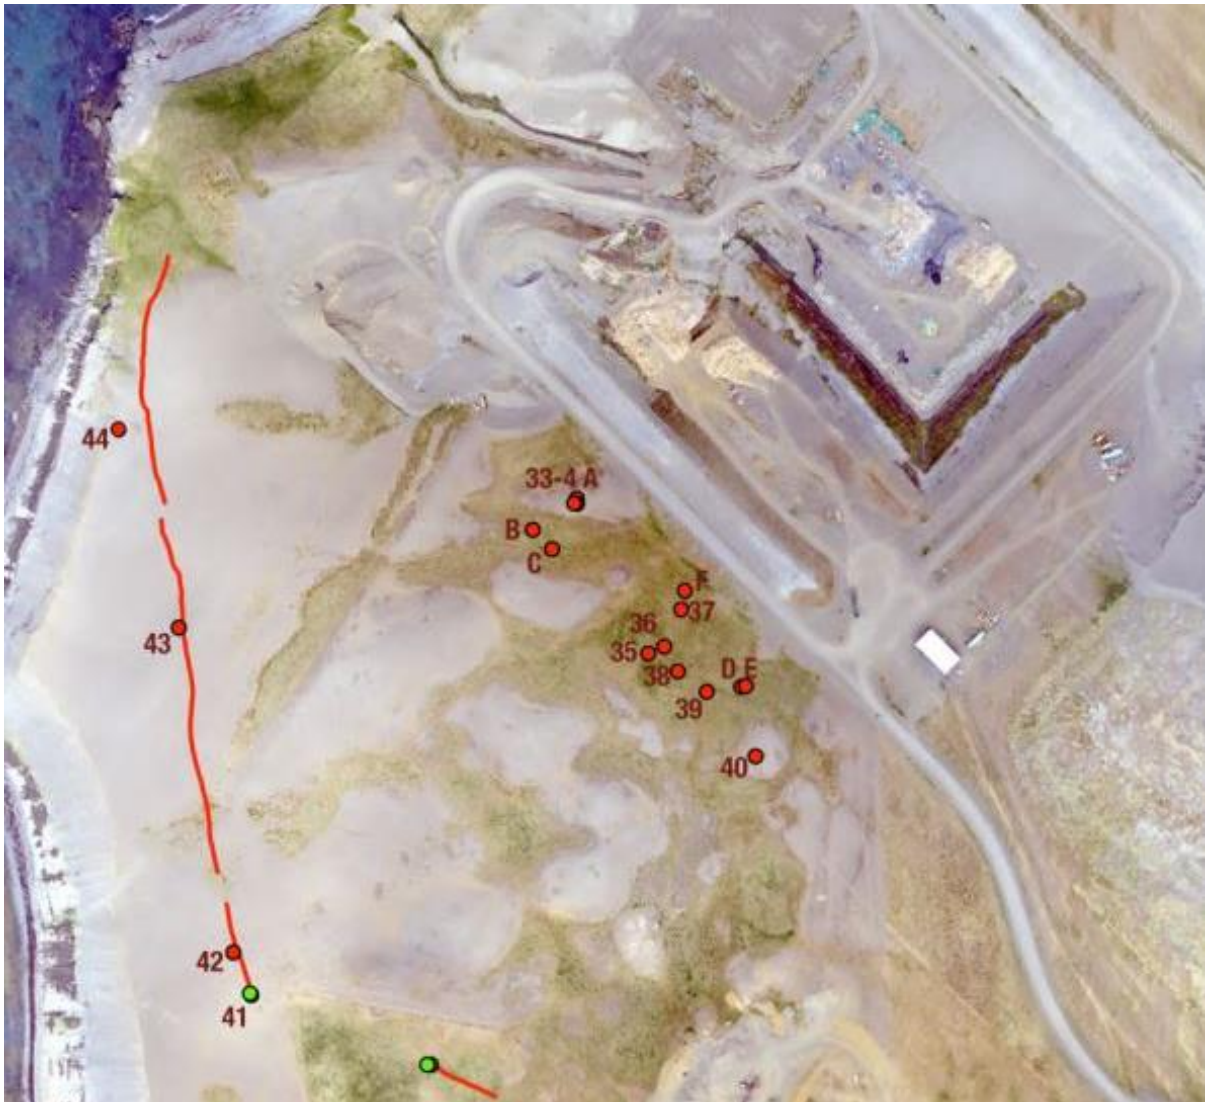
MYND 5-58 Skráning fornleifa á Sölvabakka frá 2008. Prufuholur merktar með skráninganúmeri þeirra. Rauðir punktar og línur sýna skráðar fornleifar.

Á mynd 5-58 má sjá þær minjar sem voru skráðar vegna vinnu við aðalskipulag Blönduósbæjar árið 2008. Sjá má að urðunarsvæði var á sínum tíma afmarkað þannig að minjum á svæðinu yrði hlíf. Fyrirhugað er að landmóta efni sem kemur til vegna undirbúnings urðunarhólfa á því svæði, sbr. umfjöllun í kafla 3.4.3.

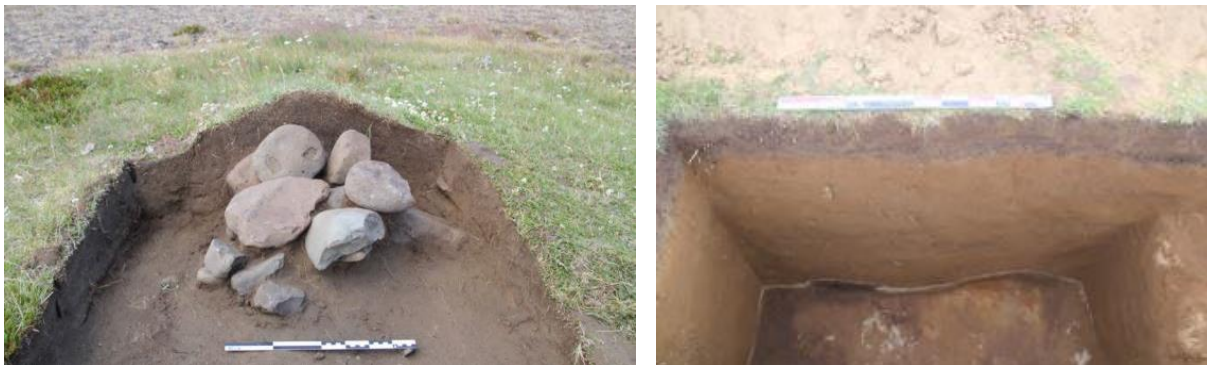
MYND 5-59 Til vinstri: Varða sem fannst við rannsóknir. Til hægri: Snið í prufuholu.

Niðurstaða vettvangsrannsóknarinnar er sú að meintar tóftir og garðlög skiluðu engum mannvistarleifum né mannvirkjum. Flestar prufuholurnar benda til mikils áfoks á svæðinu. Hins vegar fannst í einni þústinni stök varða sem lá tæpan meter frá Sleipugötu og hefur nær örugglega varðað götuna sem lá frá Sölvabakka að Stekkjarvík. Teiknuð voru tvö snið af henni. Varðan var staðsett norðan megin við Sleipugötu. Um hana segi enn fremur [27]: „Varðan liggur á óhreyfðum mel, hvorki gjóskuné mannvistarlög voru sýnileg. Svo virðist sem varðan hafi verið fljótfærnislega byggð og hún hefur aldrei verið há né mikil um sig.“ Hinar meintu rústir höfðu á sér yfirbragð mannvirkja, en við rannsókn kom í ljós að svo var ekki, nema varðan við Sleipugötu. Við rannsóknina fundust hvorki viðarkol né greinileg söguleg gjóskulög og þar af leiðandi voru engin sýni tekin. Auk þess fundust engir gripir. Gata (nr. 41 á mynd 5-58) sem var merkt í fyrrnefndri skráningu, svokölluð Sleipagata, var misvel greinanleg meðfram Stekkjarvíkinni.

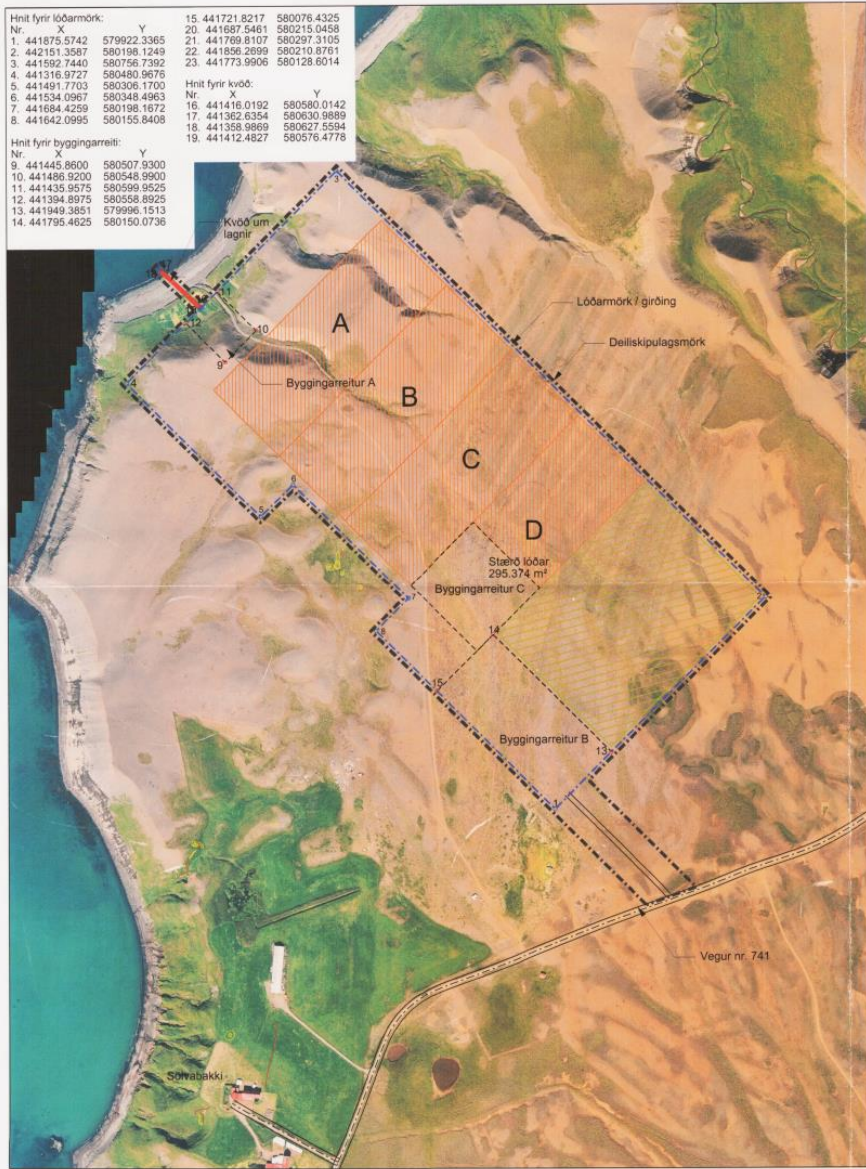
Almennt
Delliskipulagsvæði er um 30 ha að stærð þ.e. hellanvarðunarsvæði 5-15 ha og er gert ráð fyrir allt að 21.000 tonnum árlaga til urðunar. Úlfurastadurinn verður að öllu leyti í landi Sólvabakka á Refaselvi, Blönduós. Svæðið er um 600 m burtu norður af Sólvabakka þar sem stýrt er og 1.200 m þar sem tengt er. Svíða Sjárlag frá sjó er um 80 m.

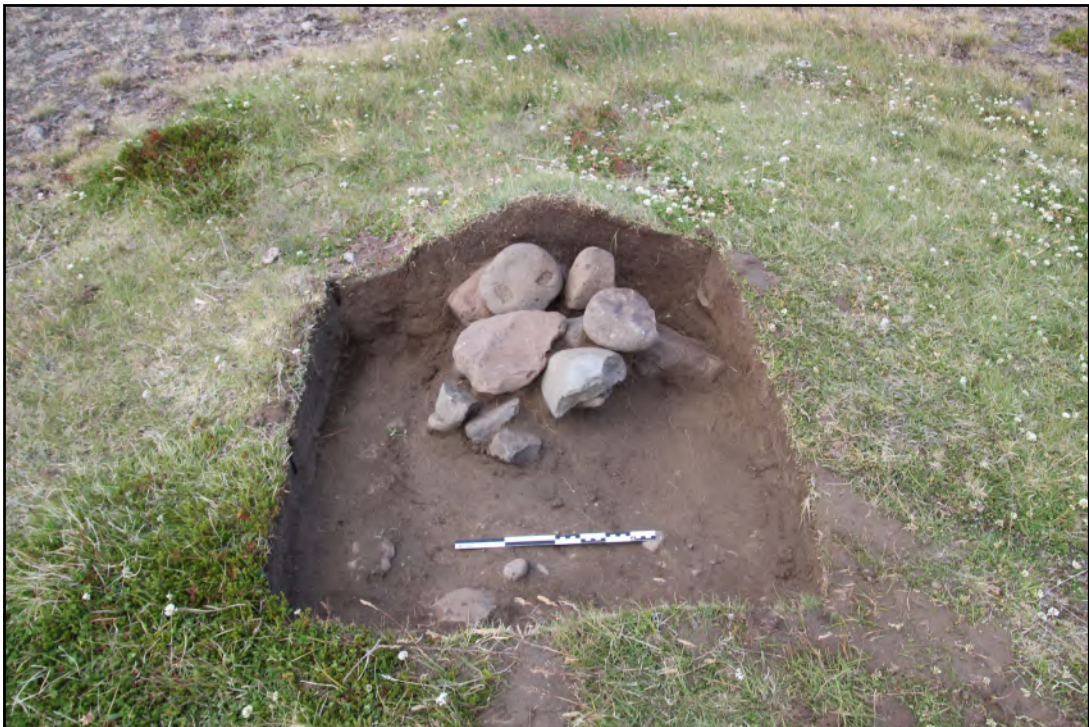
Forsíðumyndin sýnir vörðu úr prufuholu 9 (Stafrænar myndir nr. 18. horft til NV. Ljós-
VH).

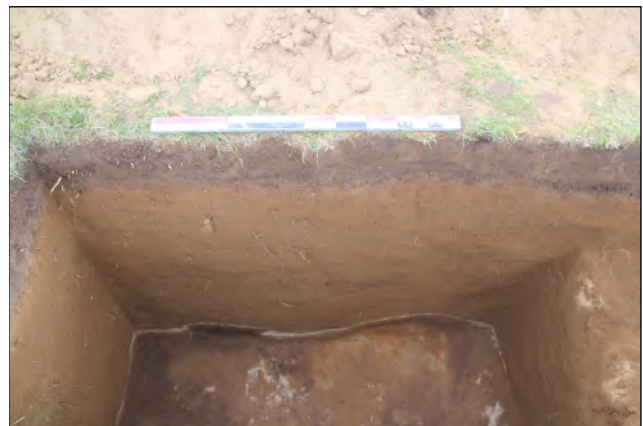
Mynd 2. Snið úr prufuholu 15 (D). Ljós og dökk gjóska í botni prufuholunnar, talin vera forsöguleg (Mót N. Ljós. VH. Stafrænar myndir nr. 30).

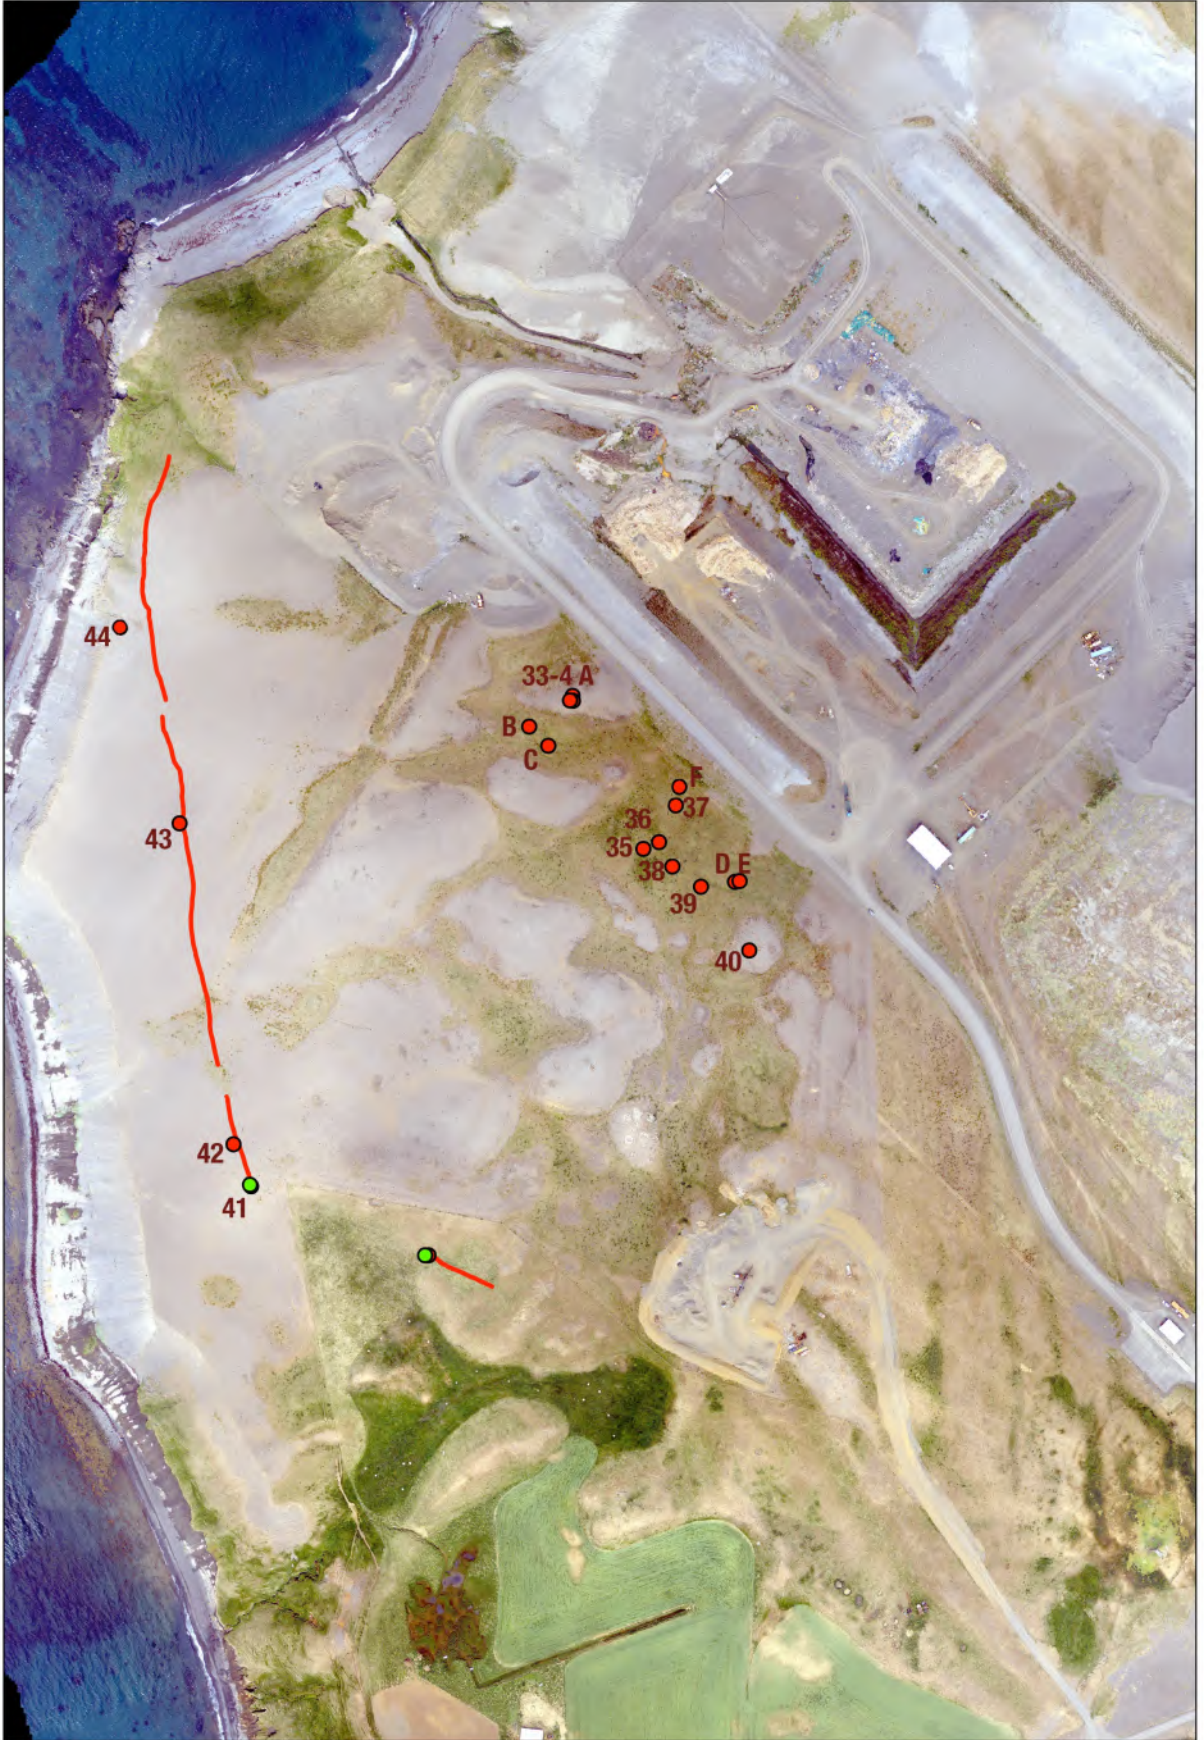
Mynd 3. Yfirlitsmynd af þrúfuholum á svæðinu, þrúfuholur eru merktar með skráningarúmeri þeirra (Kortavinnsla: Andri Rafn Yeoman og Viktoría Halldórsdóttir).

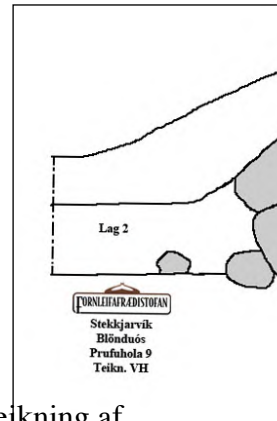
Mynd 3 a) Snið úr prufuholu 9 (mót SV, frumteikn IS og hreinteikn. VH) b) Tilgátu teikning af vörðu úr prufuholu 9 (mót SV, frum- og hreinteikn. VH)

Best þótti að gera þversnið í gegnum óþekktar grjóthleðslur og þúfur (sjá nr. 33-34, 40, 42 á mynd 3) til að kanna hugsanleg mannvistarlög. Í þeim fundust hvorki gjóskulög né mannvistarlög. Hins vegar fannst varða í prufuholu 9 (sjá nr. 42 á mynd 5) og þótti ástæða til að teikna tvö snið áímælikvarðanum 1:20 (mynd 4a, 4b). Fyrst var teiknað snið af prufuholunni sjálfri þar sem aðeins lítill hluti af vörðunni kemur fyrir (mynd 4a), og svo var gerð tilgátuteikning af vörðunni sjálfri (mynd 4b).

Varðan var staðsett norðan megin við Sleipugötu. Ekki er hægt að giska á upprunalega hæð eða lögun vörðunnar, mesta hæð hennar í sniðinu er 0,27 m. Varðan var 0,7 m í þvermál og grjótið sem hafði verið

notað í vörðuna var líklegast tekið frá svæðinu. Þétt grasrót var ofan á vörðunni og umhverfis hana var áfok sem var blanda af ljósri mold og gráum sandi sem hafði komið frá svæðinu í kring. Varðan liggur á óhreyfðum mel, hvorki gjósku- né mannvistarlæg voru sýnileg. Svo virðist sem varðan hafi verið fljótfærnislega byggð og hún hefur aldrei verið há né mikil um sig.

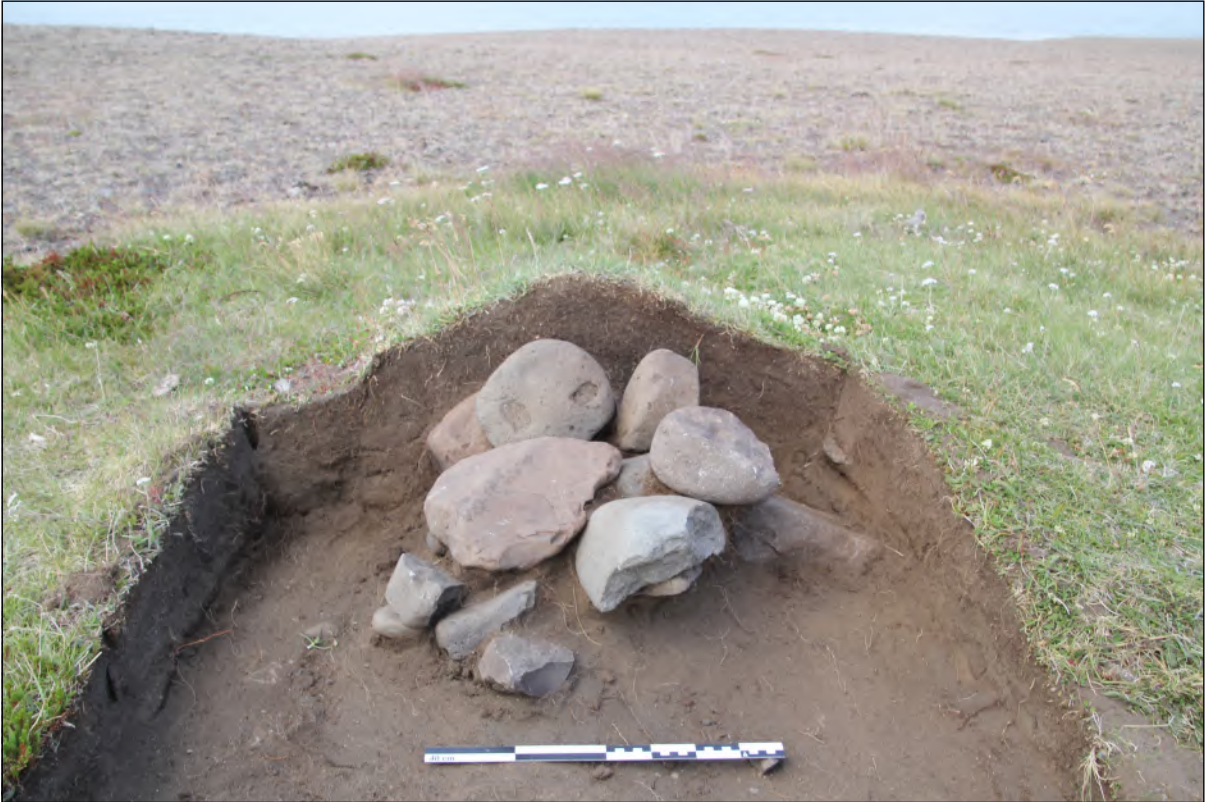
Mynd 5. Varða í prufuholu 9 (mót SV, ljósm. VH. Stafrænarmyndir nr. 18).

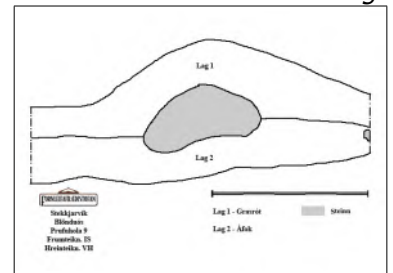
Teikn. nr.	Staður	Sveitarfélag	Tákntala	Sýsla	Þjms. nr.
3	Stekkjjarvík	Blönduós		A-Húnavatnssýsla	2019-72
Teiknari	Dags	Myndefni aðal		Stærð	Frumt.
VH	24.07.2019	Tilgátuteikning. Mót SV.		1:20cm	-
					Hreint.
					VH
					Leyf.nr.
					201907-0058

Teikningin sýnir nokkra steina sem lágu framman við sjálft sniðið.
