MINNISBLAÐ

Verkheiti Suðurlandsvegur – tvöföldun frá Hólmsá að Hveragerði	Dagsetning 9. júní 2008
Málefni Gróðurfar við Suðurlandsveg frá Hólmsá að Hveragerði.	
Tekin niður minnisatriði Árni Bragason	
Dreifing Opið

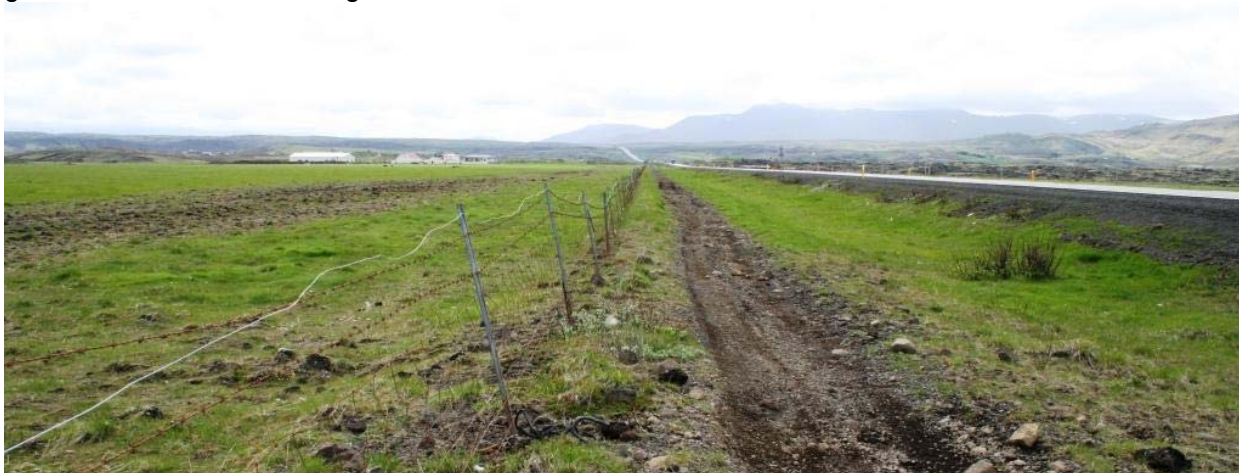
Svæðið sunnan vegar næst Hólmsá hefur verið nýtt til beitar. Næst vegi er svæði sem raskað hefur verið vegna vegagerðar en er nú fullgróið túnvingli og snarrót en stórir flákar eru vaxnir kræki- og beitilyngi, birki og gulvíði. Fjær vegi er beitarhólf hrossa sem er nokkuð vel gróið. Við tekur austar vel gróið vallendi/tún sem einnig er notað til hrossabeitar.

Horft að Gunnarshólma – yfir fyrirhugað vegsvæði.

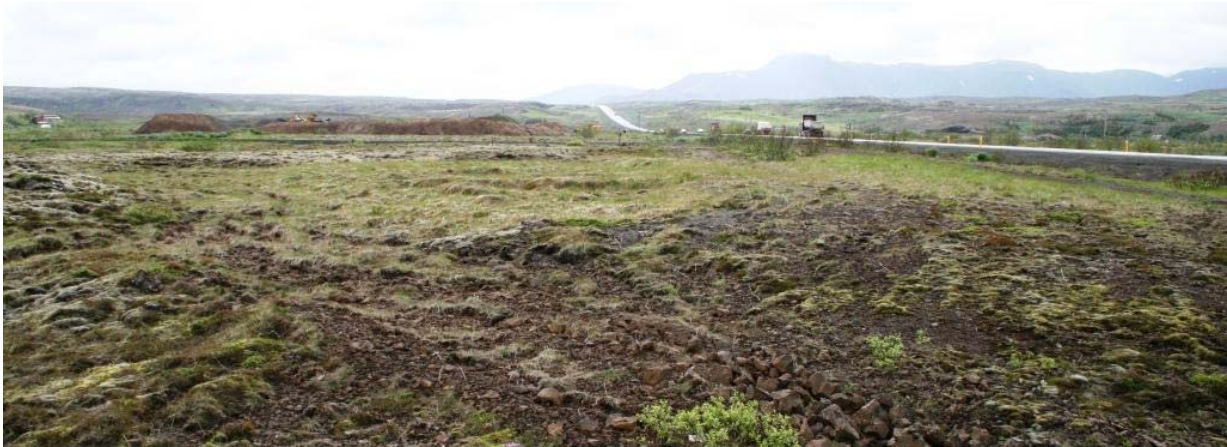
Á móts við Gunnarshólma sunnan vegar er gamall sumarbústaður í jaðri mosavaxins hrauns. Svæðinu austan Gunnarshólma norðan vegar hefur verið raskað með framkvæmdum og gert er ráð fyrir að um það verði lagður tengivegur að mislægu vegamótunum við Geirland. Svæðið er með strjálum gróðri, mosa, krækilyngi, blóðbergi, lambagrasi, ljónslappa, þúfusteinbrjóti, kornsúru, gulmöðru, túnffli, brennisóley, gulvíði, snarrót, túnvingli og stinnastör og klóelftingu í deiglendum bollum.

Malarvinnsla landeiganda á Geirlandi - þar sem fyrirhuguð vegamót koma.

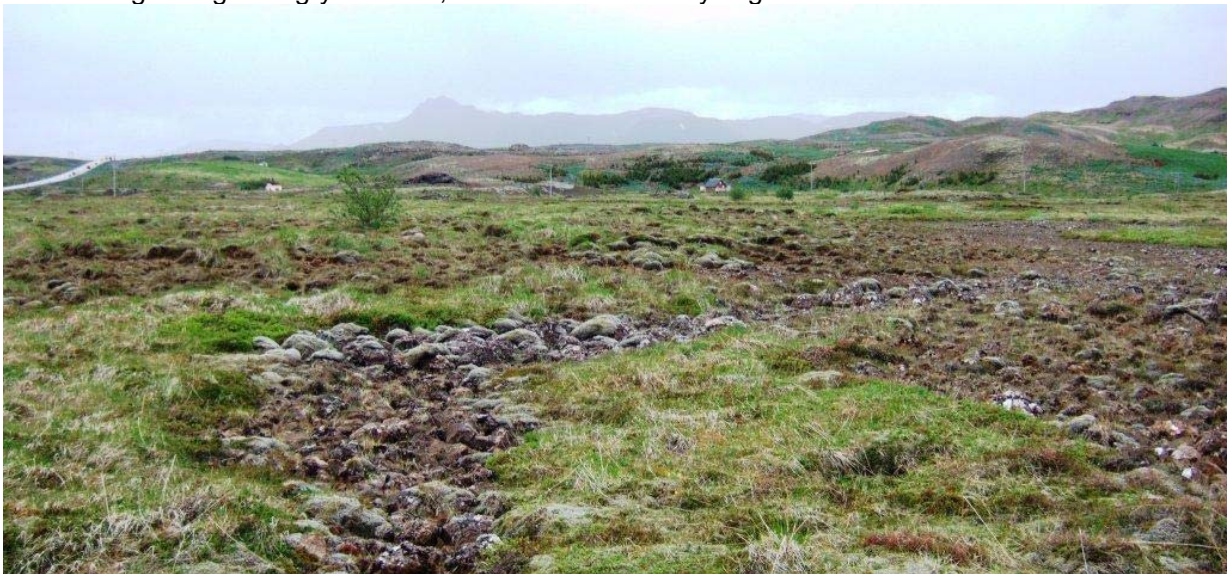
Svipaður gróður er sunnan vegar en svæðið er mun minna raskað. Miklar ógrónar opnur eru þó á svæðinu og einnig stóri grýttir flákar, landið ber merki breytilegrar vatnsstöðu.

Fyrirhugað svæði mislægra vegamóta við Geirland – sunnan vegar

Reiknað er með að vegamótin raski stórum hluta svæðisins. Norðan vegar þar sem vegamótin verða staðsett er malarvinnsla landeiganda Braga Sigurjónssonar á Geirlandi.

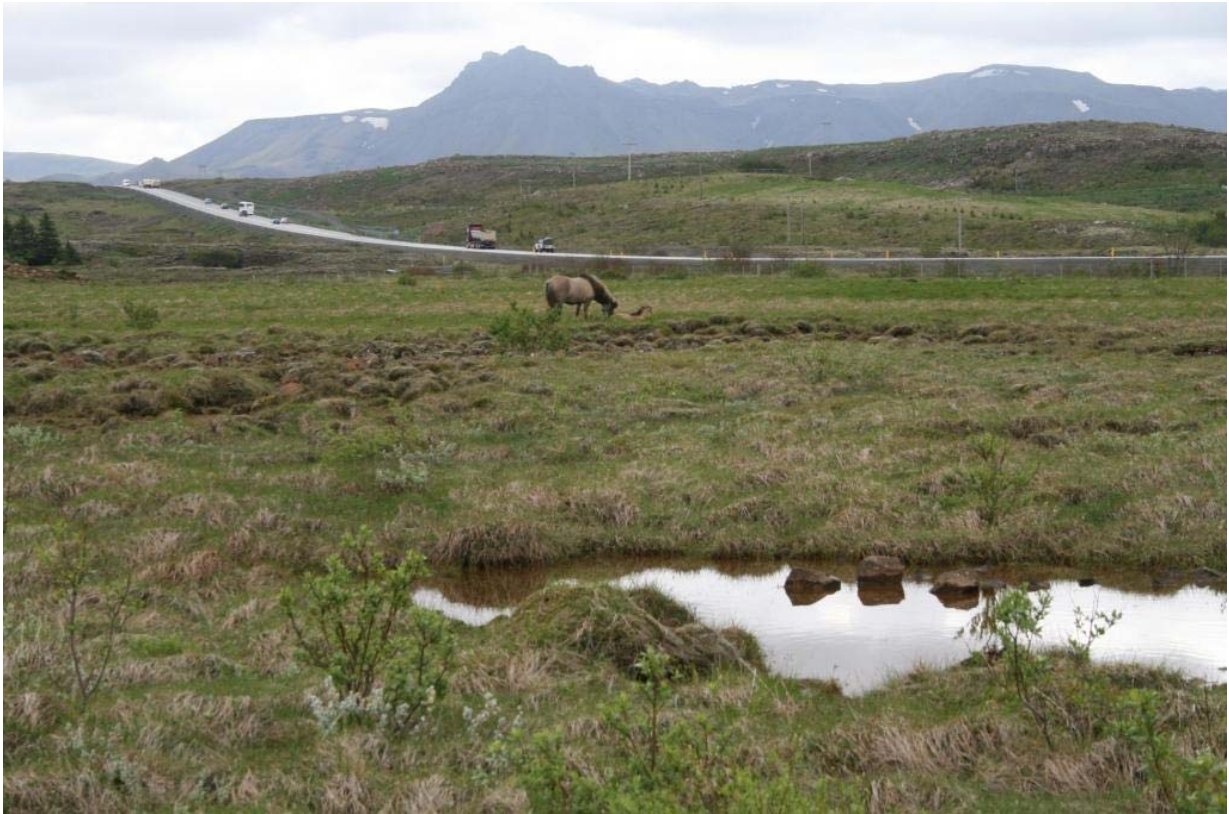
Norðan vegar við Geirland er hrossabeitarhólf, vel gróið deiglendi í eigu Vatnsendabænda. Snarrót, túnvingull og vallarsveifgras eru áberandi og votlendistegundir eins og mýrarstör og klóffífa. Há vatnsstaða á svæðinu þrátt fyrir framræslu sést vel á mynd.

Hrossabeitarhólf neðan Lögbergsbrekku.

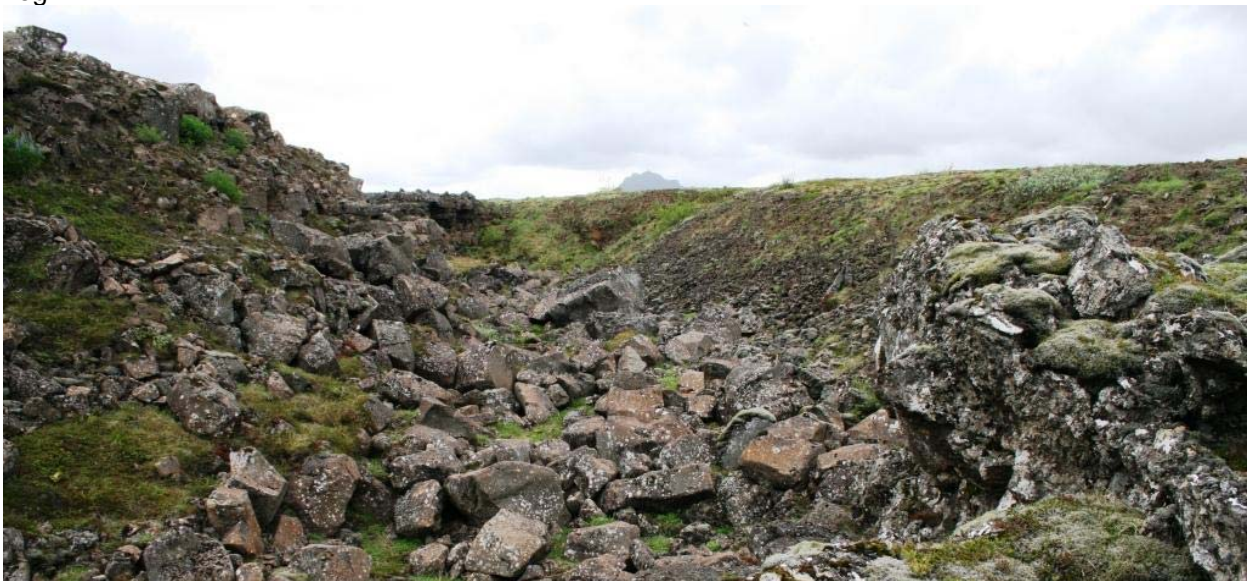
Fossvallaá kom á árum áður niður í Lækjarbotna bæði hjá Lögbergi og einnig niður í Nátthagavatn. Vegna mikilla flóða í Fossvallaá þar sem vatn kom niður vegstæðið við Lögberg var ákveðið að hlaða fyrir ána árið 1970 á löngum köflum ofan Lögbergsbrekku og beina öllu vatninu í gegnum Nátthagavatnið. Vatnslausir farvegir er því neðan Lögbergs en gamla bæjarstæðið er undir núverandi vegi.

Vatnslaus farvegur við Lögberg.

Skerðing á lítt eða óröskuðu svæði er nokkur og einnig verður nokkur skerðing á deiglendi í hrossabeitarhólfi.

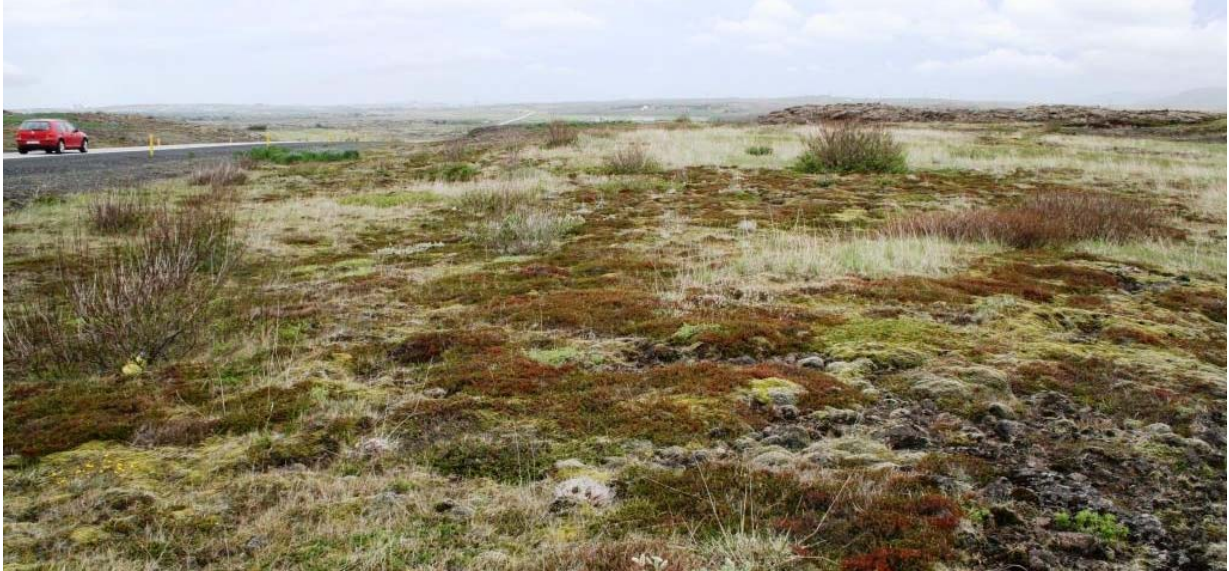
Svæðinu ofan Lögbergsbrekku norðan vegar var öllu umbylt um 1970 með gerð varnargarða og með efnistöku í uppbyggingu vegarins. Fjölmargar tegundir hafa komið inn í gamlar sáningar Vegagerðarinnar og vaxa á svæðinu krækilyng, blóðberg, lambagras, ljónslappi, kornsúra, gulvíði, snarrót, túnvingli og stinnastör.

Raskað fullgróið svæði ofan Lögbergsbrekku.

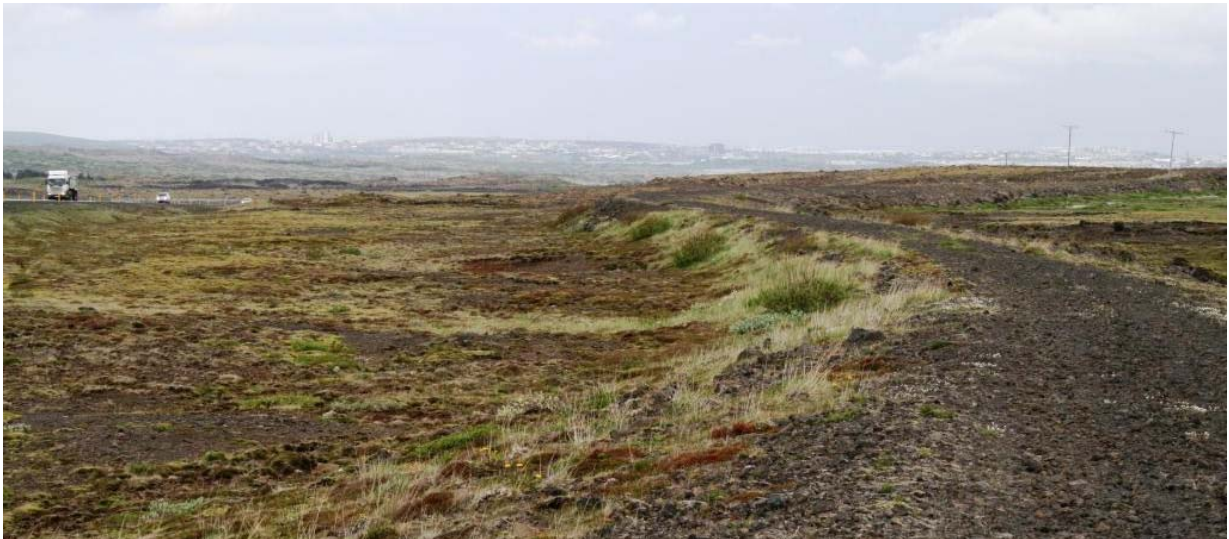
Austan við ræsi sem liggur undir Suðurlandsveg úr syðri farvegi Fossvallaár (þurr nú en vatnsfyllist í leysingum) breytist gróðurfarið. Gamburmosinn verður ríkjandi, þunn gróður og jarðveghula á Leitarhrauninu með strjálum gróðri svo sem hrafnaklukku, stinnastör, krækilyngi, smjörlaufi og móasefi.

Varnargarður sem beinir Fossvallaá til norðurs frá vegi

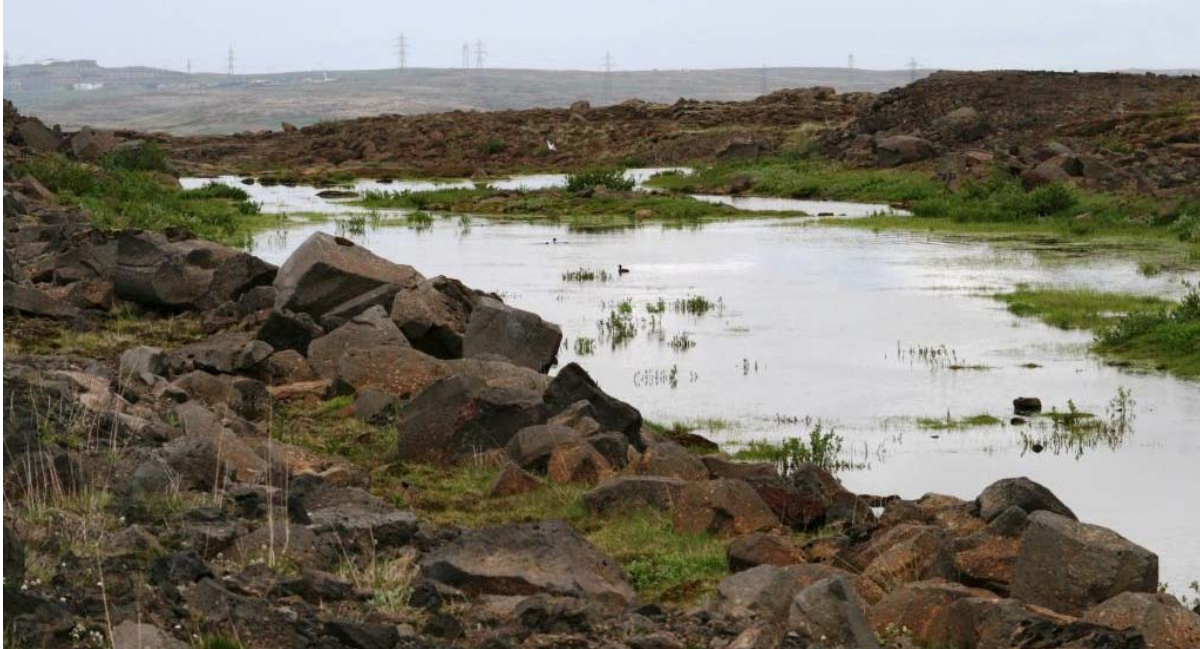
Enn austar er tæplega kílómetra langur varnargarður og allt fyrirhugað framkvæmdasvæði raskað land sem sáð hefur verið í svipað og ofan Lögbergsbrekku.

Tilbúinn farvegur Fossvallaár er gróskumikill og mikið fuglalíf er við ána. Skerðing á lítt eða óröskuðu svæði er lítil.

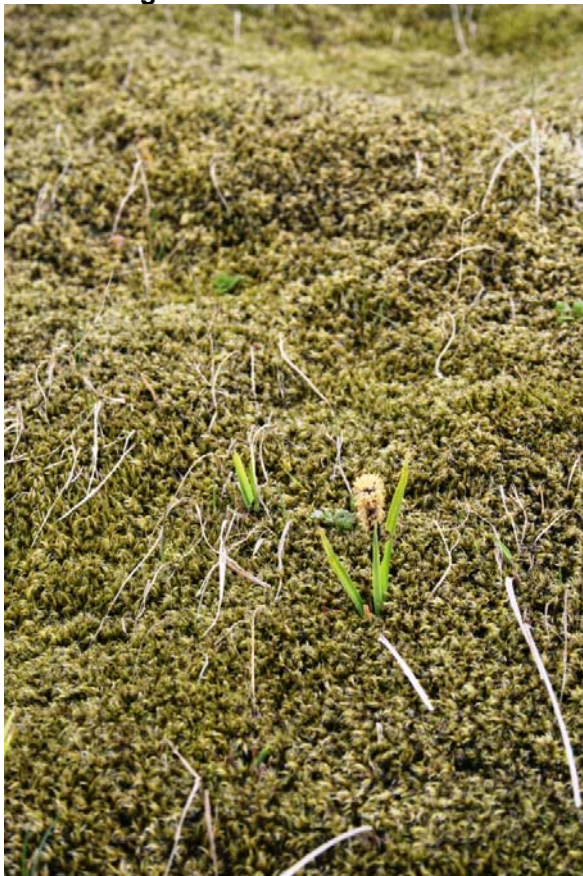
Á Mosum

Mosar bera nafn með rentu. Gamburmosi með stöku stinnastör, krækilyngi og brjóstagradi.

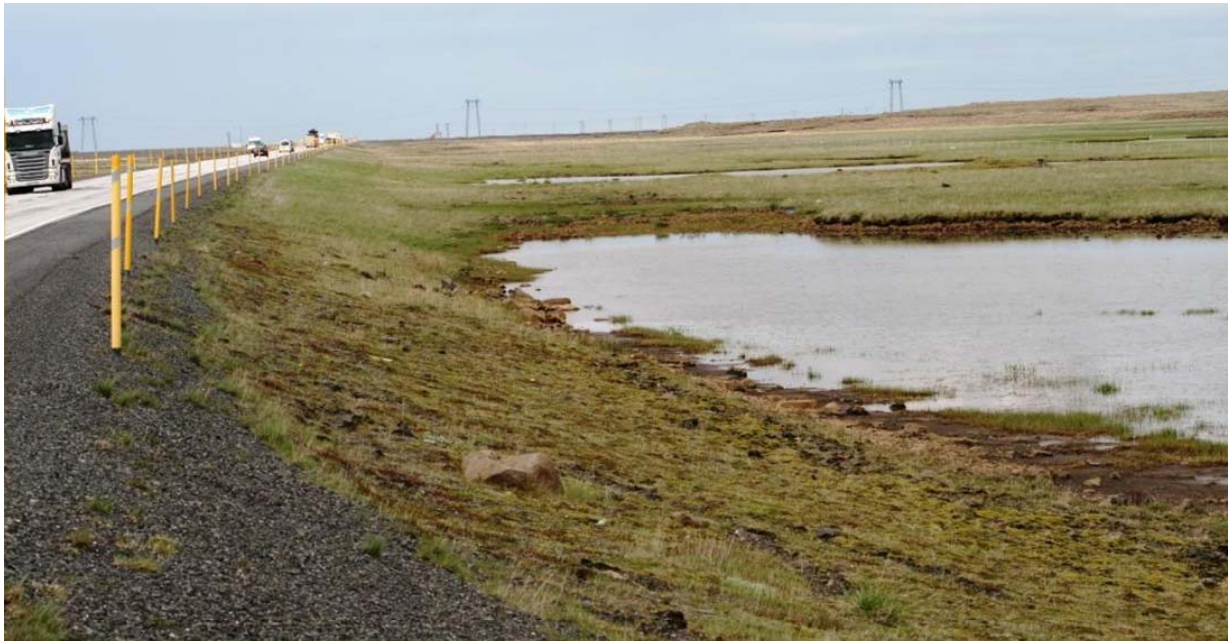
Á Sandskeiði – horft til vesturs

Land næst vegi á Sandskeiði hefur verið mótað af vegagerð og gróður ber merki hárrar og breytilegrar vatnsstöðu. Milli vatna eru graslendi með ríkjandi snarrót í bland við mosavaxið land með krækilyngi. Tvöföldun til norðurs mun lítið skerða mosavaxið land á Mosum, en á vegur og vegöxl mun fara út í vötn sem næst eru vegi á Fóelluvatnasvæðinu og laga þarf til farveg Fossvallaár á stuttum kafla.

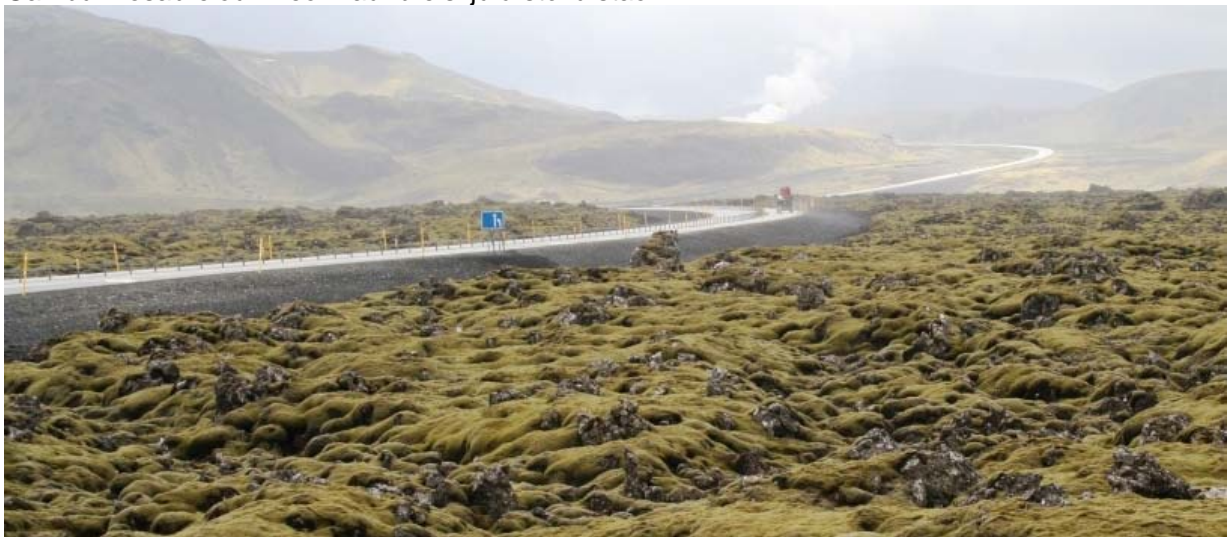
Gamburmosabreiður með hraunbreiskju á stöku stað.

Mosabreiður í Svínahrauni

Við lagningu nýs vegar yfir Svínahraun var þess gætt að raska ekki nema lágmarkssvæði út fyrir vegöxl. Tvöföldunin mun skerða óraskað hraun.

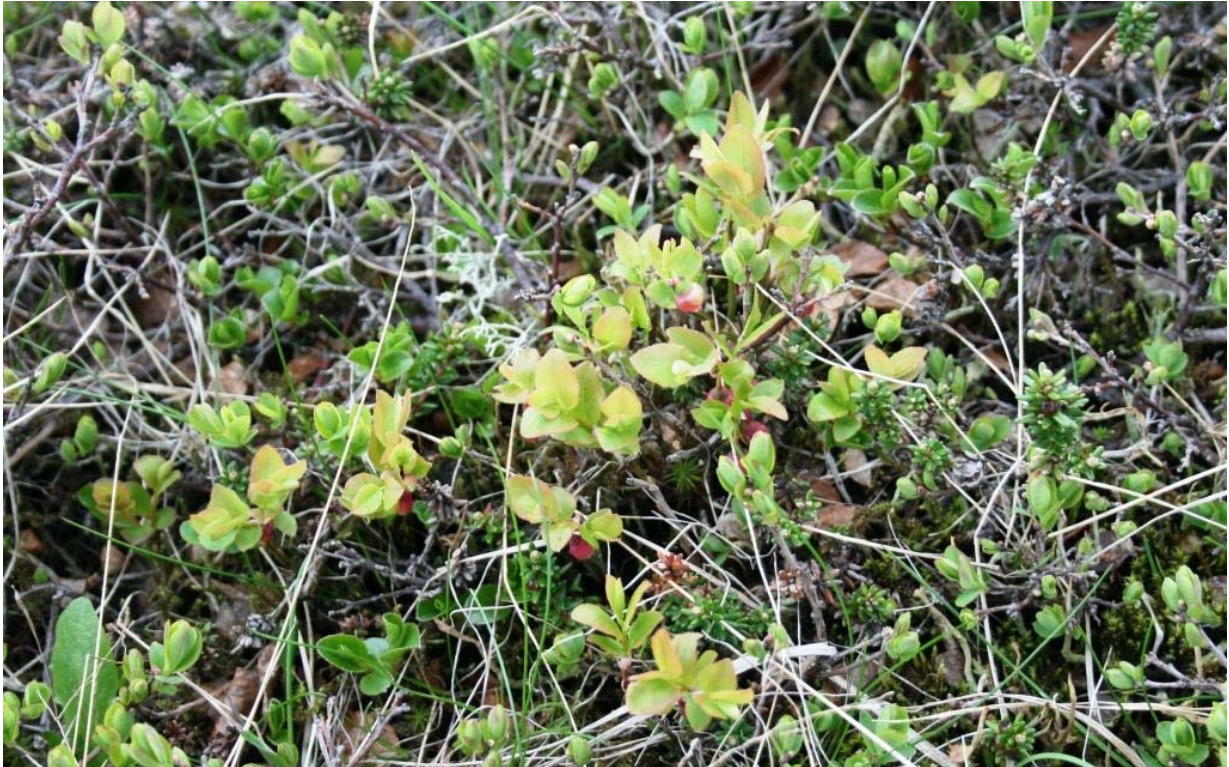
Gamburmosabreiður ríkjandi. Í lægðum krækilyng, blá- og aðalbláberjalyng ásamt stinnastör, túnvingli, sauðvingli og sveifgrösum.

Á löngum köflum hefur efni til vegagerða verið sótt með skeringum og jöfnun á landi. Nokkuð er þó um lítt raskað land sem skert verður með tvöfölduninni.

Í laut við veg á Helligheiði – bláberja, aðalbláberja- og krækilyng.
